1. Fortschreibung des Berichtes zum Zustand der Lübecker Brücken und Infrastrukturbauwerke (5.660)

Zustand der Lübecker Brücken und Infrastrukturbauwerke, Fortschreibung Stand Dezember 2012

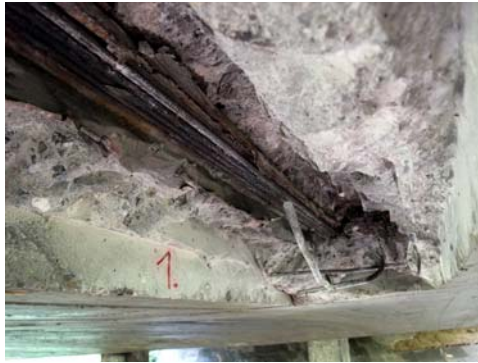
Straßenbrücke Wesloe - Entnahme von Spannlitzen bei Verdacht auf SpRK

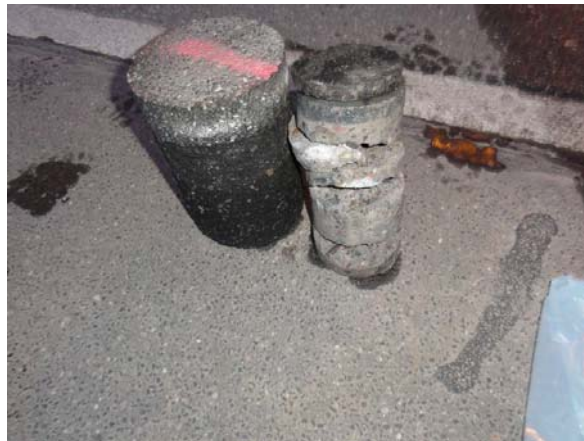
Possehlbrücke - AKR-geschädigter Beton

2008 wurde eine OSA (objektbezogene Schadensanalyse) mit dem Ergebnis durchgeführt, dass Alkali-Kieselsäure-Reaktion (AKR) eingesetzt hat. Die Hohlkästen und Unterbauten sind in einem kritischen Zustand. Die Sonderprüfung 2011S ergab eine Bauwerksnote von 4,0 (ungenügender Bauzustand). Durch die AKR entstanden Schäden wie Risse, Aussinterungen, Ausblühungen, Abplatzungen und Verschotterung des Betons besonders im Bereich der Kragarme und der Fahrbahnplatte. Diese führten zu einer Bewertung der Standsicherheit (S) = 3 (Standsicherheit des Bauwerkes ist beeinträchtigt) und der Dauerhaftigkeit (D) = 4 (Dauerhaftigkeit ist nicht mehr gegeben).

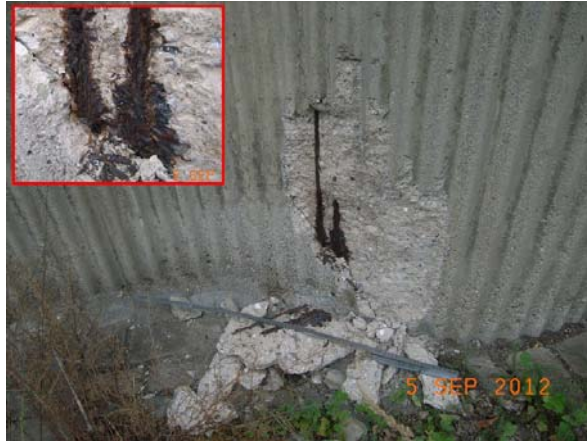
Sandbergbrücke - Abplatzungen mit freiliegender Bewehrung

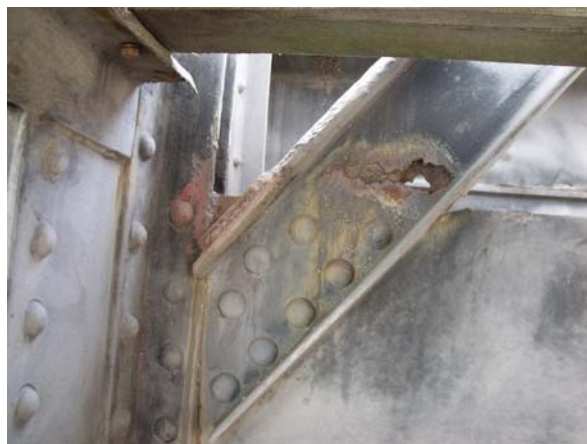
Hafendrehbrücke – Korrosionsschäden

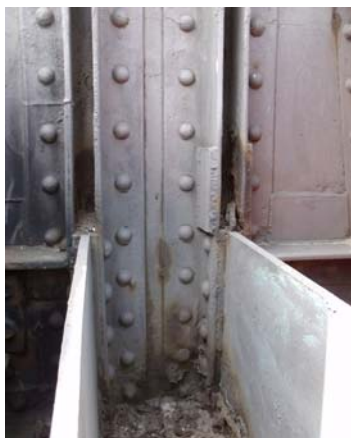
Neben der Korrosionsschutzbeschichtung gibt es auch noch einen konstruktiven Korrosionsschutz. Dabei gilt das Prinzip, die Feuchtigkeit vom Bauwerk weg zu leiten und Stellen, die nicht oder nur schlecht belüftet sind, zu vermeiden. Es soll sich keine Feuchtigkeit z. B. in Ecken und aufgedoppelten Profilen stauen. Vor allen bei älteren Brücken z.B. Hafendrehbrücke und Mühlentorbrücke bereitet dies der Hansestadt Lübeck Probleme, da die Aufdopplungen bei den Nietkonstruktionen bauartbedingt sind.

Hafendrehbrücke – fehlerhafter konstruktiver Korrosionsschutz

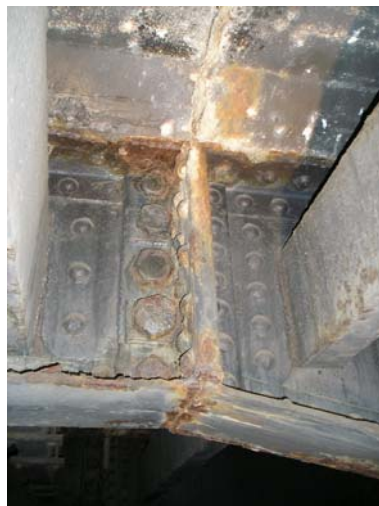
Die gravierenden Schäden an diesem Bauwerk sind starke Abrostungen an der Stahlkonstruktion, bereits teilweise mit Querschnittsschwächungen der Profile, Betonabplatzungen und häufige Risse an der Unterseite des Überbaus sowie der Widerlagerwände und Korrosionsschäden an den Lagern. Das Bauwerk hat keine Abdichtung und somit keinen wirksamen Schutz gegen eindringendes Wasser in den Brückenkörper.

Korrosionsschäden am Tragwerk

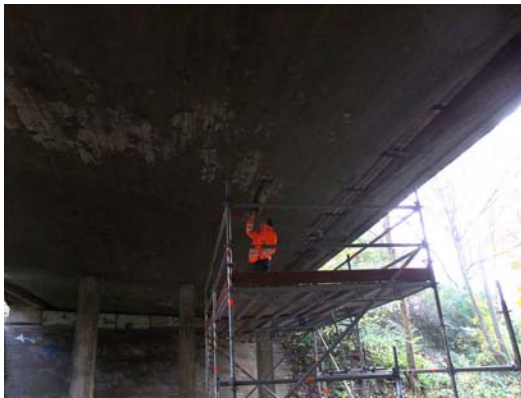
Entnahmestelle 1 der Spannstähle

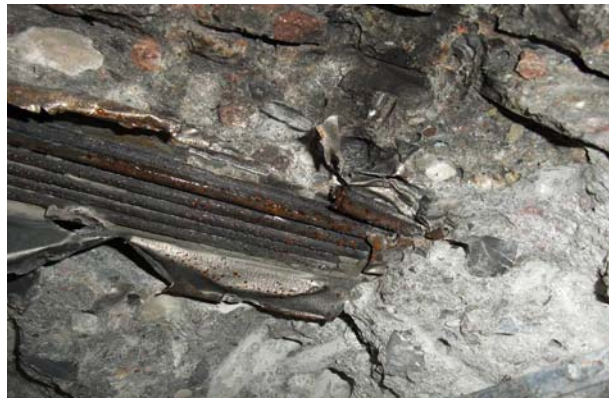
Detailaufnahme Spannglied Entnahmestelle 1

Im Zuge der Robustheitsberechnung 2010 wurde festgestellt, dass kein ausreichendes Ankündigungsverhalten im Versagensfall gegeben ist. Eine weiterführende Materialuntersuchung ergab, dass nicht auszuschließen ist, dass Spannungsrissskorrosion bereits eingesetzt hat. Ein Versagen aufgrund von Spannungsrissskorrosion erfolgt schlagartig und ohne Ankündigung und ist jederzeit möglich. Ein sofortiger Ersatzneubau wurde empfohlen.

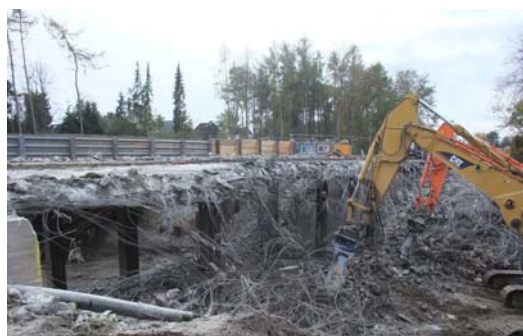
Bei Sichtung des Abbruchmaterials konnten die Spannstähle begutachtet werden. Dies ist erst nach dem Abbruch möglich, denn während die Spannstähle noch im Bauwerk befindlich und unter Last sind, ist eine Beprobung nur möglich, indem Spannglieder zerstört werden und dieses kann mitunter dramatische Folgen für die Tragfähigkeit des Bauwerkes haben. Bei der folgenden Untersuchung der Spannstähle nach dem Abbruch wurde erkennbar, dass an mehreren Stellen bereits Korrosion eingesetzt hat.

Abbruch Überbau und Stützen

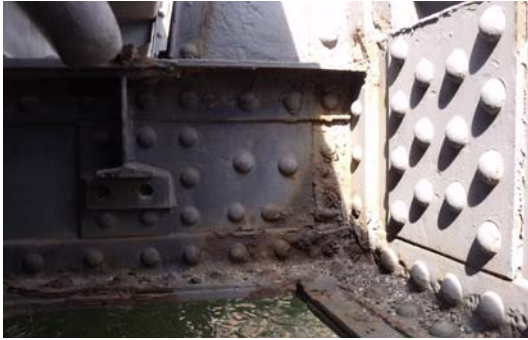
Im Sommer 2011 wurde mit der Objekt- und Tragwerksplanung der Grundinstandsetzung begonnen. Den Anfang machte eine Bestandsaufnahme der Schäden am Stahlfachwerk. Jedes Blech, jeder Knotenpunkt, jede Niet- und Schraubverbindung wurde einer intensiven Begutachtung unterzogen und in einem Plan mit Verweis auf das entsprechende Foto und einer Bewertung aufgenommen. Die Schäden wurden in verschiedene Kategorien wie leichte, fortgeschrittene und starke Beschädigungen unterteilt. Leichte Schäden sind z.B. Abplatzungen des Korrosionsschutzes und anfängliche Korrosion. In der Kategorie ‚Fortgeschrittene Schäden‘ sind Schäden durch starkes Abblättern der Stahloberfläche sowie ausgeprägte Rost- und Narbenbildung zusammengefasst. Starke Schäden werden durch Lochfraß und Querschnittsminderungen deutlich.

Fortgeschrittener Schaden am Untergurt

Entsprechend des Schadensbildes sind entweder Bleche aufzudoppeln, Blechstücke zu ersetzen, Löcher und Durchrostungen mit einer Spachtelmasse zu verschließen und ggf. ganze Profile auszutauschen. Der Korrosionsschutz wird mittels Strahlen entfernt und erst danach wird sich das tatsächliche Schadensausmaß darstellen und Klarheit über den gesamten Instandsetzungsbedarf bestehen.

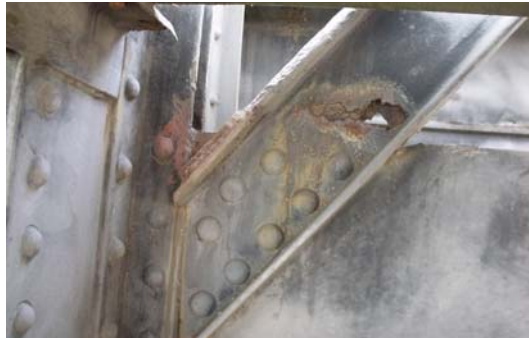
Starke Schädigung eines Knotenpunktes

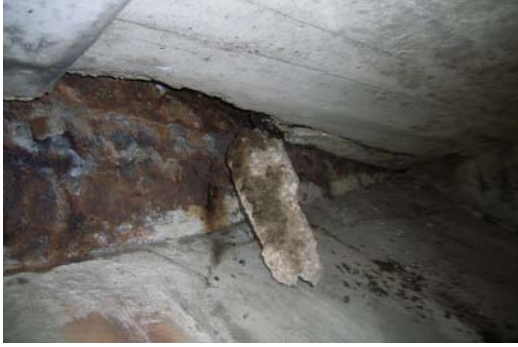
Kragarm – Kante abgeplatzt

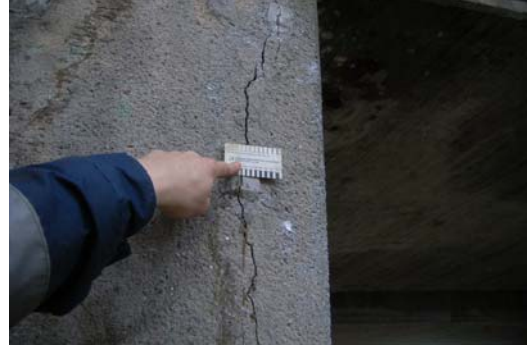
Längsriss am Widerlager

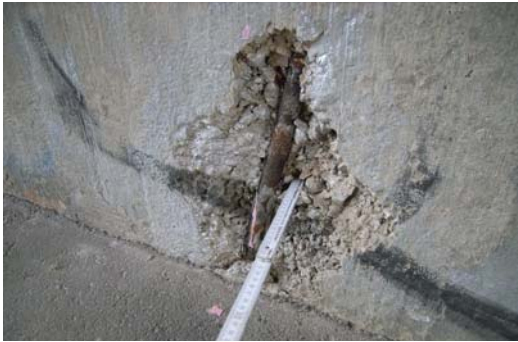
Widerlager – freiliegende Bewehrung

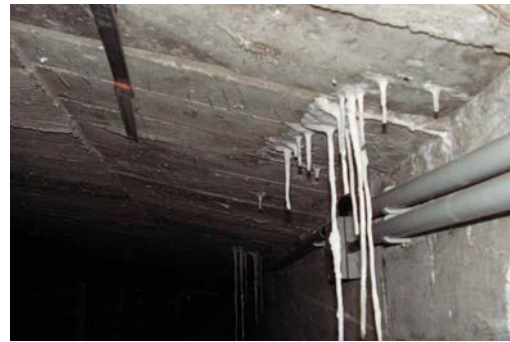
Aussinterungen im Hohlkasten Ost

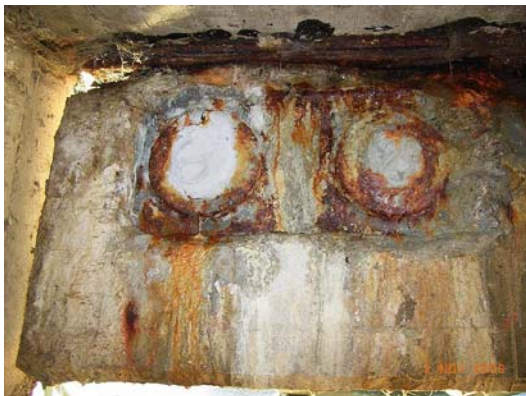
Freiliegende Spannköpfe

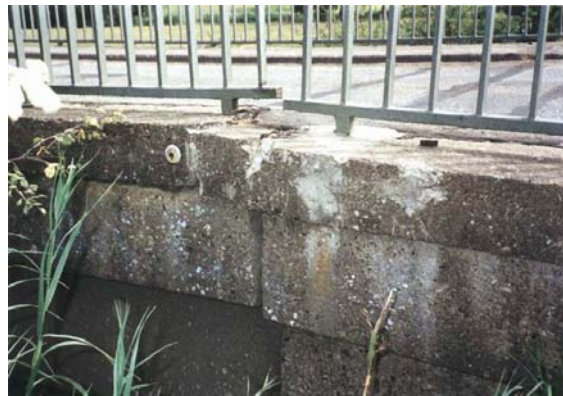
Kragarm aufgrund von Zwängungen verschoben

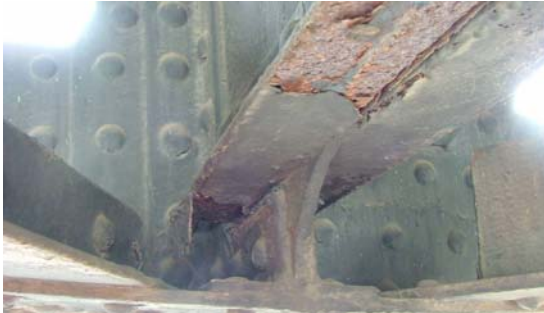
Beschichtung abgeplatzt (Untergrund verrostet)

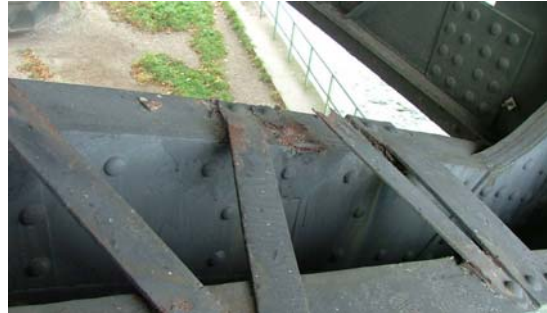
Laschen der Längsträger abgerissen

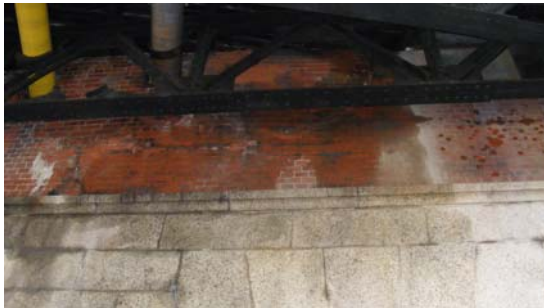
Durchfeuchtungen Widerlager Vorstadtseite

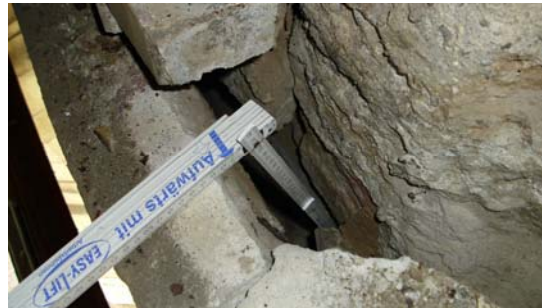
Kammerwandverformung

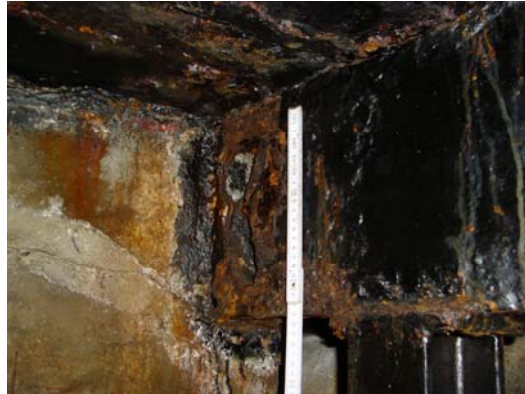
Korrosion Stahlträger Kammer

Im Inneren der Kammer werden die gleichen Betoninstandsetzungsmaßnahmen wie außen getroffen. Zusätzlich wird hier eine abschließende Kratzspachtelung der Betonoberfläche vorgesehen. Der Korrosionsschutz der Stahlträger ist gemäß ZTV-ING zu erneuern.

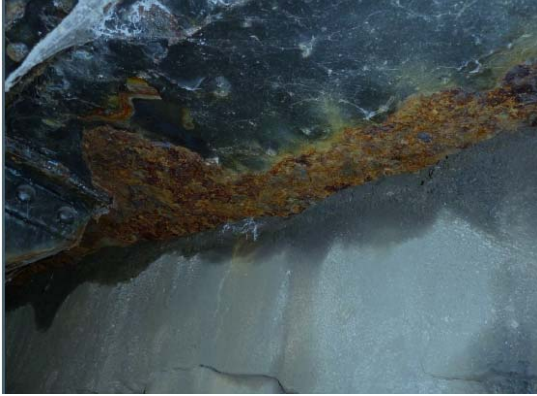
Korrosion Unterseite Deckblech

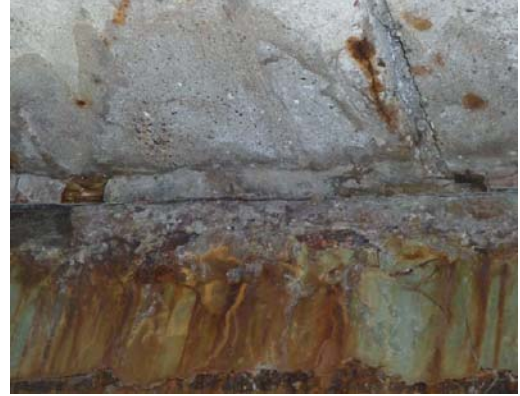
Mörtel unter den Gehwegfertigteilen

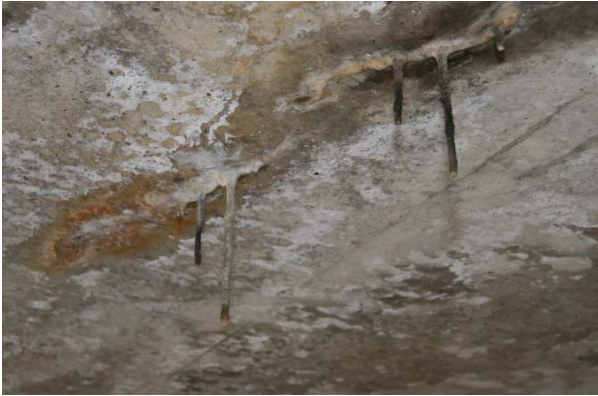
Stalaktitenbildung infolge Durchfeuchtungen

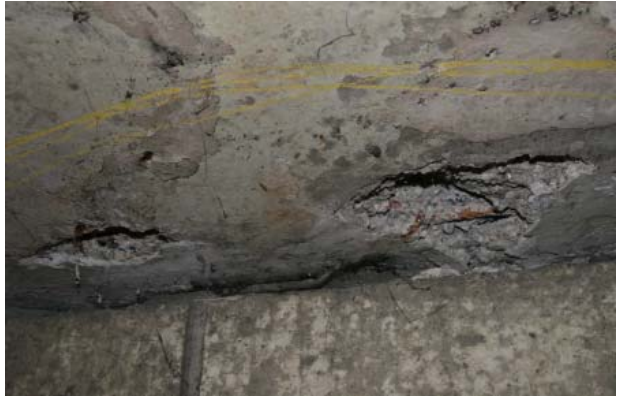
Kiesnest mit freiliegender Bewehrung
