Bericht

Objektbezogene Schadensanalyse an der Huxtortorbrücke (5.660)

Anlage 1 – Objektbezogene Schadensanalyse

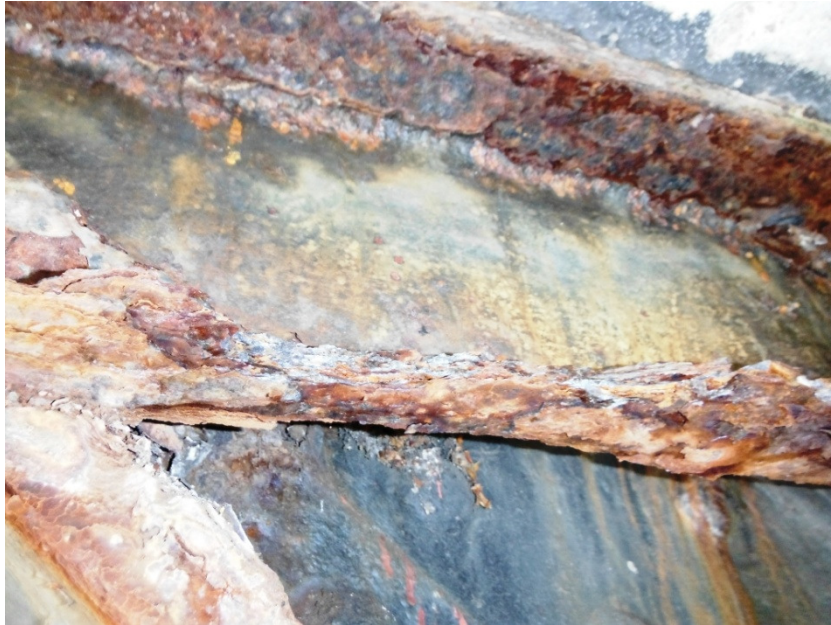
auch Korrosionserscheinungen aufweisen, diese sind in Art und Umfang nicht so ausgeprägt wie unterhalb der Fahrbahn. Insbesondere in den Knotenpunkten Mittelgurt / Untergurt und Endquerträger / Querträger sind deutliche Korrosionserscheinungen mit Querschnittschwächungen zu verzeichnen (Abb. 7). Die Kragarmträger und die Buckelbleche unterhalb der Fahrbahn sind teilweise stark korrodiert.

Abb. 7 Schäden an tragender Konstruktion infolge Korrosion

An Stellen mit intakter Korrosionsschutzbeschichtung ist bisher kaum ein Materialverlust zu verzeichnen. In Bereichen mit fehlender Beschichtung gibt es augenscheinlich allerdings massive Querschnittseinbußen. Zum Teil ist Lochfraß zu erkennen, es fehlen ganze Bereiche der Stahlprofile (Abb. 7). Insbesondere an waagerechten Flächen, auf denen das anfallende Niederschlagswasser und tausalzbelastete Spritzwasser nicht abfließen kann, ist dies der Fall. Auch die Niete sind davon betroffen, teilweise sind Nietköpfe weggerostet (Abb. 9). Durch die Volumenvergrößerung während der Blattrostrbildung kommt es zu Sprengwirkung insbesondere an Verbindungspunkten zweier Querschnitte (Abb. 8).

Aufgrund der Querschnittsschwächungen insbesondere in den Knotenpunkten Mittelgurt / Untergurt und Endquerträger / Querträger sowie an den Kragträgern und der erheblichen Verkehrslastzunahme gegenüber dem Jahr 1899 ist das Brückenbauwerk in seinem jetzigen Zustand in seiner Standsicherheit gefährdet und in seiner Dauerhaftigkeit beeinträchtigt. Abweichend von der statisch-konstruktiven Standsicherheit ist die Verkehrssicherheit nicht gefährdet. Insgesamt ergibt sich daraus folgende Schadensbewertung nach RI-EBW-PRÜF: $S / V / D = 3 / 0 / 3$.

Die Korrosionsschäden sind der Schadensklasse 4 bis 5 nach RI-ERH-KOR zuzuordnen.

Es ist eine kurzfristige Schadensbeseitigung in Form einer Vollerneuerung des Korrosionsschutzes und Ersatz der geschwächten Querschnitte erforderlich.

Für den Erhalt des Brückenbauwerks ist es unabdingbar, den Überbau vollständig von Beschichtung und Rost zu befreien. Erst nach Abschluss dieser Arbeit ist eine umfassende Beurteilung des Schadensbildes möglich. Es ist davon auszugehen, dass bereichsweise geschädigte Nieten, Bleche und Winkel entfernt und durch neue Querschnitte ersetzt werden müssen. Durch einen neuen Korrosionsschutz wird ein Fortschreiten der Korrosion vermieden.

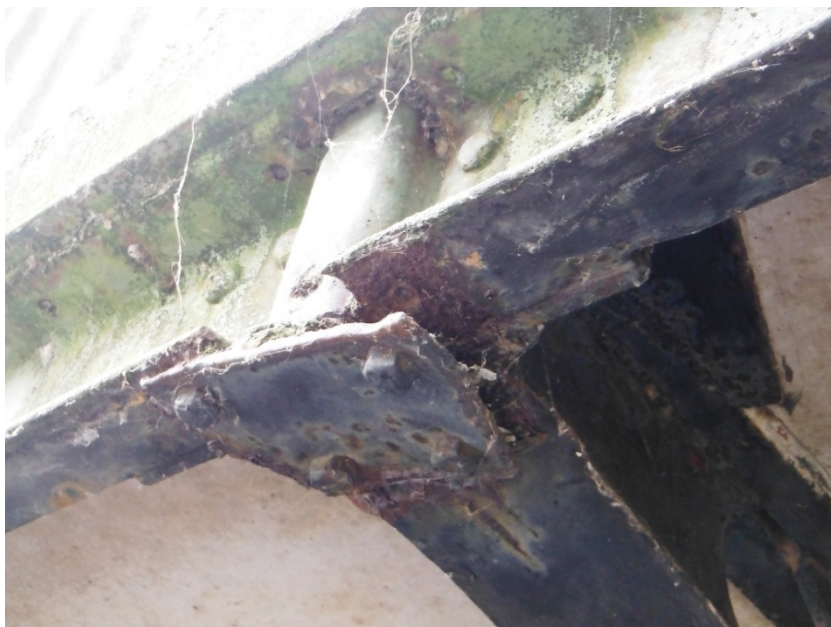
Abb. 8 Sprengwirkung durch Blattrostbildung

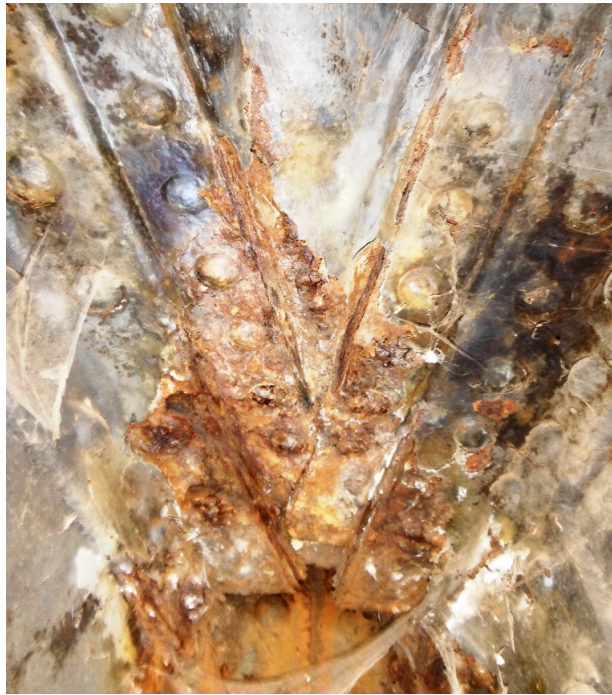
Abb. 9 Teilweise weggerostete Nietköpfe

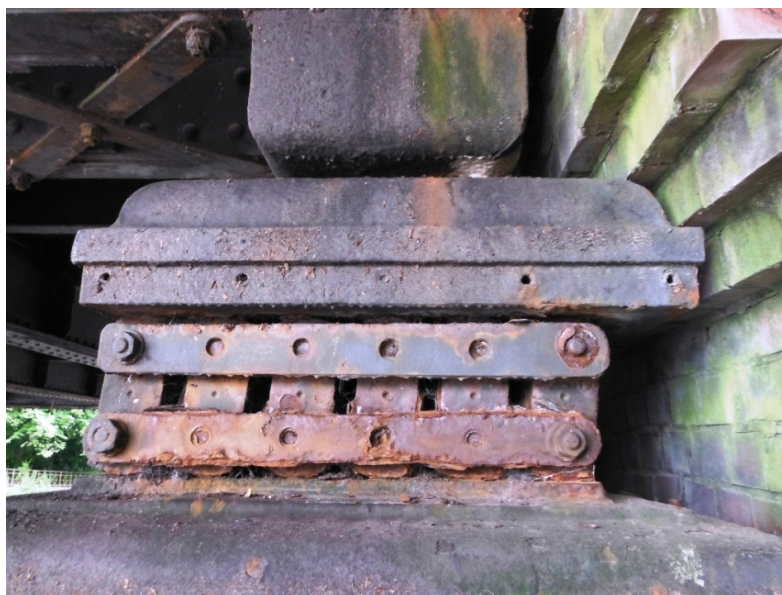
Wie sich in der Örtlichkeit zeigt, haben sich beide Widerlager verschoben bzw. weisen eine Schiefstellung auf. Zu erkennen ist dies an der deutlichen Lagerverschiebung im Bereich des Widerlagers West. Durch diese Verschiebung liegt der Überbau unmittelbar am Widerlager an, eine weitere Verschiebung ist somit nicht möglich, was zu Zwängungen führt. Diese Lagerverschiebung wird zum ersten Mal im Prüfbericht der HAMPF Consult GmbH & Co. KG aus dem Jahr 2013 dokumentiert.

Abb. 10 Lagerverschiebung am Widerlager West

Zum einen wäre es denkbar, dass die Pfähle aufgrund ihres Alters und fortschreitender Zersetzungsprozesse in ihrer Struktur geschädigt und somit in ihrer Tragfähigkeit eingeschränkt sind.

Eine zweite Möglichkeit wäre, dass durch die zunehmende Verkehrsbelastung (derzeit keine Verkehrslastbeschränkung) ein Versagen der Gründung hervorgerufen wird.

Auch ein zu großer Erddruck aus der Belastung im Hinterfüllbereich wäre möglich.

Durch die behinderte Längsausdehnung des Überbaus treten unplanmäßige Zwängungen auf, die zum Fortgang der Bauwerksschädigung beitragen. Die Verkehrssicherheit wird dadurch bisher nicht beeinflusst. Insgesamt ergibt sich daraus folgende Schadensbewertung nach RI-EBW-PRÜF: $S / V / D = 3 / 0 / 3$.

Der Schaden erfordert kurzfristige weitergehende Untersuchung zur Klärung der Ursache. Eine eingehendere statisch-konstruktive Betrachtung ist angezeigt.

Dies bietet zudem die Möglichkeit, die Widerlager genauer zu begutachten und ihre ggf. eingeschränkte Tragfähigkeit wieder herzustellen. Zumindest eines der Widerlager muss dahingehen verändert / neu aufgebaut werden, dass der Überbau sich wieder frei ausdehnen kann und nicht wie bisher an der Widerlagerwand anliegt und somit Zwängungen ausgesetzt wird. Unter Umständen ist eine Rückverankerung erforderlich, um den Erddruck aus den Dämmen aufzunehmen und ein Verschieben in horizontaler Richtung dauerhaft zu unterbinden.
