Bericht

Verantwortliche Bereiche:
5.660 - Stadtgrün und Verkehr

Objektbezogene Schadensanalyse an der Rehderbrücke (5.660)

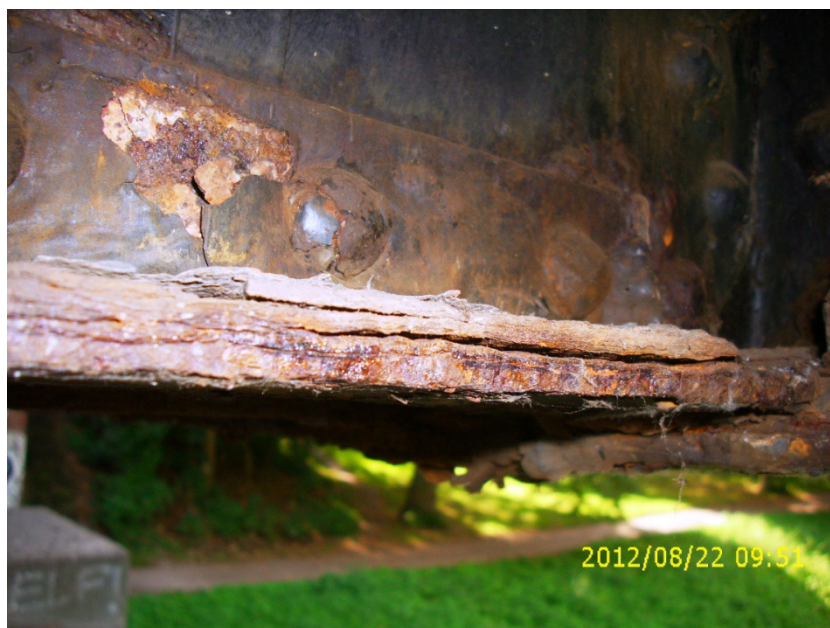
Die dokumentierten Korrosionsschäden betreffen im Wesentlichen alle Stahlbauteile. Insbesondere in Knotenpunkten und an den Lagern der Gerbergelenke sind deutliche Korrosionserscheinungen zum Teil mit Querschnittsschwächungen zu verzeichnen (Abb. 6-

9). Die Kragarmträger und die Buckelbleche unterhalb der Fahrbahn sind ebenfalls korrodiert.

Abb. 6 Schäden an tragender Konstruktion infolge Korrosion

Es ist eine kurzfristige Schadensbeseitigung in Form einer Vollerneuerung des Korrosionsschutzes und Ersatz der geschwächten Querschnitte erforderlich.

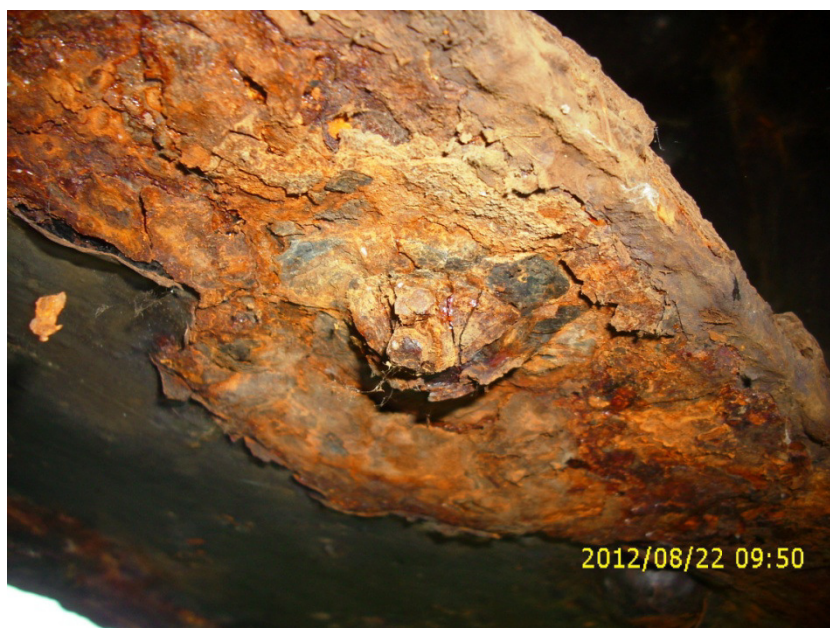
Abb. 7 Teilweise weggerostete Nietköpfe

An Stellen mit intakter Korrosionsschutzbeschichtung ist bisher kaum ein Materialverlust zu verzeichnen. In Bereichen mit fehlender Beschichtung gibt es augenscheinlich allerdings Querschnittseinbußen von bis zu 20 %, punktuell auch mehr (bis zu Lochfraß). Insbesondere an waagerechten Flächen, auf denen das anfallende Niederschlagswasser und tausalzbelastete Spritzwasser nicht abfließen kann, ist dies der Fall. Ein weiterer Korrosionsschwerpunkt sind die Lager in den Gerbergelenken. Auch die Niete sind von Korrosion betroffen, teilweise sind Nietköpfe weggerostet (Abb. 7). Durch die Volumenvergrößerung während der Blattrostbildung kommt es zu Sprengwirkung (Abb. 9).

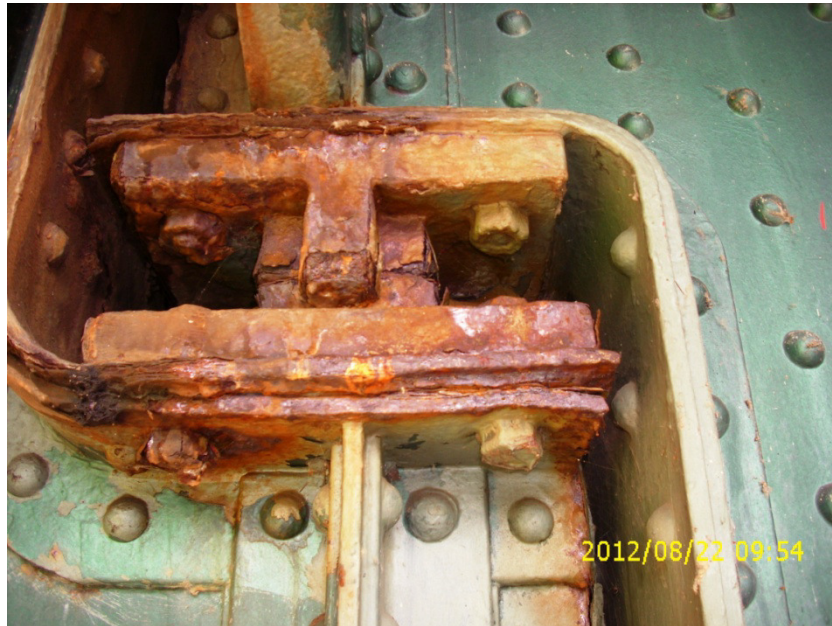
Abb. 8 Korrosion an Lagern der Gerbergelenke

Die Korrosion der gesamten Überbaukonstruktion bedingt sich durch eine unauskömmliche Unterhaltung des Bauwerks, vornehmlich des Korrosionsschutzes, und augenscheinlich durch die Konstruktion selbst. Gerade im Bereich der Gerbergelenke dringt offensichtlich Niederschlagswasser und tausalzbelastetes Wasser durch die Fahrbahn bzw. die Betonkonstruktion der Gehwege. Hier kommt es zu Korrosion über die gesamte Höhe der tragenden Konstruktion einschließlich Lager. An Stellen mit beschädigtem Korrosionsschutz kommt es zu Korrosion, die sich von da aus nahezu ungehindert fortsetzen kann, punktuell tritt Lochfraß auf. Weiterhin kommt es zu Deformationen und Sprengwirkung im Bereich von Bauteilanschlüssen und flächigen Verbindungspunkten infolge der durch Korrosionsprodukte bedingten Volumenvergrößerung.

Zur Wiederherstellung der Beweglichkeit und der Standsicherheit ist ein Austausch aller Lager auf den Pfeilern sowie in den Gerbergelenken ratsam.

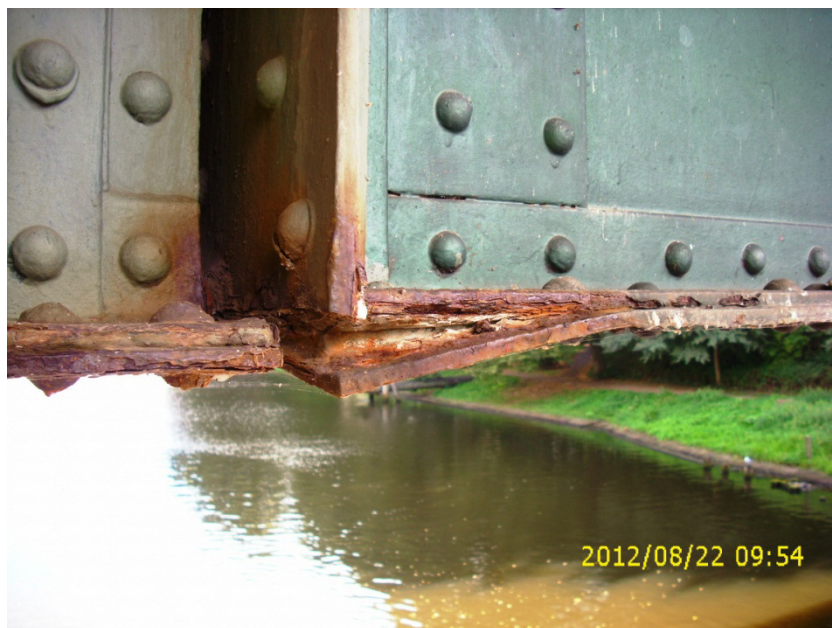
Abb. 9 Verformung durch Blattrostbildung und Zwängung

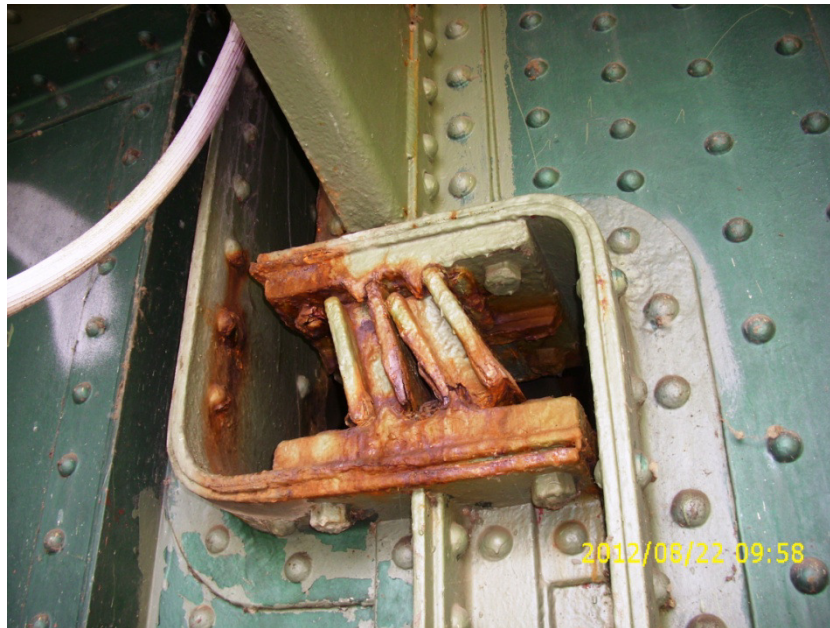
Wie sich in der Örtlichkeit zeigt, weisen die beweglichen Lager der Gerbergelenke einen deutliche Schiefstellung auf (Abb. 10). Diese Lagerverschiebung ist schon länger bekannt (mindestens seit dem Jahr 1975), in der Bauwerksakte dokumentieren bereits Fotos aus dem Jahr 1980 die Schiefstellung. Im Vergleich zu damals hat die Schiefstellung zugenommen. Durch diese Verschiebung liegt der Kragträger unmittelbar an der Konstruktion des Mittelfeldes an, eine weitere Verschiebung ist somit nicht möglich, was zu Zwängungen führt.

Abb. 10 Schiefstellung der Lager im Gerbergelenk

Die Verschiebung der beweglichen Lager in den Gerbergelenken ist mindestens seit 1975 dokumentiert. Die Verschiebung resultiert zum Einen aus den planmäßigen Temperaturverformungen des Überbaus. Aufgrund von Korrosion sind die Lager zum jetzigen Zeitpunkt in ihrer Bewegung behindert oder zumindest stark eingeschränkt, der Kragträger liegt unmittelbar an der Konstruktion des Mittelfeldes an, eine weitere Verschiebung ist somit nicht möglich. Die Folge sind unplanmäßige Zwängungen, die zum Fortgang der Bauwerksschädigung beitragen. Durch die fortschreitende Korrosion wird zudem die Tragfähigkeit sowohl der festen als auch der beweglichen Lager der Gerbergelenke beeinträchtigt. Insgesamt ergibt sich für diese Lager folgende Schadensbewertung nach RI-EBW-PRÜF: $S / V / D = 3 / 0 / 3$.
