Sachstandsbericht zur Sanierung der Musik- und Kongresshalle Lübeck, Bauausschuss 18.01.2016

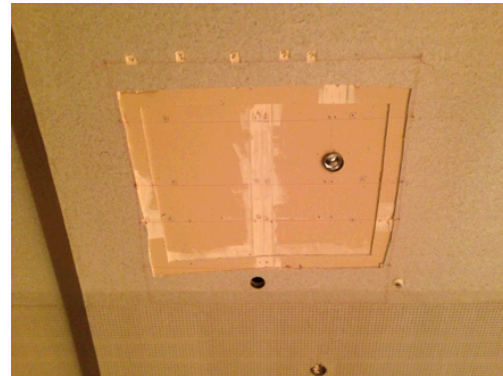
Freilegung der einzelnen Gipskartonlagen

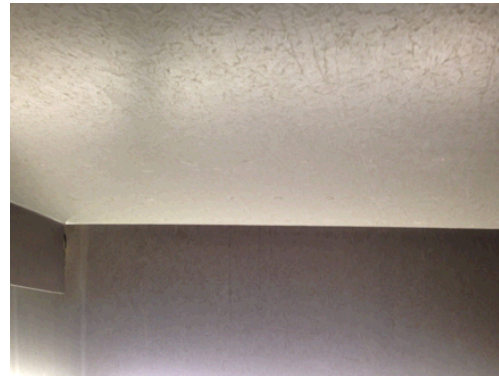
Traubereich der Saaldecke mit Streiflicht und Abzeichnung der punktuellen Überarbeitung

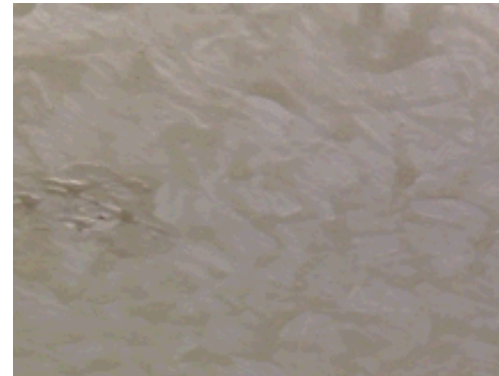
Detailansicht der punktuellen Überarbeitung

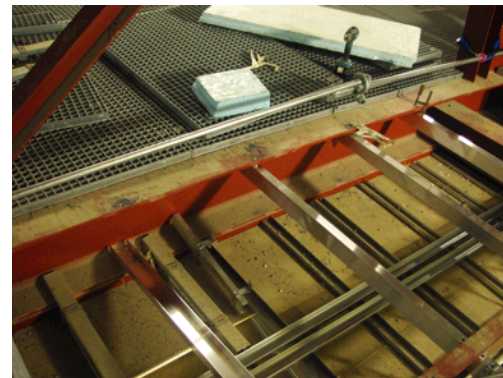
Bewertung von Sonderbefestigungen der neuen Trägerprofile

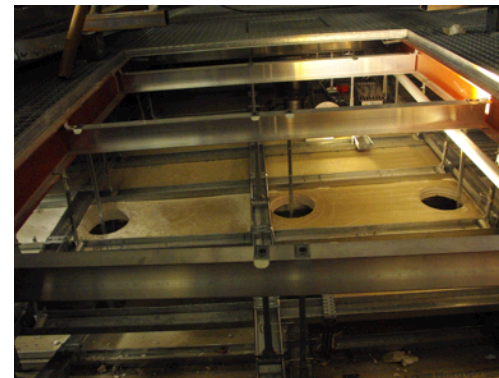
„Decke- unter Decke“-Konstruktion, untere Lage wird durch Öffnungen direkt an die Hauptkonstruktion angehängt

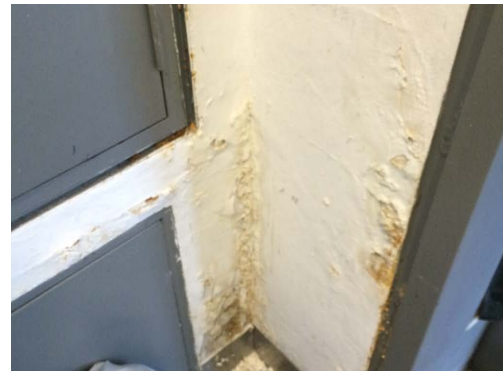
Nebenträume, WCs

- Feuchteschäden
- allgemeine konstruktive Mängel

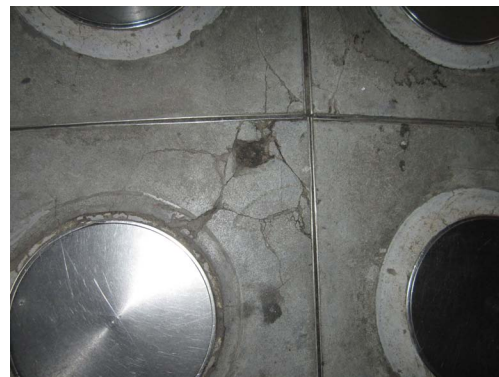
- Bodenbelag Rotunde defekt

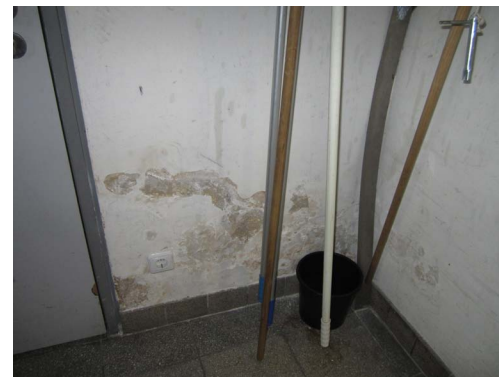
Küchenwürfel

- Feuchteschäden
- Abdichtungsmängel
- Funktion eingeschränkt

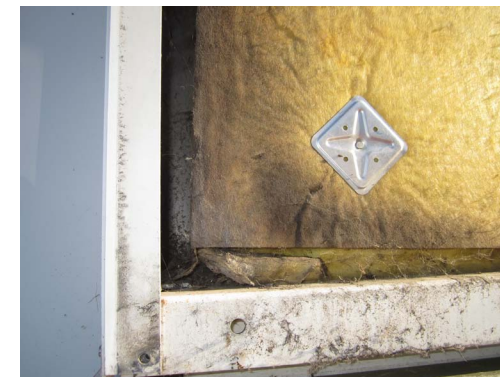
Fassade

- Lose Verschraubung
- defekte Unterkonstruktion
- Feuchteschäden

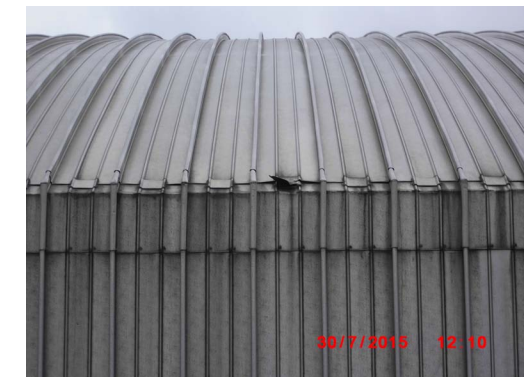
Dach

- Konstruktion schadhaf
- Abdichtungen/ Andichtungen defekt

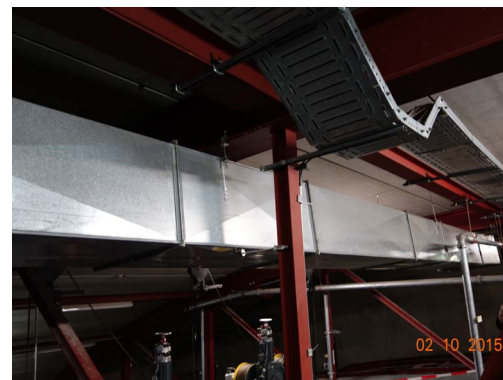
Saalgewölbe Kanalbefestigung

- ungenügende Befestigungsabstände
 - Generell muss pro Rahmenverbindung eine symmetrische Aufhängung (beidseitig) erfolgen. Diese sollte aus zwei L- oder Z-Luftkanalhaltern bestehen.
- Grundlage DIN EN 12236 - 2002-04, DIN 18379

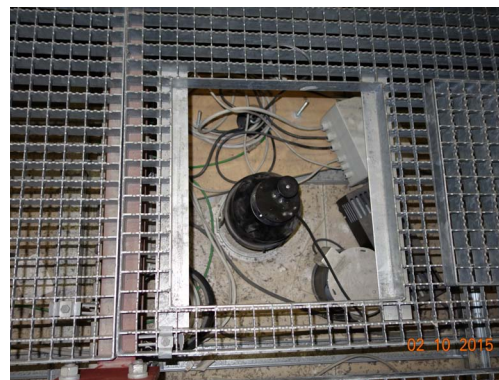
Saaldecke Leuchten Einbaukörper

- Die Beleuchtung in der Saaldecke ist teilweise defekt, belastet generell die Deckenkonstruktion, da ohne eigene Haltung auf der Saaldecke aufgelegt.

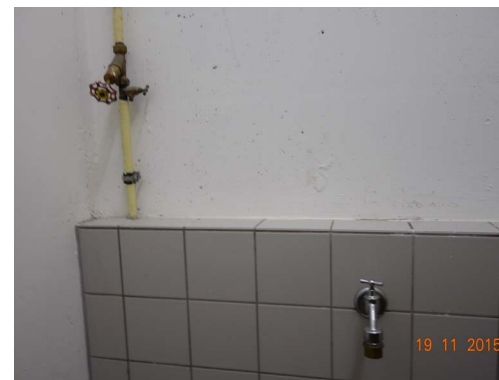
Trinkwassernetz Stichleitungen

- Stichleitungen/Stagnation, Trinkwasserhygiene, Wasserdruck

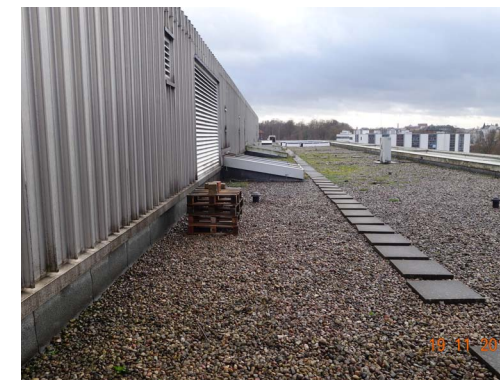
- Blitzschutz auf dem Dach defekt und unvollständig

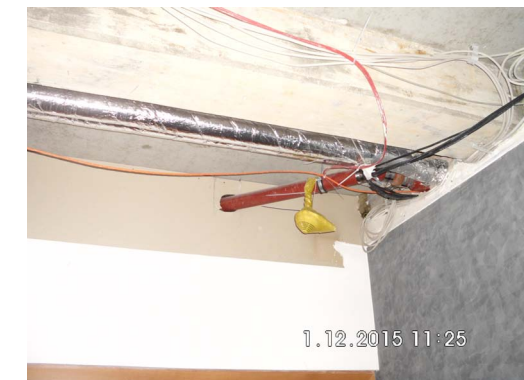
Elektroleitungen Flure

- Leitungsverlegung ohne Verlegesysteme je nach Anforderungen an Funktionserhalt. Brandschutz nach LAR unvollständig.

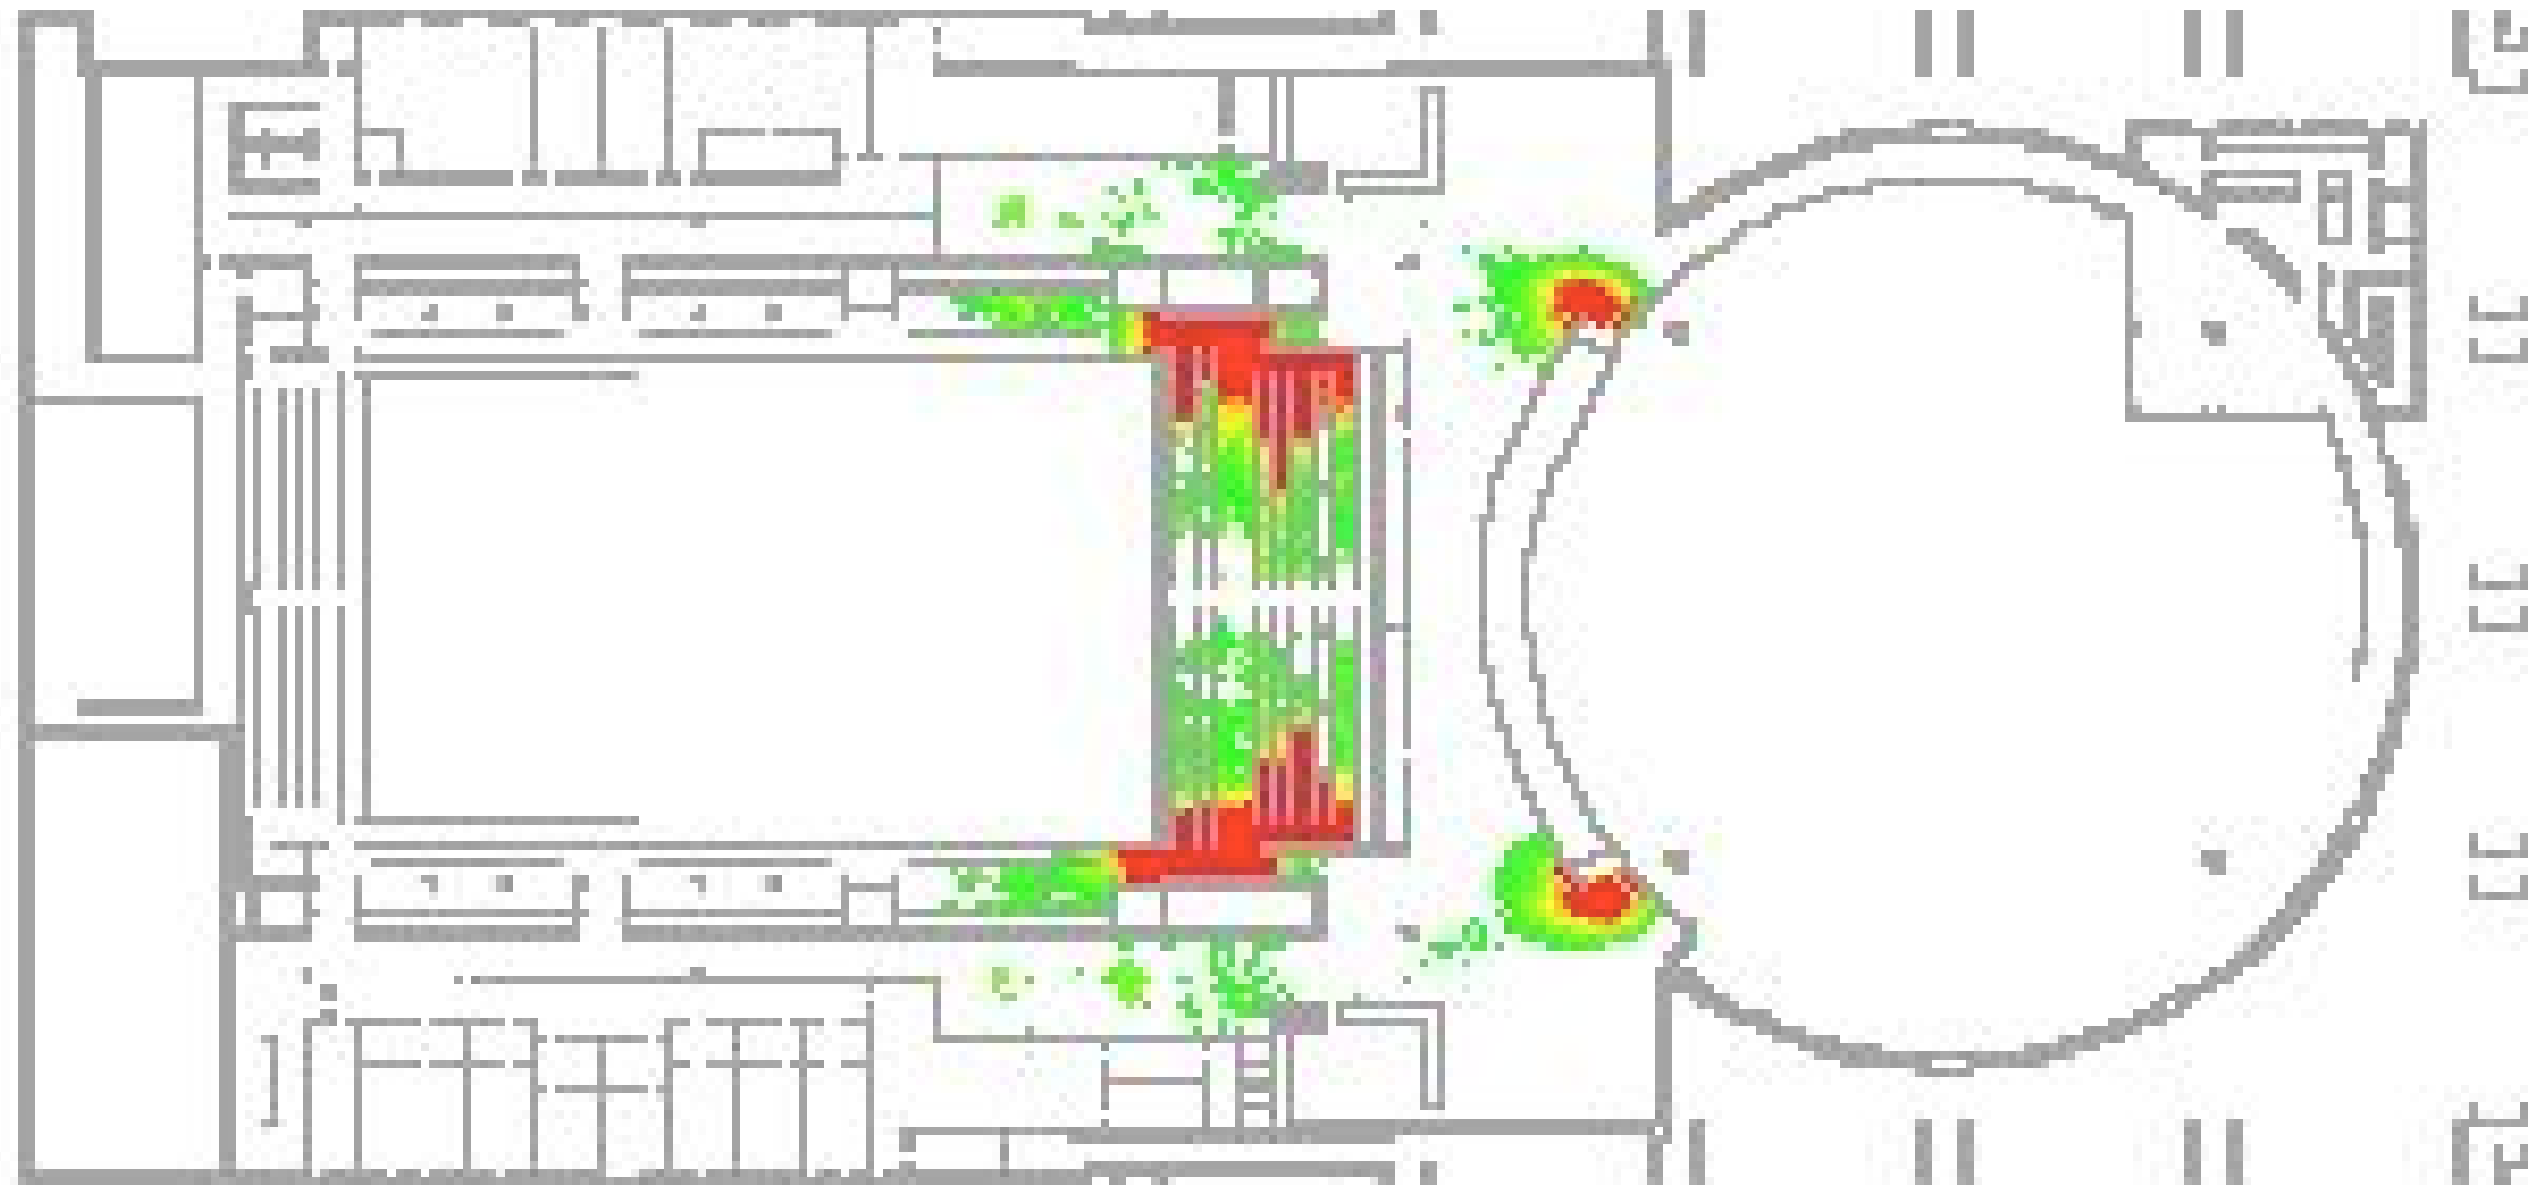
Ingenieurmethoden - Simulation der Personenevakuierung, hier Saalrang vor Türverbreiterung
Dauer > 300 s bis zum Verlassen des Saals - vorhandene Temperatur > 100 °C möglich
