PRÜFBERICHT

Nr.: 1607 101.2

Bauvorhaben:
Priwall Waterfront

Inhalt:
Baumschutz-Begutachtung

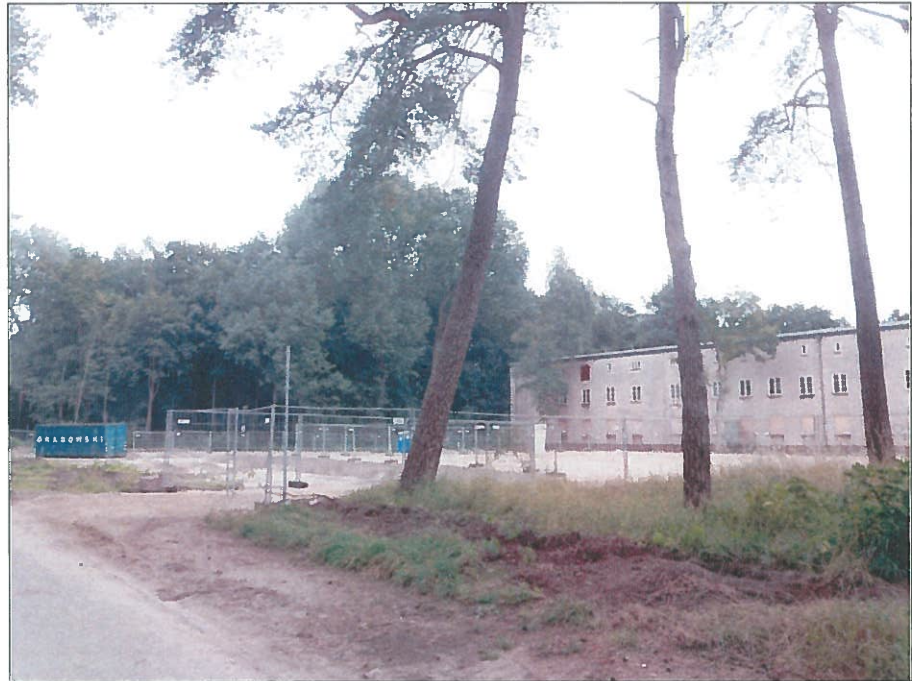
Bei der freigelegten Wurzel handelte es sich um eine Wurzel einer auf dem oben angeführten Grundstück wachsenden Waldkiefer (*Pinus sylvestris*), die durch das Roden der Heckenpflanzen freigelegt und mechanisch beschädigt wurde (vgl. Abb. 1). Die betroffene Kiefer besitzt einen Stammumfang in 1,3 m Höhe von 180 cm.

Das Freilegen der betreffenden Wurzel durch die Rodung der Hecke war weder im Vorfeld erkennbar noch vermeidbar – die Wurzel wurde durch das Roden der Wurzel einer Hecken-Hainbuche aus dem Boden gelöst. Durch die mechanische Beanspruchung wurde an Teilen der freigelegten Wurzel die Wurzelrinde entfernt.

Abb. 1: Bei der links im Bild befindlichen Kiefer wurde bei Rodungsarbeiten eine Wurzel freigelegt.

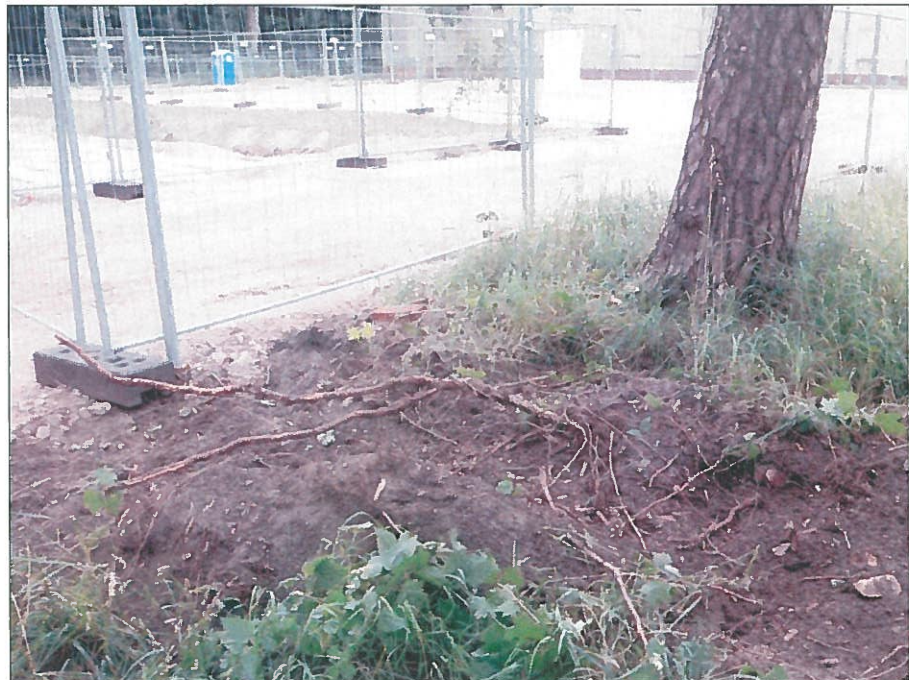
Abb. 2: Durch Rodungsarbeiten freigelegte und aus dem Boden herausgelöste Kiefer-Wurzel

Die Wurzel wurde in einer Entfernung von 100 cm von der Stammbasis aus dem Boden gelöst (vgl. Abb. 2). Am Übergang zum noch im Boden befindlichen Teil weist die freigelegte Wurzel einen Durchmesser von 3 cm auf (vgl. Abb. 3).

Aufgrund der Rindenbeschädigung sowie des Austrocknens der Feinwurzeln ist der freigelegte Teil der Wurzel nicht mehr funktionsfähig. Da es sich bei der betreffenden Wurzel jedoch lediglich um einen Teil der Wurzelperipherie handelt, kann die betroffene Kiefer den Verlust ohne Folgeschäden kompensieren.

Um einem Befall durch Pilze vorzubeugen, muss die freigelegte Wurzel am Übergang zum im Boden verbliebenen Teil sauber abgeschnitten werden – dies ist durch den Auftraggeber bereits veranlasst worden. Eine Applikation von Wundverschlussmitteln ist aufgrund der Sekretion von Baumharz nicht erforderlich.

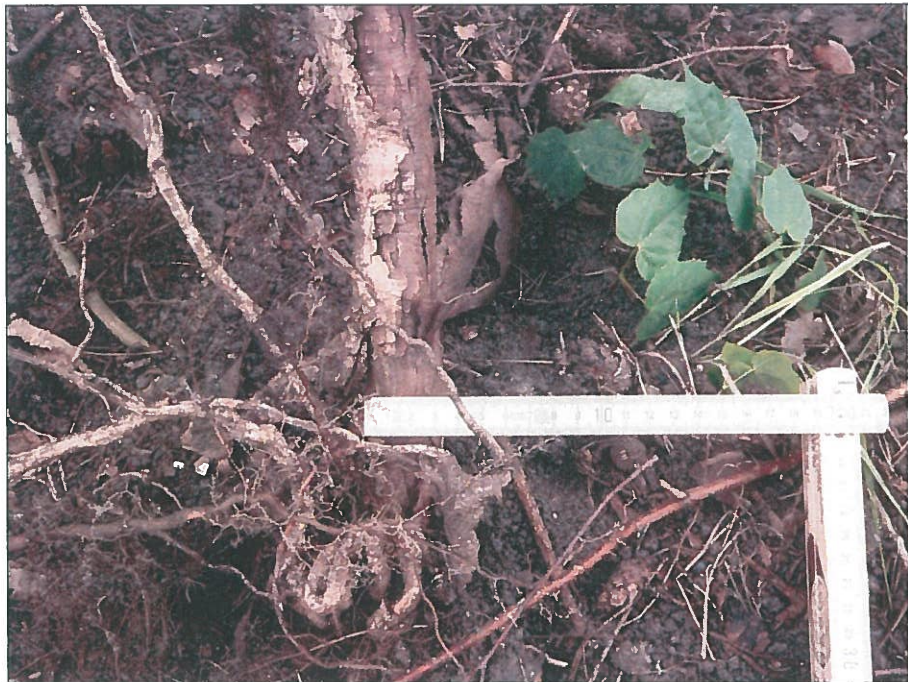
Abb. 3: Die freigelegte Wurzel weist am Übergang zum im Boden verbliebenen Teil einen Durchmesser von 3 cm auf.

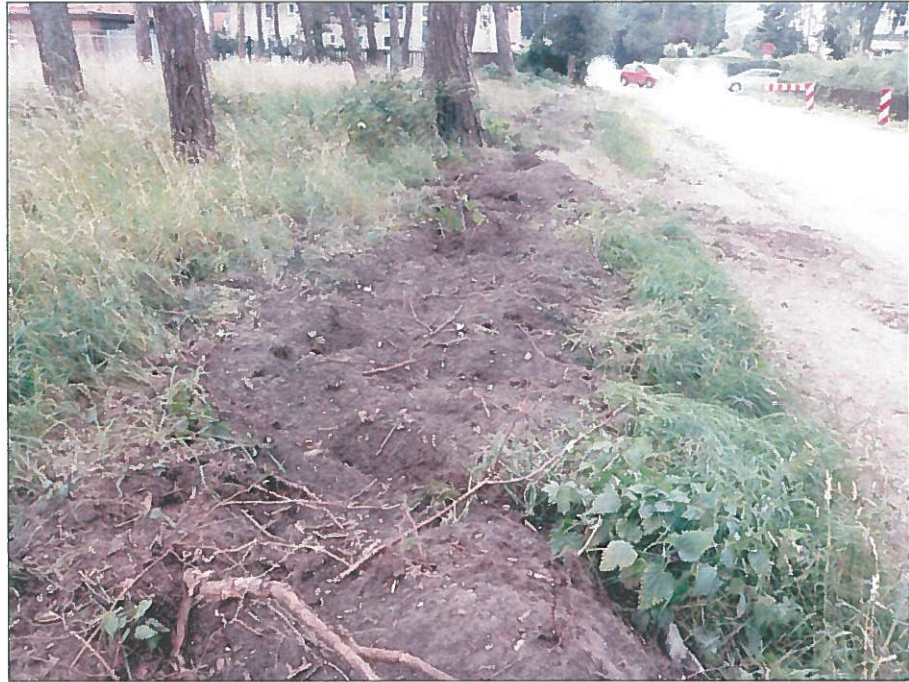
Abb. 4: Im Bereich der gerodeten Hecke sollte der aufgewühlte Boden geglättet und verbleibende Mulden mit geeignetem Material (Mutterboden) aufgefüllt werden.

Weiterhin ist der aufgewühlte Boden im Bereich der gerodeten Hainbuchen-Hecke zu glätten und erforderlichenfalls durch Mutterboden aufzufüllen (vgl. Abb. 4).
