► Nr. VO/2025/14402
öffentlich

Museumsquartier St. Annen - Machbarkeitsstudie Bericht zum Gesamtsanierungskonzept

Museumsquartier St. Annen | Machbarkeitsstudie

Mündl. Bericht zum Gesamtsanierungskonzept

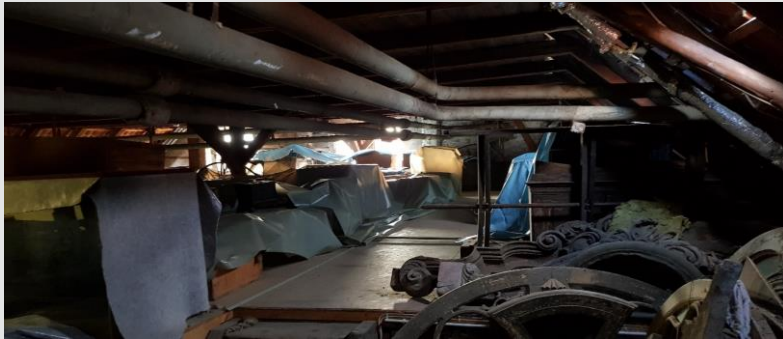
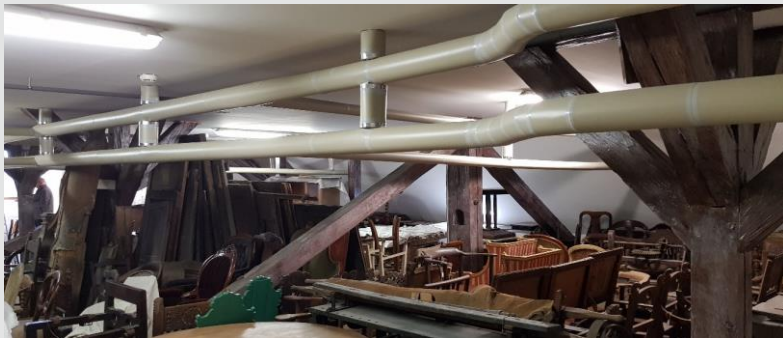
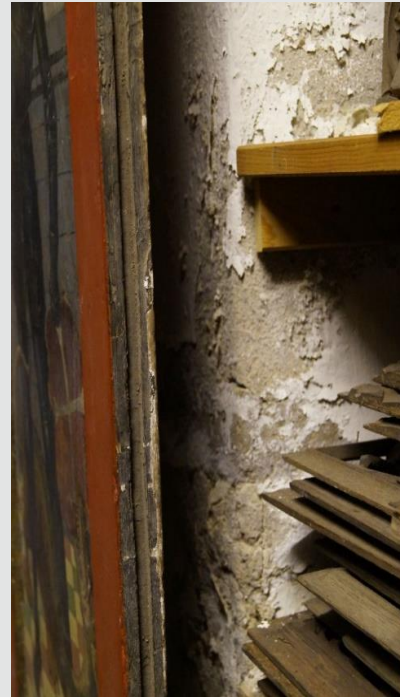
- Gebäude 1
Dachgeschosse als Depot
- Probleme:
 - bautechnische Mängel
 - erhöhte Brandlasten
 - statische Lasten
 - Schadstoffe
 - Wärmedämmung
 - konservatorische Mängel mit Substanzverlust

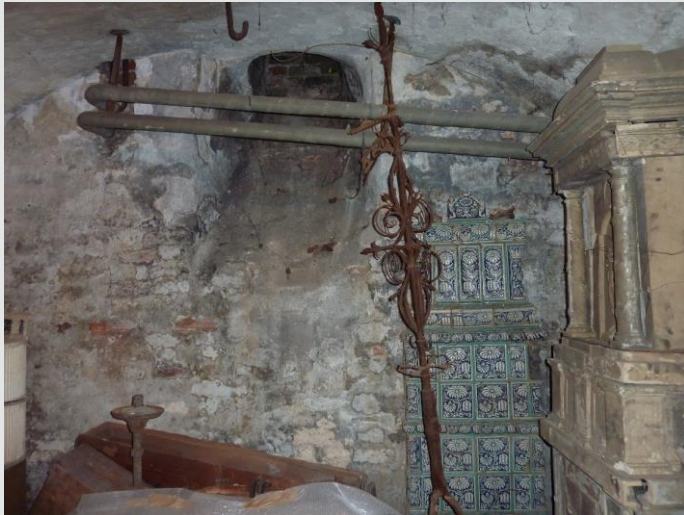
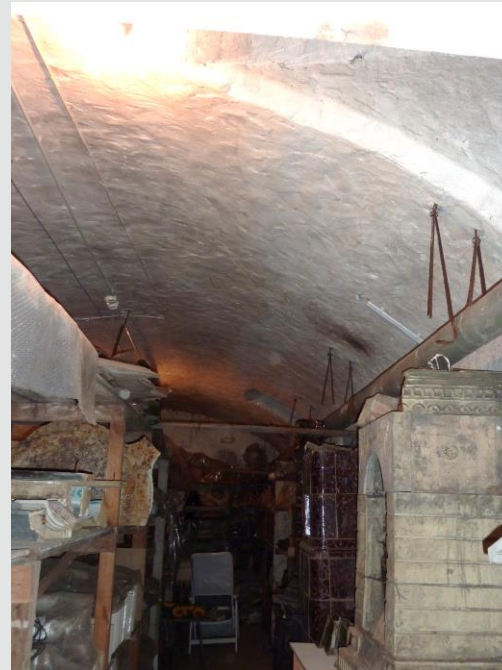
- Gebäude 1
Gewölbekeller als Depot
- Probleme:
 - bautechnische Mängel
 - klimatische Bedingungen
 - Substanzverlust

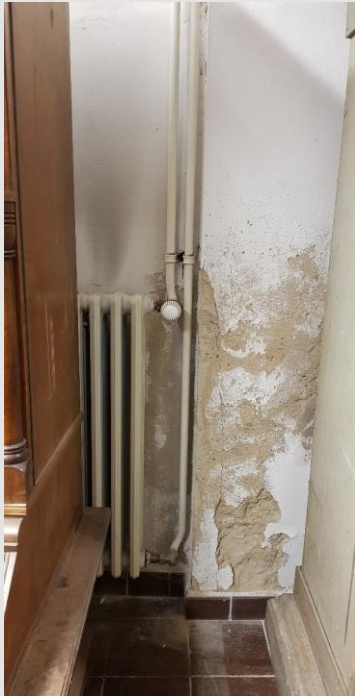
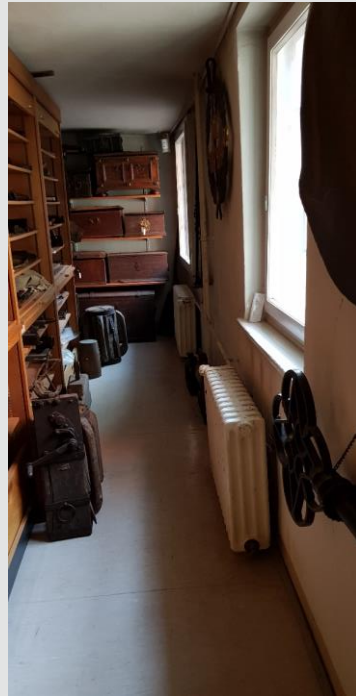
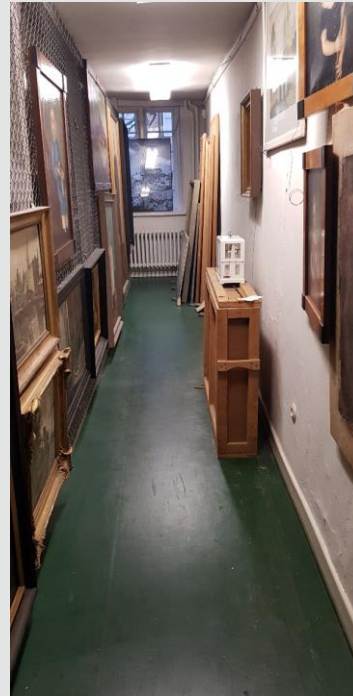
- Gebäude 3
Depot
- Gebäude 4
Kunstaussstellung und Depot
- Probleme:
 - bautechnische Mängel
 - klimatische Bedingungen
 - statische Lasten
 - Überfüllung
 - konservatorische Mängel

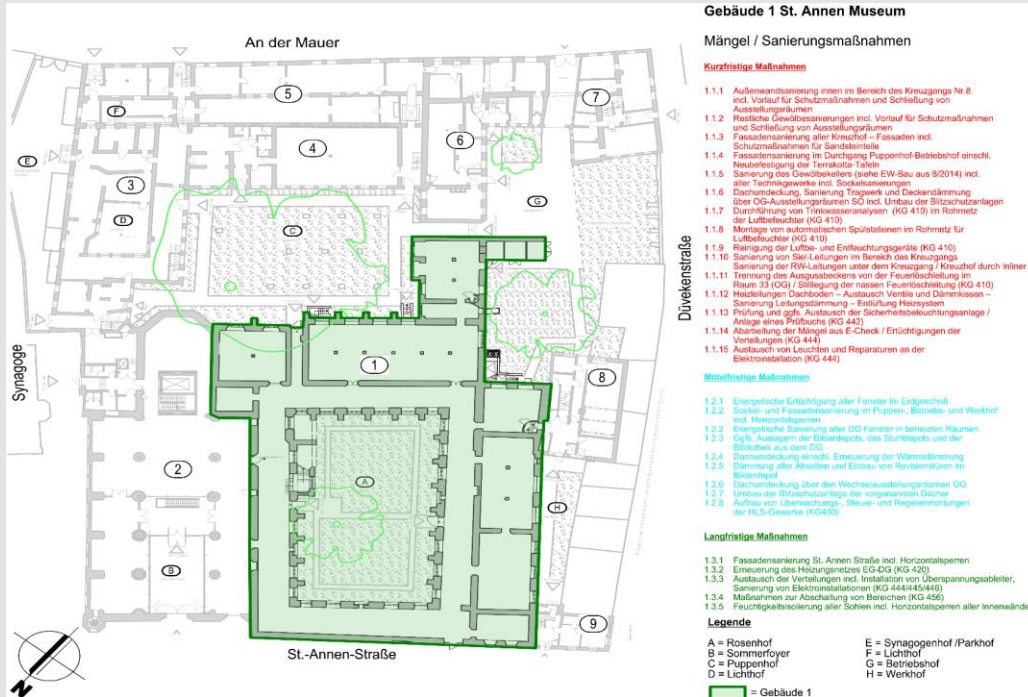
- Gebäude 1 St. Annen Museum**
- Mängel / Sanierungsmaßnahmen**
- Kurzfristige Maßnahmen**
- 1.1.1 Außenwandsanierung innen im Bereich des Kreuzgangs Nr 8 incl. Vorlauf für Schutzmaßnahmen und Schließung von Ausstellungsräumen

- 1.1.2 Restliche Gewölbearbeiten incl. Vorlauf für Schutzmaßnahmen und Schließung von Ausstellungsräumen
 - 1.1.3 Fassadensanierung aller Kreuzhof – Fassaden incl. Schutzmaßnahmen für Sandsteinreliefs

- 1.1.4 Fassadensanierung im Durchgang Puppenhof/Betriebshof einschl. Neufestigung der Terrakotta-Tafeln
 - 1.1.5 Sanierung des Gewölbekellers (siehe EW-Stau aus 9/2014) incl. aller Technisgerätee incl. Sockelsanierungen

- 1.1.6 Dachsanierung, Sanierung Tragwerk und Deckendämmung über OG-Ausstellungsparterren SG incl. Umbau der Stützschutzanlagen
 - 1.1.7 Durchführung von Trinkwasseranalysen (KG 410) im Rohnetz der Luftbelebter (KG 410)

- 1.1.8 Montage von automatischen Spülstationen im Rohnetz für Luftbelebter (KG 410)
 - 1.1.9 Reinigung der Luft- und Entfeuchtungsgeräte (KG 410)
 - 1.1.10 Sanierung von Stiel-Leitungen im Bereich des Kreuzgangs

- 1.1.11 Sanierung der RW-Leitungen unter dem Kreuzgang / Kreuzhof durch inlier
 - 1.1.11 Trennung des Abgasbockens von der Feuerlöschanlage im Raum 33 (OG) / Stilllegung der restlichen Feuerlöschanlage (KG 410)

- 1.1.12 Heizleitungen Dachboden – Austausch Ventile und Dämmkassen –
 - 1.1.12 Sanierung Leitungsdämmung – Entlüftung Heizsystem
 - 1.1.13 Prüfung und ggf. Austausch der Sicherheitsleitungsanlage / Anlage eines Prüfbauchs (KG 442)

- 1.1.14 Abschließung der Mängel aus E-Check / Entlüftungen der Verteilungen (KG 444)
 - 1.1.15 Austausch von Leuchten und Reparaturen an der Elektroinstallation (KG 444)

- Mittelfristige Maßnahmen**
- 1.2.1 Energieeffiziente Entlüftung aller Fenster im Erdgeschoß
 - 1.2.2 Sockel- und Fassaumrüstung im Puppen-, Betriebs- und Werkhof incl. Hohlkammerfenern

- 1.2.3 Energieeffiziente Sanierung aller DGD-Fenster in belichteten Räumen
 - 1.2.3 Ggf. Auslagern der Erdbecken des Südhofes und der Böden aus dem DG

- 1.2.4 Dachsanierung einschli. Erneuerung der Wärmedämmung
 - 1.2.5 Dämmung aller Abschlüsse und Einbau von Revolverklappen im Bodenpfl.
 - 1.2.6 Dachumdeckung über den Wechsellagerungsparterren OG

- 1.2.7 Umbau der Stützschutzanlage der vorgewarten Dächer
 - 1.2.8 Aufbau von Übersetzungen-, Steue- und Regenentwässerungen der HLS-Gewerke (KG 430)
- Langfristige Maßnahmen**

- 1.3.1 Fassadensanierung St. Annen Straße incl. Horizontalstapern
 - 1.3.2 Erneuerung des Heizungsnetzes EG-DG (KG 420)
 - 1.3.3 Austausch der Verteilungen incl. Installation von Überspannungsableiter, Sanierung von Elektroinstallationen (KG 444-444/444)

- 1.3.4 Maßnahmen zur Abschaltung von Bereichen (KG 456)
 - 1.3.5 Feuchtigkeitsisolierung aller Böden incl. Horizontalstapern aller Innenwände
- Legende**
