Museumsquartier St. Annen | Machbarkeitsstudie

Mündl. Bericht zum Gesamtsanierungskonzept

Museumsquartier St. Annen | Anlass

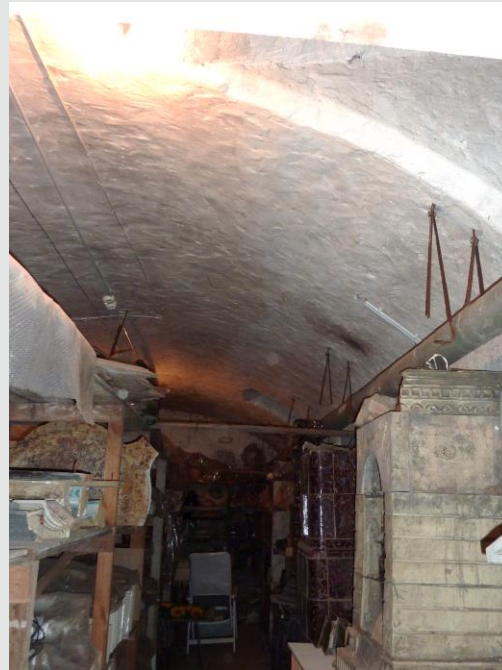
- Gebäude 1
Gewölbekeller als Depot
- Probleme:
 - bautechnische Mängel
 - klimatische Bedingungen
 - Substanzverlust

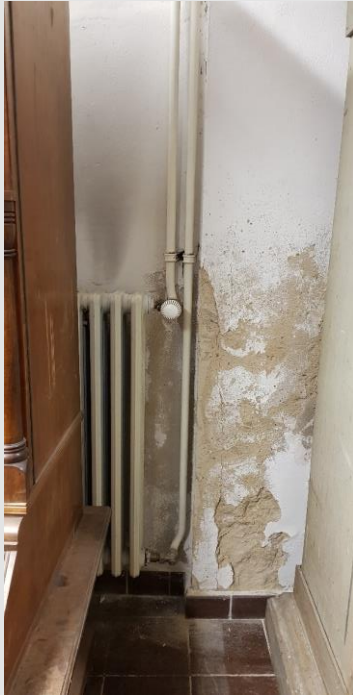
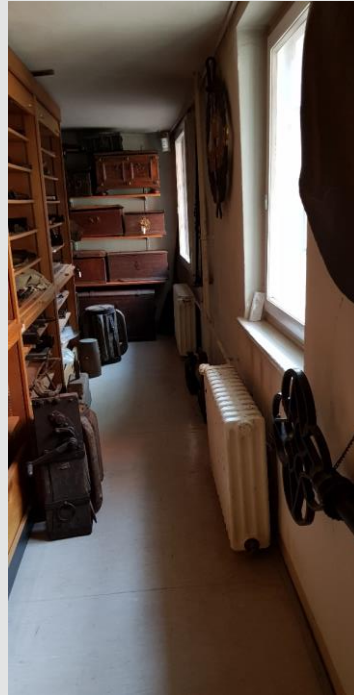
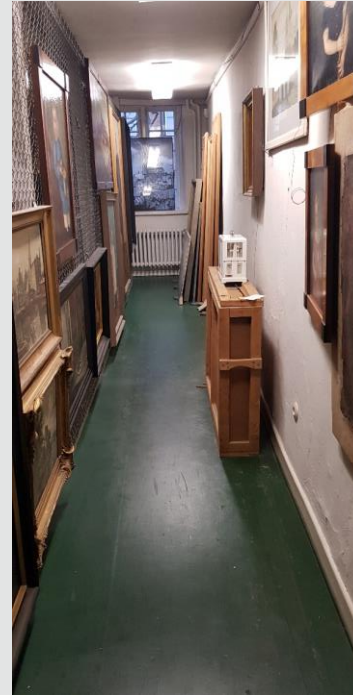
- Gebäude 3
Depot
- Gebäude 4
Kunstaussstellung und Depot
- Probleme:
 - bautechnische Mängel
 - klimatische Bedingungen
 - statische Lasten
 - Überfüllung
 - konservatorische Mängel
