Lübecker Rathausfoyer / Lastabfangekonstruktion

Akute Standsicherheitsgefährdung und Sofortmaßnahmen zur Instandsetzung

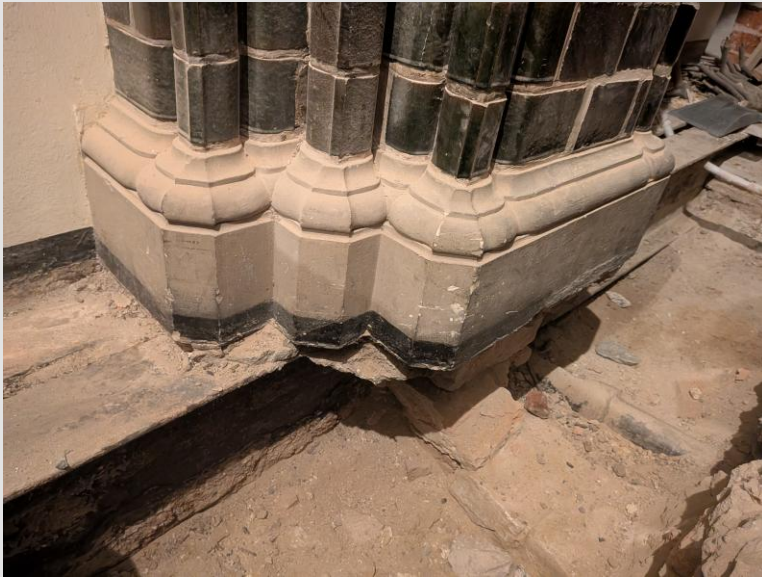
Bild 5 | Stütze auf Stahlprofilen

Position der Stütze auf den freigelegten korrodierten Stahlprofilen

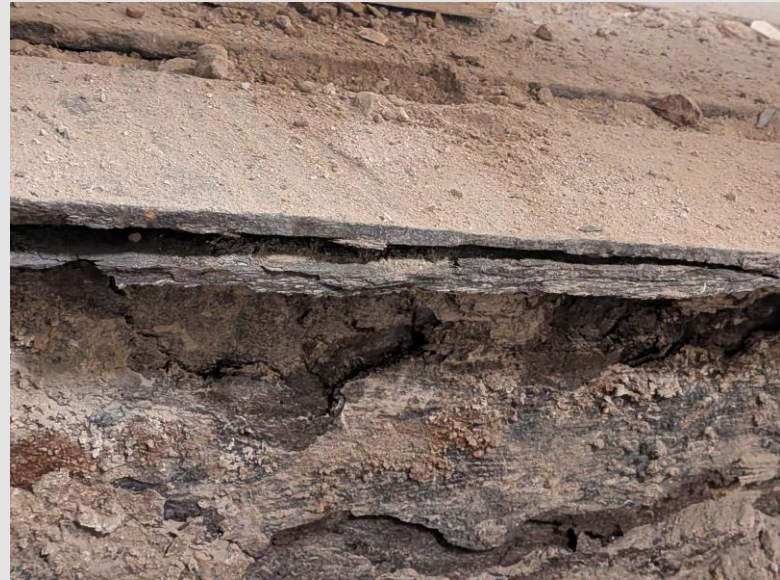
Bild 6 | Detail stark korrodiertes Stahlprofil

Der obere Bereich ist gezeichnet von dem gespaltenen Flansch (Obergurt) des Abfanträgers. Im unteren Bereich sieht man den bis zur Unkenntlichkeit korrodierten Steg des Stahlprofils.

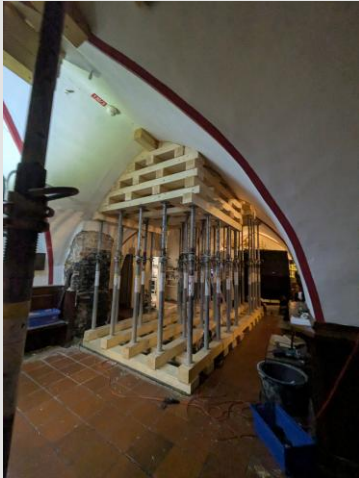
Bild 11 | Sicherheitsabstützung
im Ratskeller
(● unter Treppenhausestützen)

Vorbereitend für eigentliche Sanierungsarbeiten im Treppenhause foyer erfolgte als Sofortmaßnahme die vorübergehende Sicherheitsabstützung unterhalb der EG-Stützen im Keller installiert werden (ca. 140 Stck.)

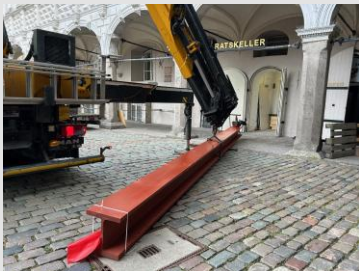
Bild 12 | Stahlprofil HEM300,
Gewicht pro lfdm: 250 kg, Teil
des Abfängerüstes im
Rathaus

Die Arbeiten im Treppenhause foyer sind technisch komplex: Auf engstem Raum muss zuerst ein temporäres Traggerüst erstellt werden, welches die Lasten der Stützen und Gewölbe des Treppenhauses auffängt. Die tonnenschweren Stahlträger (siehe Bild 12) werden über Markt und Fußgängerzone angeliefert, in das Treppenhause mittels Kran, Seilzügen und Panzerrollen eingebracht und dort Millimeter genau positioniert.
