Vorlagennummer: 20/0127
Vorlagenart: Bericht öffentlich
Datum: 20.04.2026

Federführend: 5.651 - Gebäudemanagement

Feuerwehrgerätehäuser – Sachstandsbericht

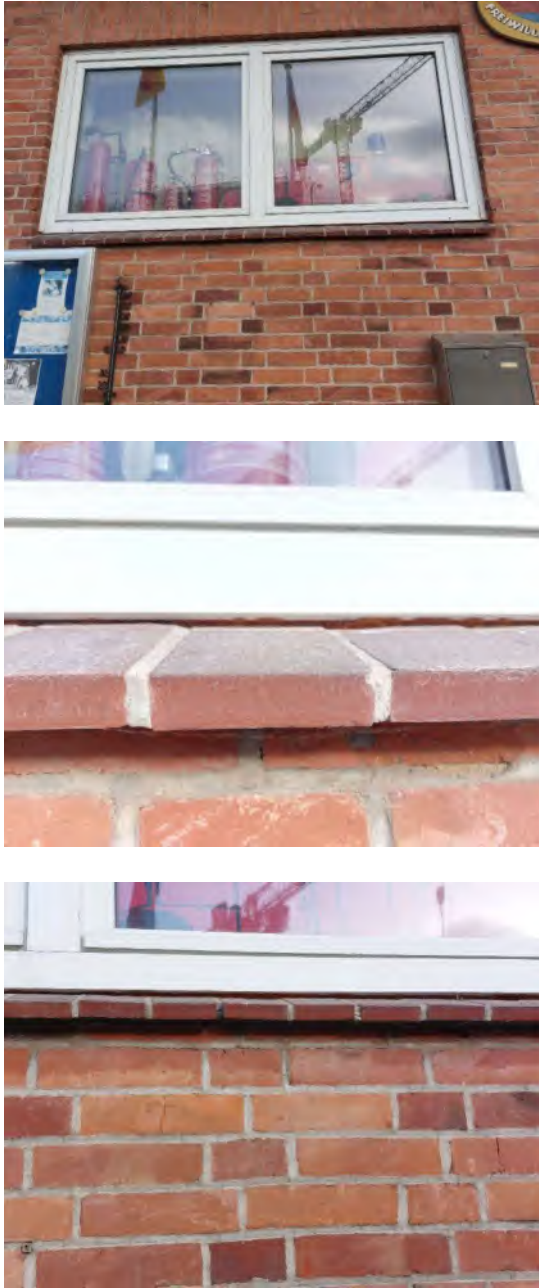
Nr.	Feststellung	Foto	K	S
1.003	<p>Fensterelement an der Straßenfassade</p> <p>Die Abdichtung unterhalb der Fenster, zwischen Fensterrahmen und Rollschicht ist nicht vorhanden, lediglich Bauschaum ersichtlich.</p>

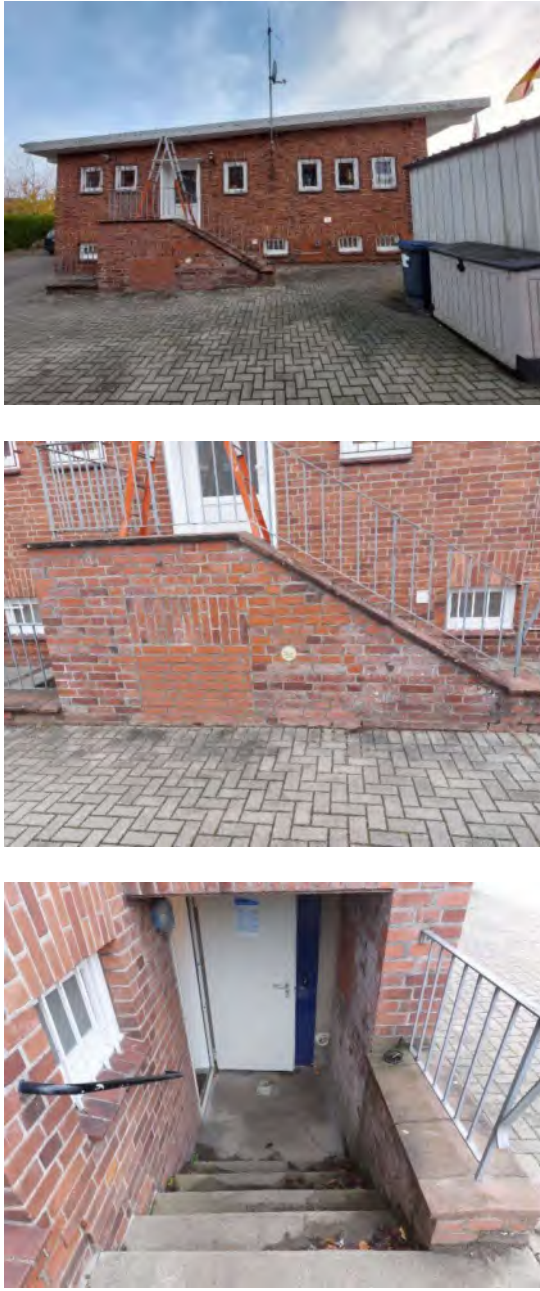
Nr.	Feststellung	Foto	K	S
1.007	<p>Fassade Links</p> <p>Äußerer Treppengang mit Feuchteschäden, Risse und Ausbrüche sowie Fehlstellen im Mauerwerk vorhanden. Treppenlauf zum Keller ebenfalls geschädigt, Rissen und leichten Abplatzungen.</p>

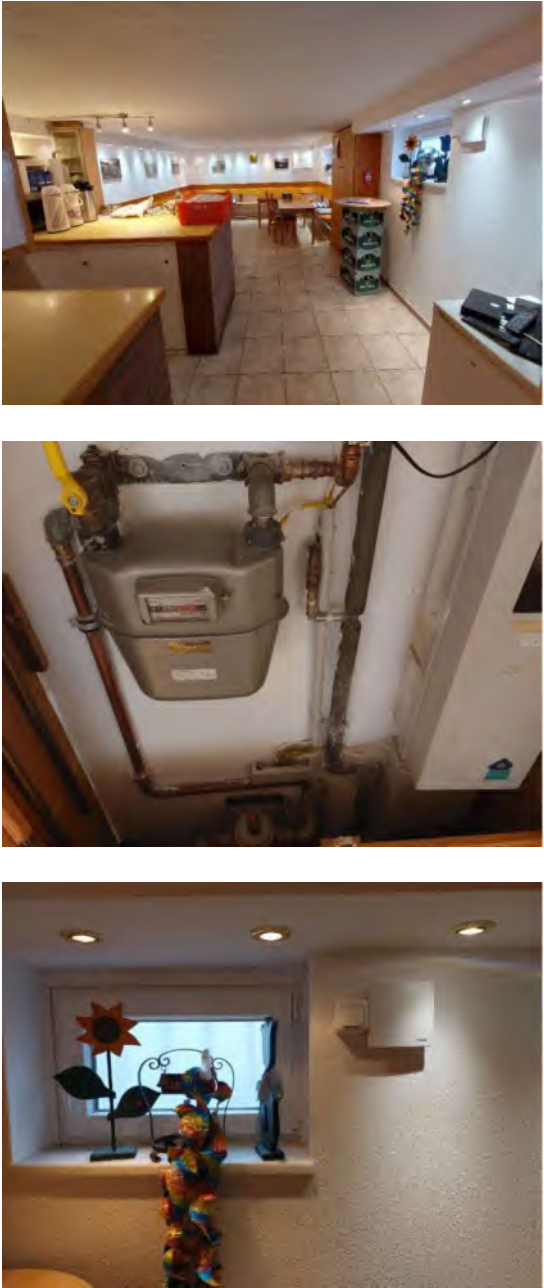
Nr.	Feststellung	Foto	K	S
1.015	<p>Aufenthaltsraum im Untergeschoss/Teeküche</p> <p>Lüftungsgerät mit Feuchtesensor, Kunststofffenster wurden ca. im Jahre 2010 erneuert, Außenwand war durchfeuchtet, Putz wurde abgeschlagen und mit Silikat saniert, ein Plattenheizkörper, 30 Runde Deckeneinbauspots, kleine Teeküche mit Geschirrspüler und Kühlschrank, ein Holzschrank mit Hausanschlüssen und Potentialausgleichsschiene, Gas Wasser und Strom.</p>

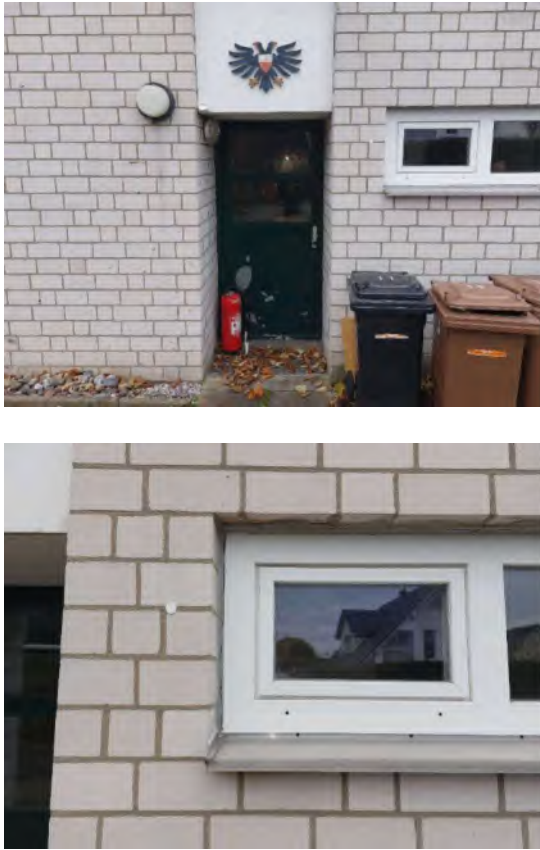
2	
1.005	<p>Fassade rechts</p> <p>Rinne vor dem Eingang nicht vorhanden.</p> <p>Anschlussfugen des Fensters bereits porös und gerissen, nicht mehr schlagregendicht.</p>

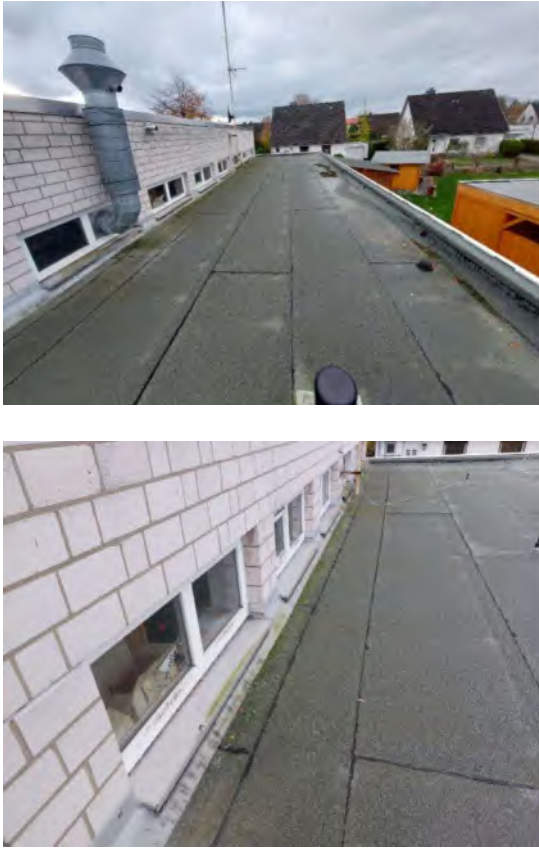
Nr.	Feststellung	Foto	K	S
1.007	<p>Flachdach über Sozialtrakt</p> <p>Bitumen Flachdachabdichtung, Abdichtungsanschluss Höhe zu den Fenstern von 15 cm ist nicht eingehalten. Anschlüsse an aufgehende Bauteile mit Flüssigkunststoff ohne Auffälligkeiten. Zwei Regelentwässerungen und zwei Notüberläufe. Diverse Risse im aufgehenden Mauerwerk zum oberen Flachdach, sowie mit teilweisen offenen Stoß und Lagerfugen. Drei Einzelanschlagpunkte vorhanden.</p>

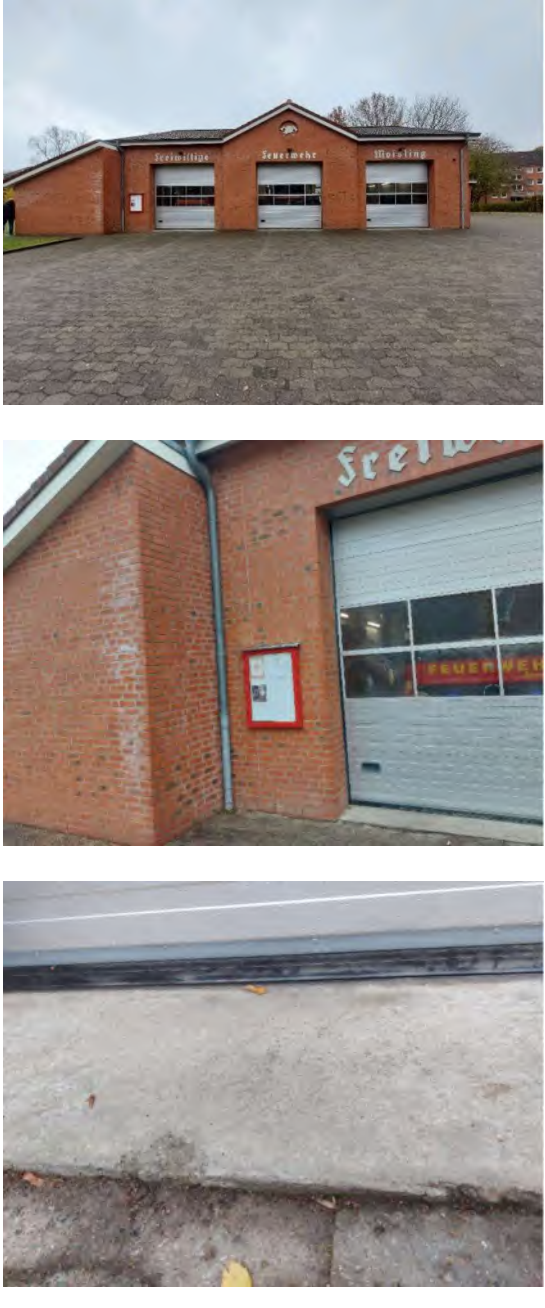
Nr.	Feststellung	Foto	K	S
1.001	<p>Freiwillige Feuerwehr Moisling Toransicht</p> <p>Drei Sektionaltore, Rinnen vor den Toren nicht vorhanden, außenliegende Entwässerung, die Tore schließen auf dem Innenbelag ab und nicht davor, laut Aussage bei Starkregen Feuchtigkeit in der Fahrzeughalle. Das Pflaster schließt direkt an das Sockelmauerwerk an, Ausblühungen am Mauerwerk, vor allem im Laibungsbereich neben den linken Tor. Leichte Schäden an der Betonüberfahrt zwischen Innenbelag und Pflaster.</p>

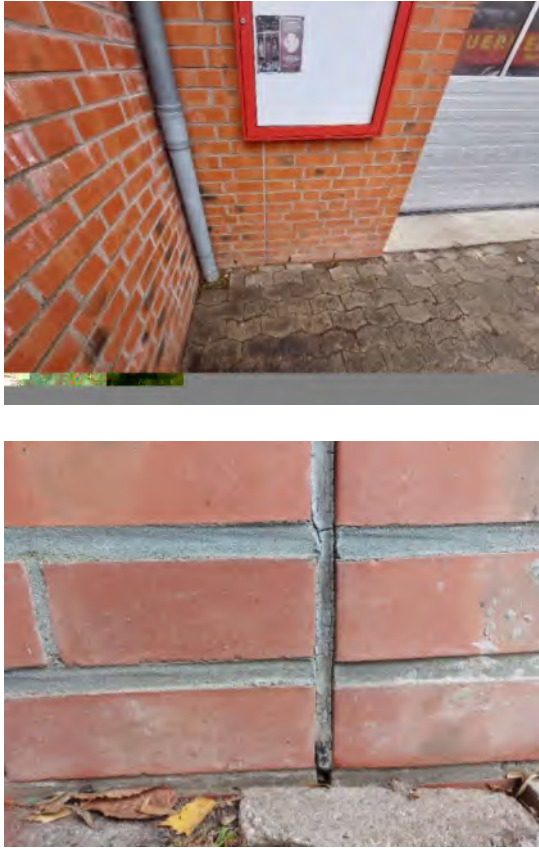
Nr.	Feststellung	Foto	K	S
1.002	<p>Fassade Straßenseite Gebäudedehnfuge</p> <p>Dichtstoff der Gebäudedehnfuge bereits spröde und an einigen Stellen gerissen, nicht mehr schlagregendicht, im unteren Bereich zum Pflaster fehlt die Dehnfuge.</p>

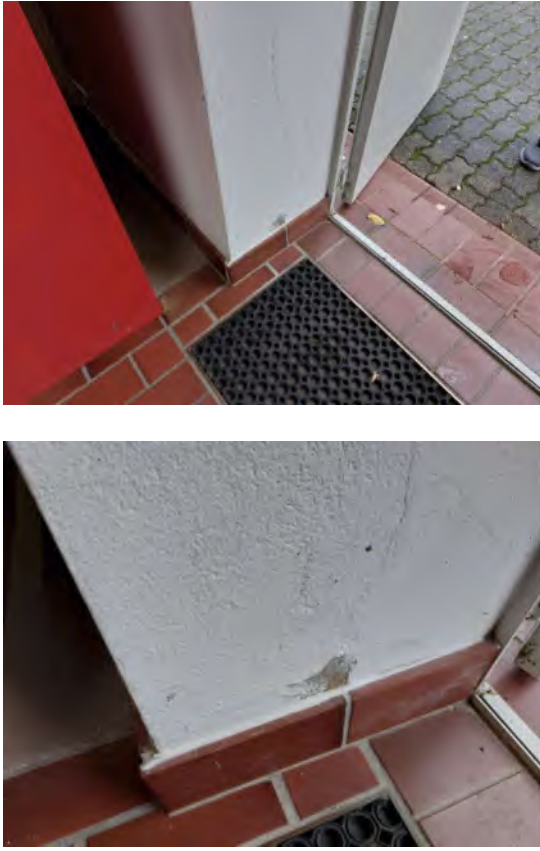
Nr.	Feststellung	Foto	K	S
1.009	Fahrzeughalle Eingangsbereich Außenwand innenseitig im Sockelbereich durchfeuchtet, Putz löst sich.

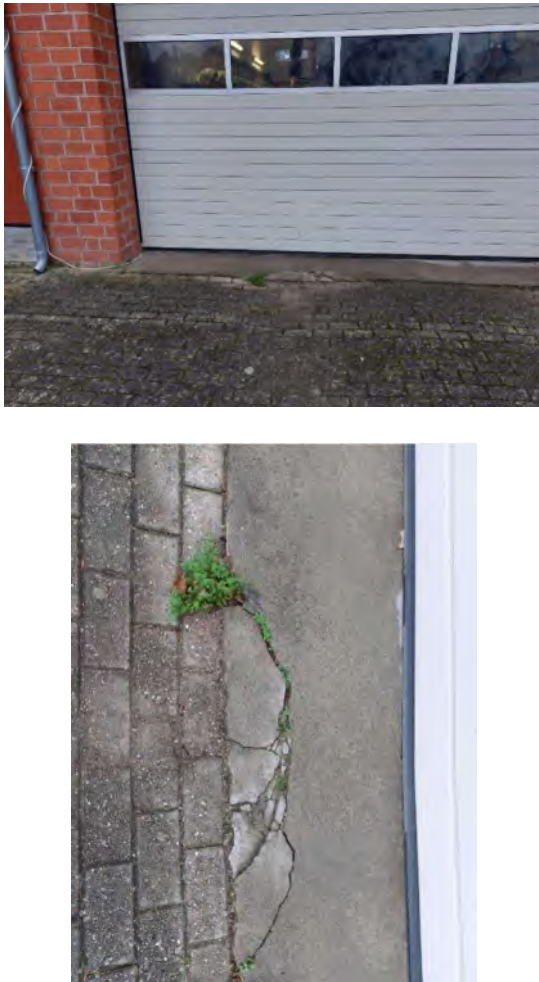
Nr.	Feststellung	Foto	K	S
1.002	<p>Straßenansicht</p> <p>Überfahrt zwischen Tor und Pflasterung aus Beton geschädigt.</p>

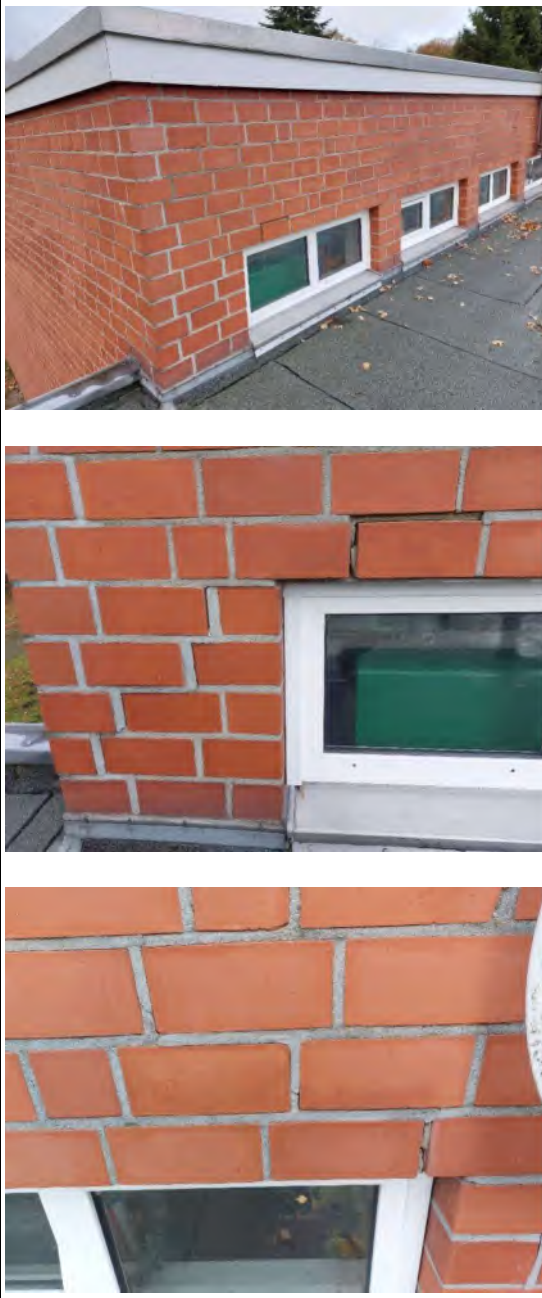
Nr.	Feststellung	Foto	K	S
1.009	<p>Aufgehendes Mauerwerk der Fahrzeughalle am Flachdach Sozialtrakt</p> <p>Stoß und Lagerfugen teilweise gerissen und mit Fehlstellen.</p>

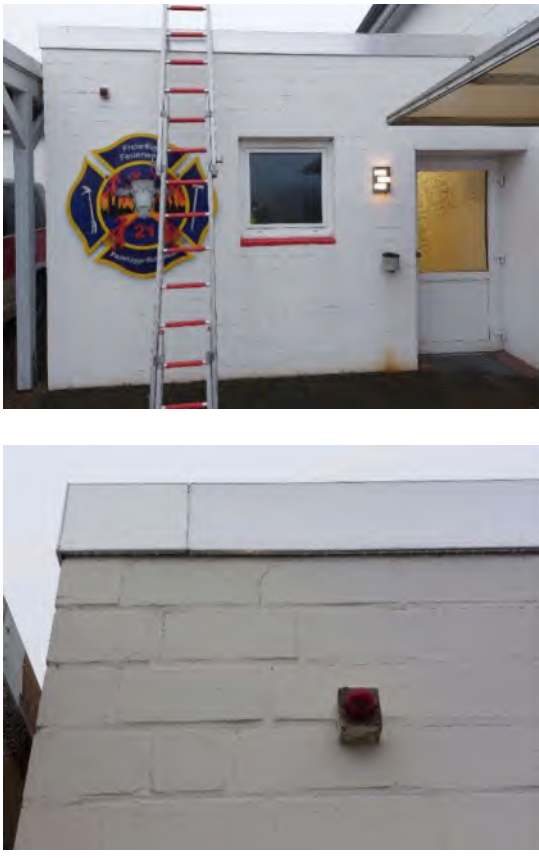
2	
1.002	<p>Straßenansicht Eingangsbereich Sozialtrakt</p> <p>Sockelbereich durchfeuchtet, der Farbanstrich löst sich an einigen Stellen. Rissbildung unterhalb der Dachrandblechabdeckung.</p>

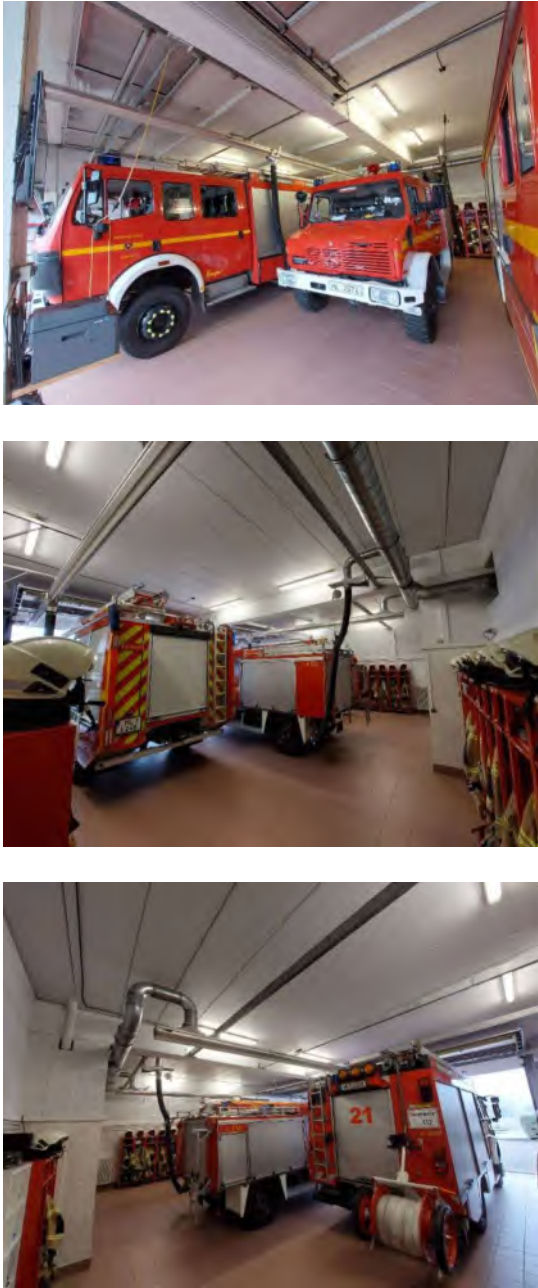
Nr.	Feststellung	Foto	K	S
1.009	<p>Fahrzeughalle</p> <p>Boden gefliest, Rutschhemmungsklasse des Fußbodens ist nachzuweisen, zwei Sektionaltore, vor den zwei Toren befindet sich jeweils eine Rinne, Druckluft für die Fahrzeuge nicht vorhanden, lediglich Strom. Eine Abluftabgasanlage, und Umkleiden befinden sich in der Fahrzeughalle. Es stehen drei Fahrzeuge in der Halle. Ein Ausgussbecken Kaltwasser, sieben Langenfeld leuchten, Beleuchtung nicht ausreichend bestückt, dies führt laut Aussage vor allem in den Wintermonaten zum Problem.</p>

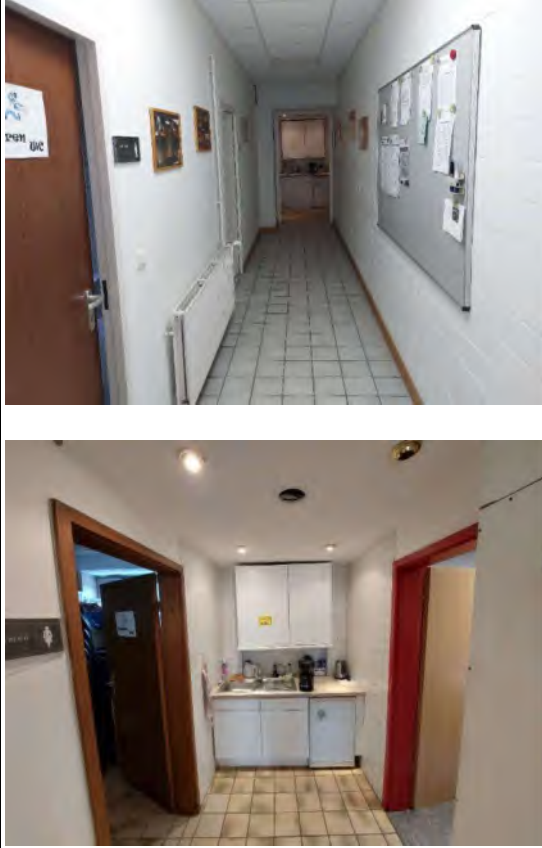
2	
1.014	<p>Flur und Teeküche im Sozialtrakt</p> <p>Boden gefliest, im Flur eine Rasterdecke mit zwei quadratischen Deckeneinbauleuchten, eine ohne Funktion. Im Küchenbereich eine trockenbaudecke und vier Einbauspots, eine ohne Funktion. Eine Spüle kalt warm mit einem Untertisch Boiler. Ein Plattenheizkörper, eine Notausgangstür ins Freie mit Fluchtwegbeschilderung. Eine Trockenbauverkleidung, darin befindet sich der Strom Hausanschluss sowie der Stromzähler.</p>

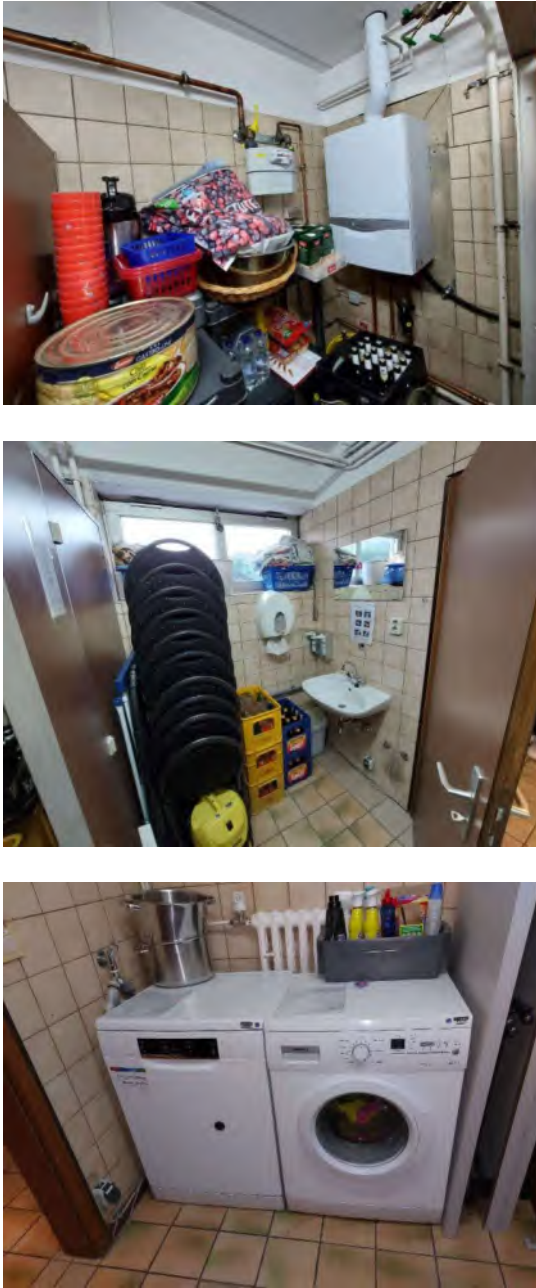
Nr.	Feststellung	Foto	K	S
1.015	<p>WC Damen</p> <p>Boden und Wände bis ca 2,20 m gefliest. Diverse Ausbrüche und Risse in den Fliesen. Ein Rippenheizkörper, ein WC, ein Waschtisch kalt warm, Durchlauferhitzer defekt bzw. abgebaut, zur Zeit funktioniert lediglich Kaltwasser. Hier befindet sich zudem der Hausanschluss für Gas und Wasser, sowie Zähler und eine Gasbrennwerttherme neueren Datums. Eine langfeldleuchte. Installation Aufputz erfolgt. Eine Waschmaschine und eine Spülmaschine.</p>

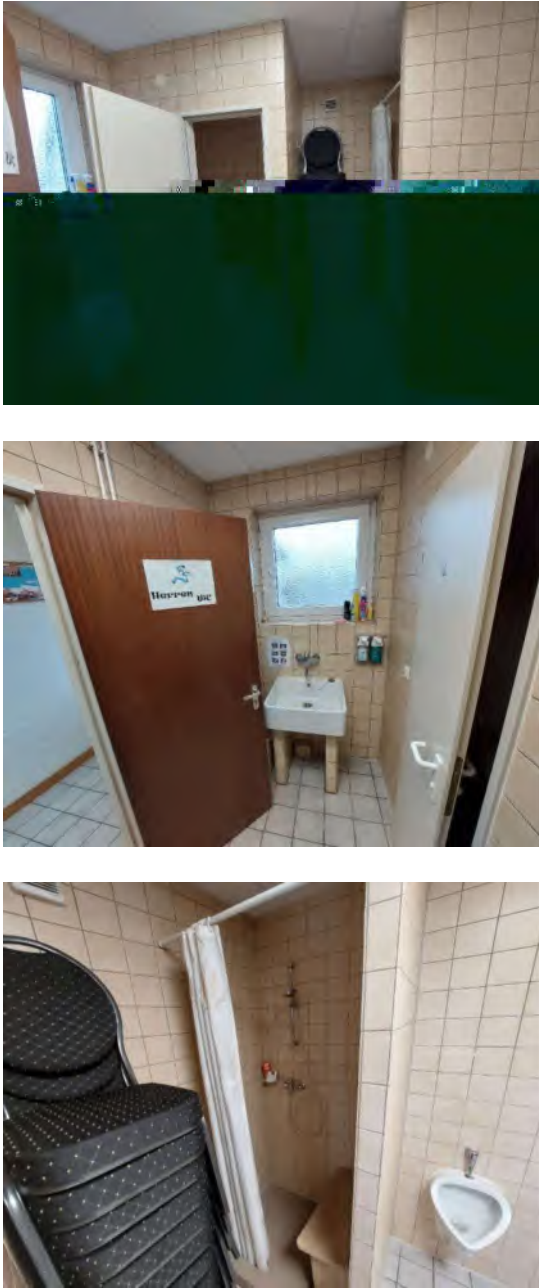
Nr.	Feststellung	Foto	K	S
1.017	<p>Herren WC</p> <p>Boden und Wände Raum hoch gefliest, ein Bodenablauf ein WC, zwei Urinale, ein Waschtisch kalt warm, daneben zwei Zapfstellen Kaltwasser, ein wandhängender Durchlauferhitzer, Rasterdecke mit zwei Einbauleuchten, zwei Abluftventilatoren, jedoch ohne Funktion, ein Duschbereich, aufgrund von Platzmangel werden Stühle bereits in dem WC gelagert. Ein Plattenheizkörper. Ein Fenster Dreh und kippar. Risse an den Fliesen ebenfalls vorhanden.</p>

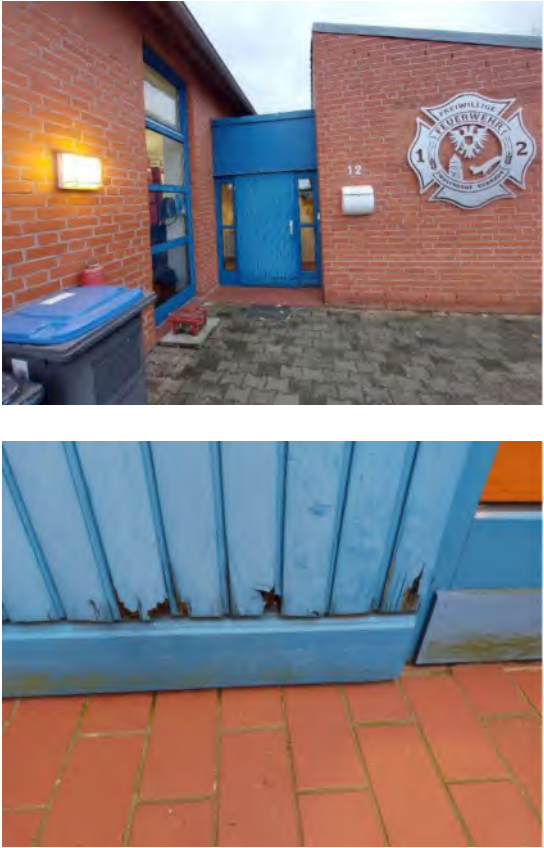
Nr.	Feststellung	Foto	K	S
1.002	<p>Eingangsbereich Straßenseitig</p> <p>Türanlage stark beschädigt. Eine funktionierende Entwässerung vor dem Eingangsbereich ist nicht vorhanden.</p>

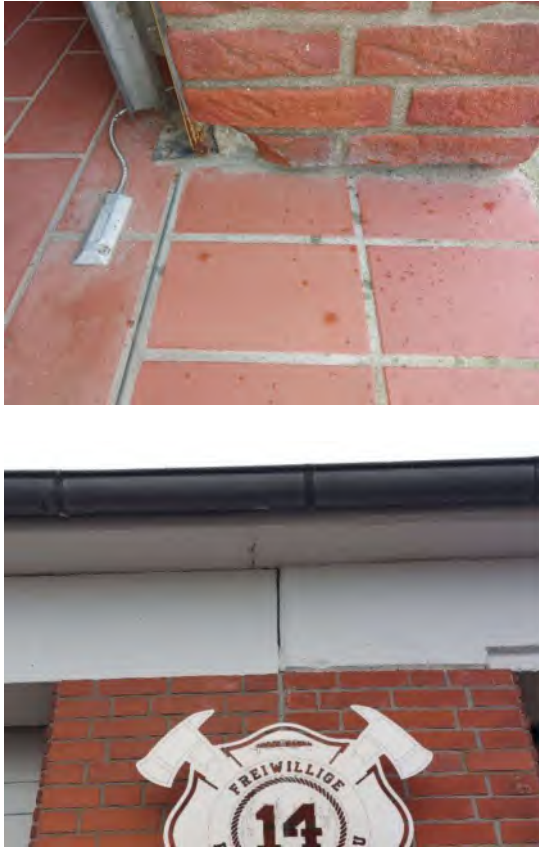
2	
1.003	<p>Fassade Links</p> <p>Drei Kunststofffenster neueren Datums, das rechte Fenster ist beschädigt, Risse im Glas, leichte Ausblühungen an der Fassade, insgesamt macht die Fassade ein funktionstüchtigen Eindruck, die Fugen oberhalb der entlüftungsebene weisen leichte Risse auf.</p>

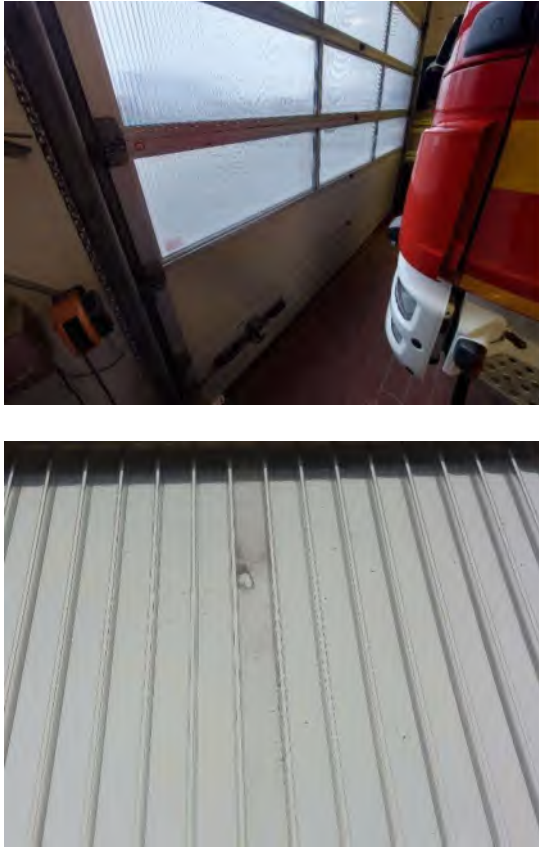
2	
1.007	<p>Fahrzeughalle von außen gesehen rechtes Tor</p> <p>Durchfeuchtung am Außenmauerwerk innenseitig, sowie beginnende Schimmelbildung.</p>

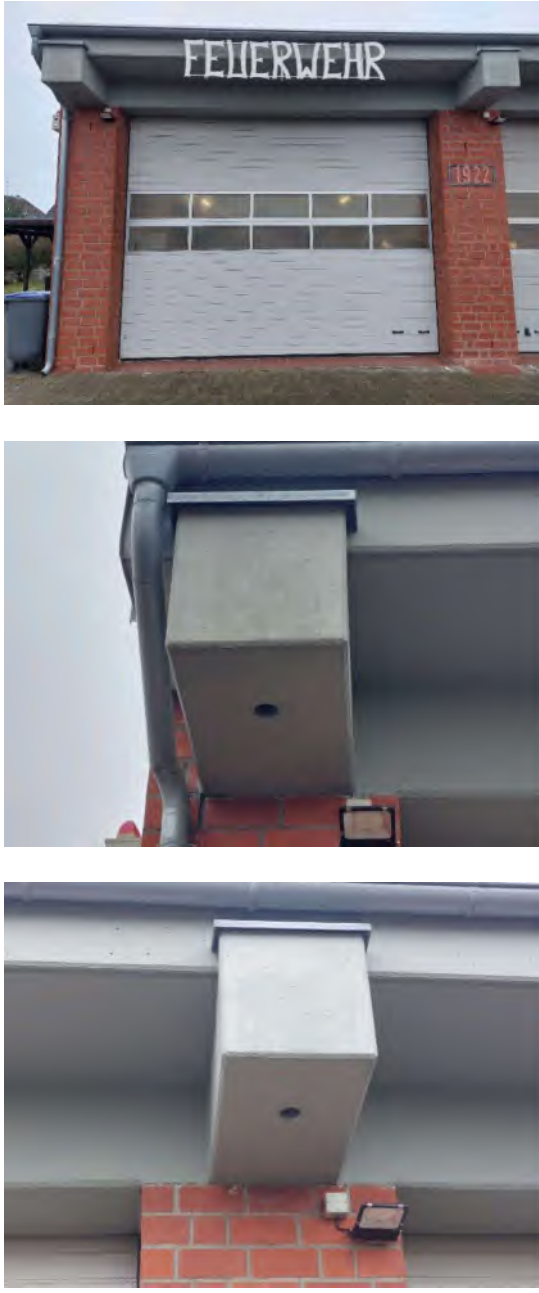
2	
1.005	<p>Mauerwerk Toransicht exemplarisch</p> <p>Teilweise leichte Schäden und Ausbrüche in den Fugen des Mauerwerks.</p>
