STELLUNGNAHME Nr.: 1902 125

- Inhalt/Vorhaben:** Status Quo der Altlastensituation
- Standort:** Pinassenweg 26-38 in 23558 Lübeck
- Auftraggeber:** Hanseatische Immobilien Treuhand GmbH + Co.
Projektbüro Rinteln
Kurt-Schumacher-Straße 18
31737 Rinteln
- Auftrag vom:** 19.02.2019

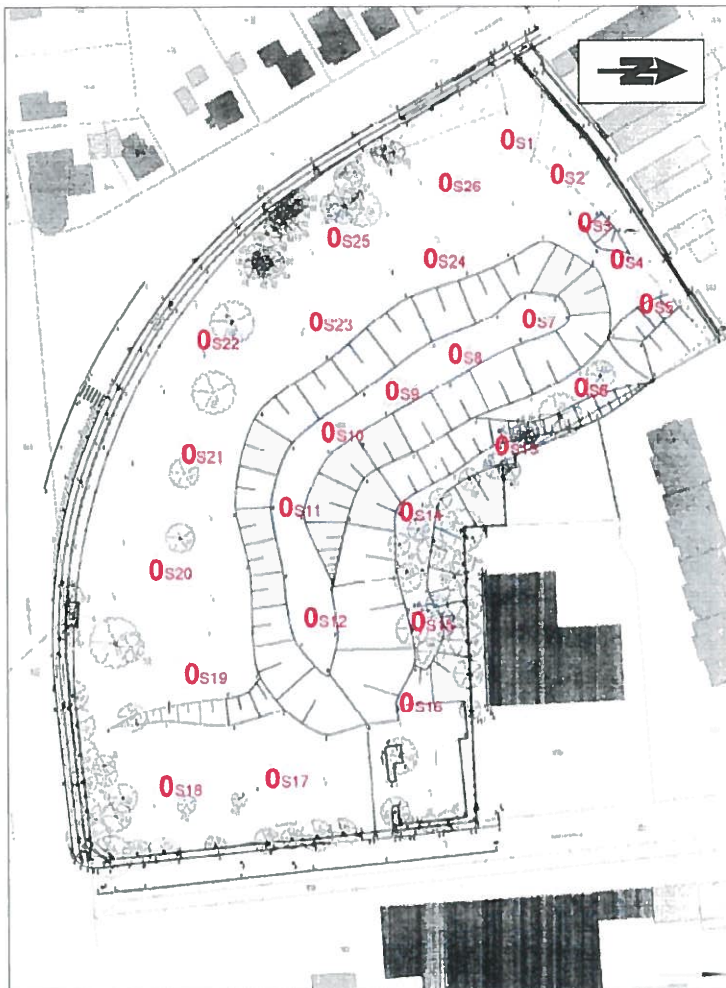
Abbildung 02: Übersichtspland über die Lage der durchgeführten Erkundungsschurfe, unmaßstäblich / 3 /

Zur Erkundung der Schadstoffsituation auf dem Grundstück Pinassenweg 26-38 in der Hansestadt Lübeck wurden im Februar 2019 insgesamt 26 Erkundungsschurfe durchgeführt (vgl. Abbildung 02). Der oberflächennahe Auffüllungshorizont (ca. 0,0–2,0 m u. GOK) ist vor allem in den erkundeten Ziegelbruch- und Aschelagen mit PAK und Schwermetallen verunreinigt. Bereichsweise (S3, S5 und S6) wurden PCB in Konzentrationen nachgewiesen, die den Vorsorgewert nach BBodschV überschreiten. Die Verunreinigungen resultieren aller Wahrscheinlichkeit nach aus der ehemaligen Nutzung des genannten Bereiches durch eine Ziegelei. Nach vorliegenden Erkenntnissen / 2 /- / 4 / erstrecken sich diese Verunreinigungen vor allem auf den nordwestlichen bis südwestlichen Grundstücksteil, außerhalb der vorhandenen Senke, die die Lage des ehemaligen unterkellerten, 9-geschossigen Gebäudekomplexes widerspiegelt.

Zur Abschätzung von möglichen Schadstoffeinträgen aus den mit PAK verunreinigten Auffüllungen in das Grundwasser wurden von insgesamt 9 Proben (S17-S26, vgl. Abb. 02) die PAK-Gehalte im Eluat (S4-Eluat) in einem akkreditierten Labor gemessen. In keiner der untersuchten Proben wurden messbare PAK-Eluat-Gehalte nachgewiesen.
