**Empfehlung des Umwelt- und Kleingartenausschusses zum Antrag der Fraktion FUL - "Bericht über Abbrüche Brodtener Ufer" (Sitzung der Bürgerschaft am 30. August 2012, TOP 4.21, Drs. Nr. 913)**

**Auszug aus der Niederschrift (Öffentlicher Teil)  
über die Sitzung des Umwelt- und Kleingartenausschusses vom 19.02.2013  
(Nr. 36 Wahlperiode 2008/2013)**

### zu 4.2.1    **Vortrag zum Brodtener Ufer (LLUR)** (vorgezogen, gemeinsame Beratung mit TOP 4.4.1)

# Georisiko Steilufer Brodtener Ufer, Lübeck

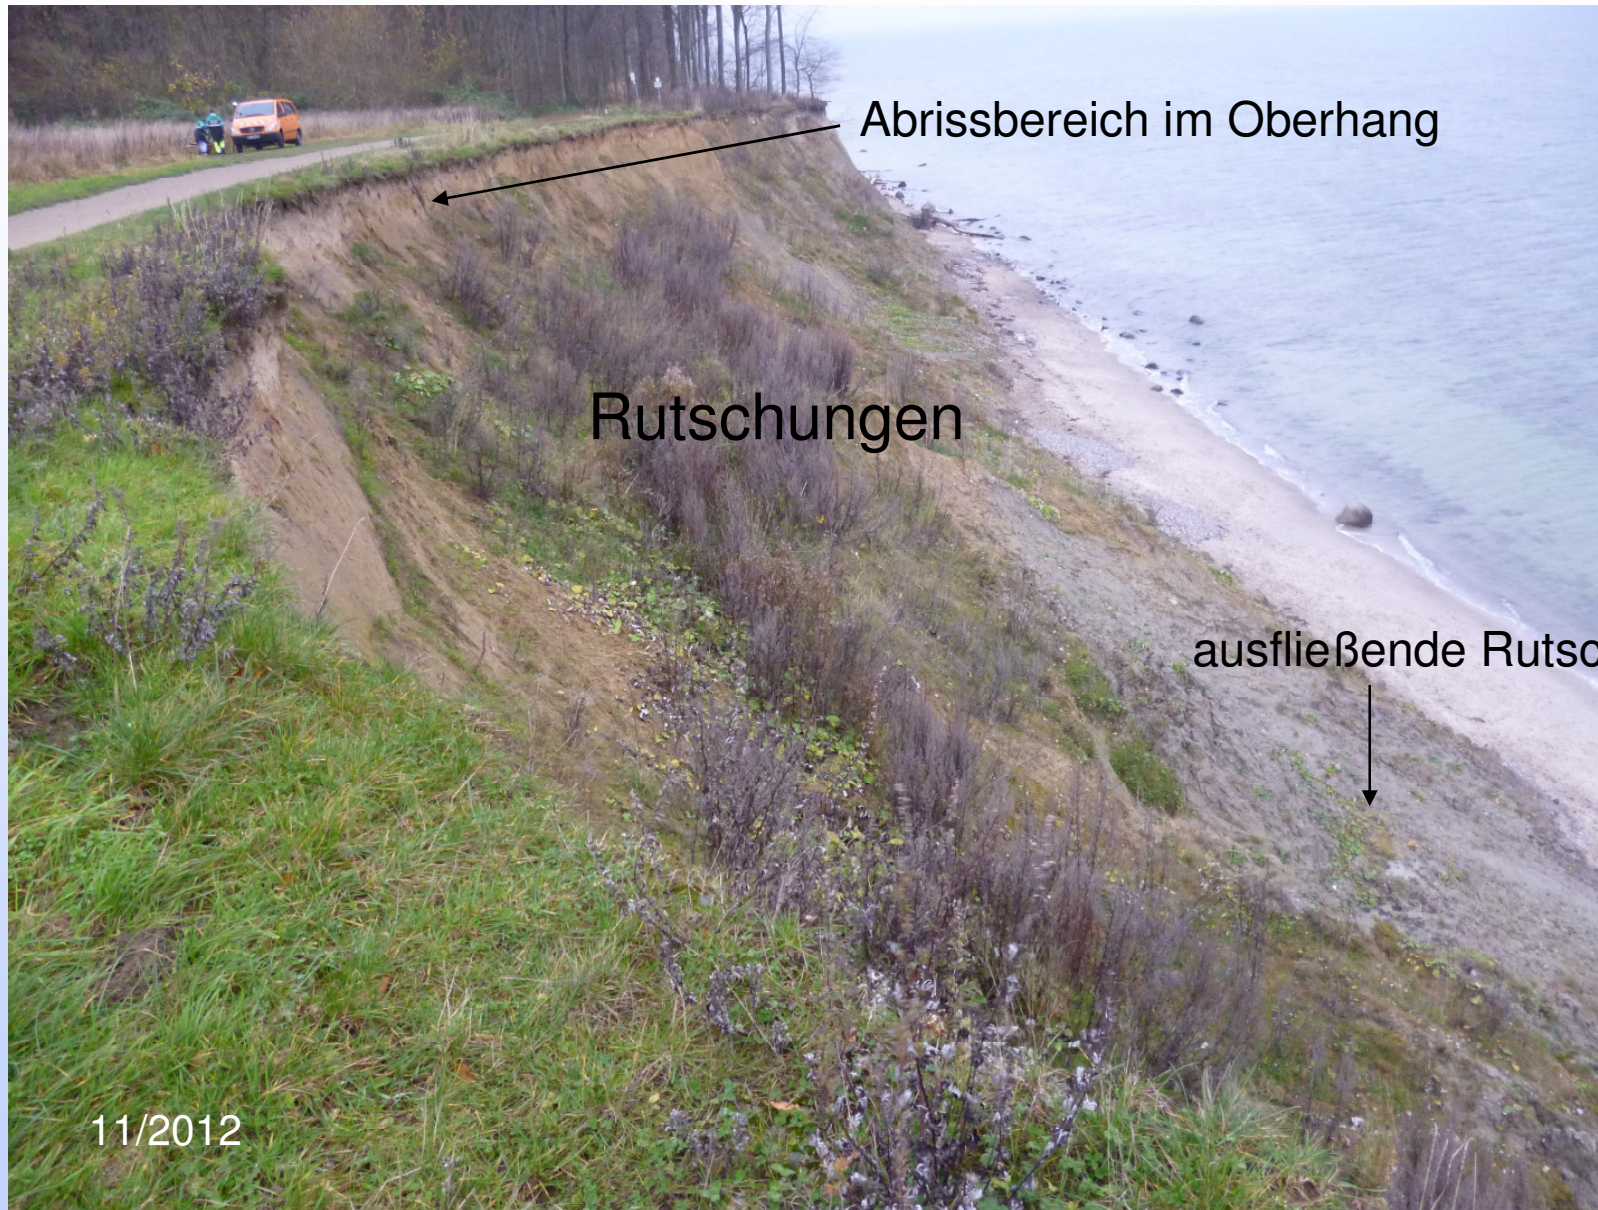
**Steilufer-  
abschnitt mit  
natürlichen  
Rutschungen**

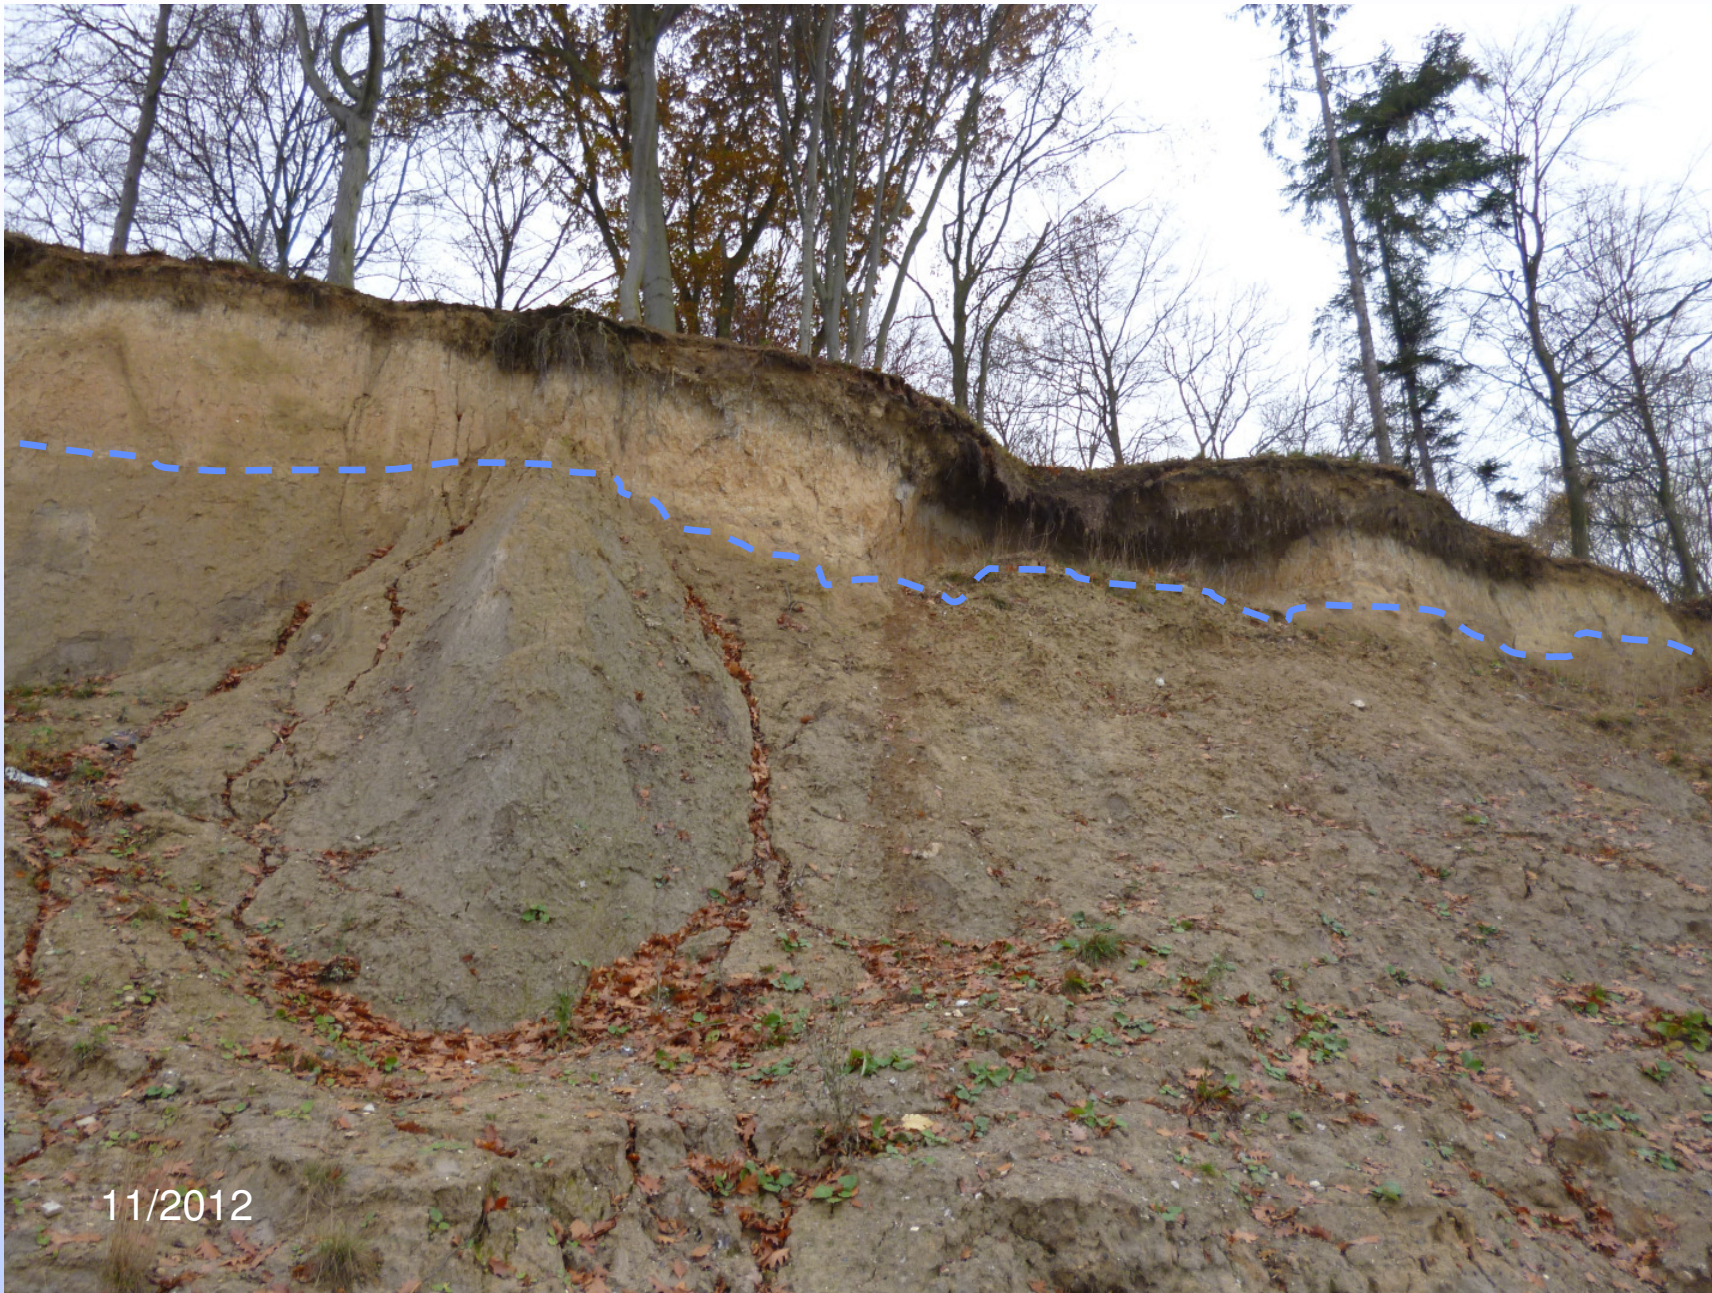
11/2012

**OK**  
**Durchfeuchtung**  
**/ Grundwasser**

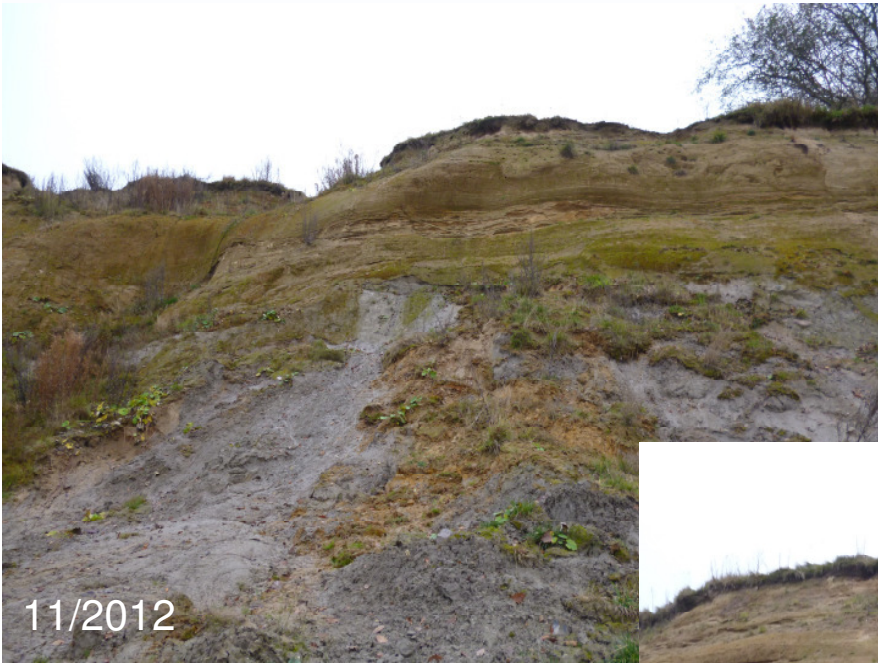
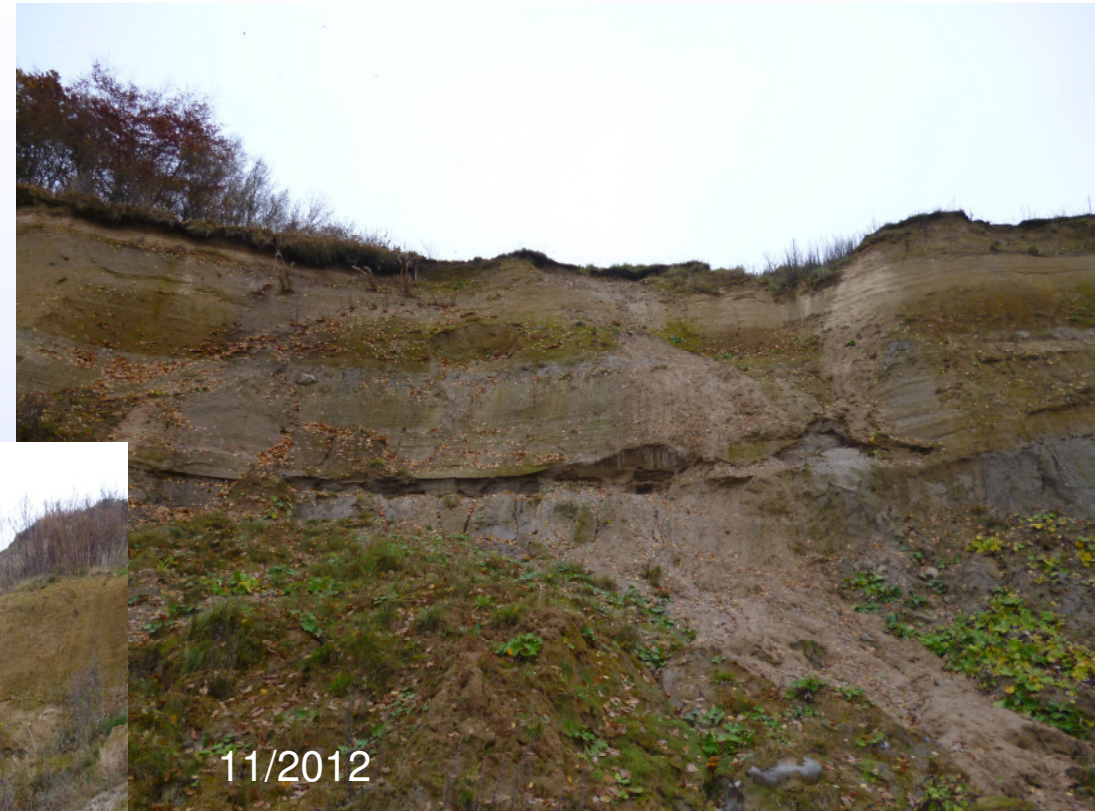
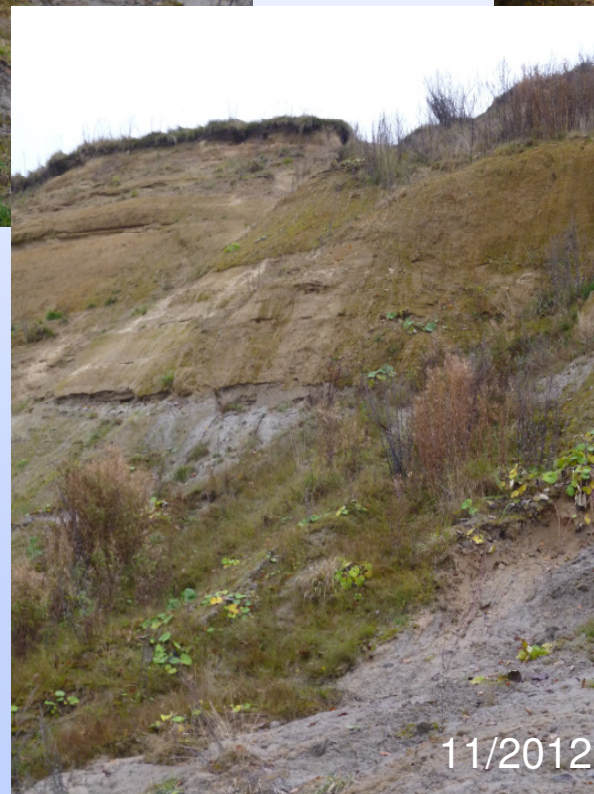
**Gleitabrisse im  
Geschiebemergel im  
Bereich von erhöhter  
Wassersättigung oder  
Schichtwechsel**

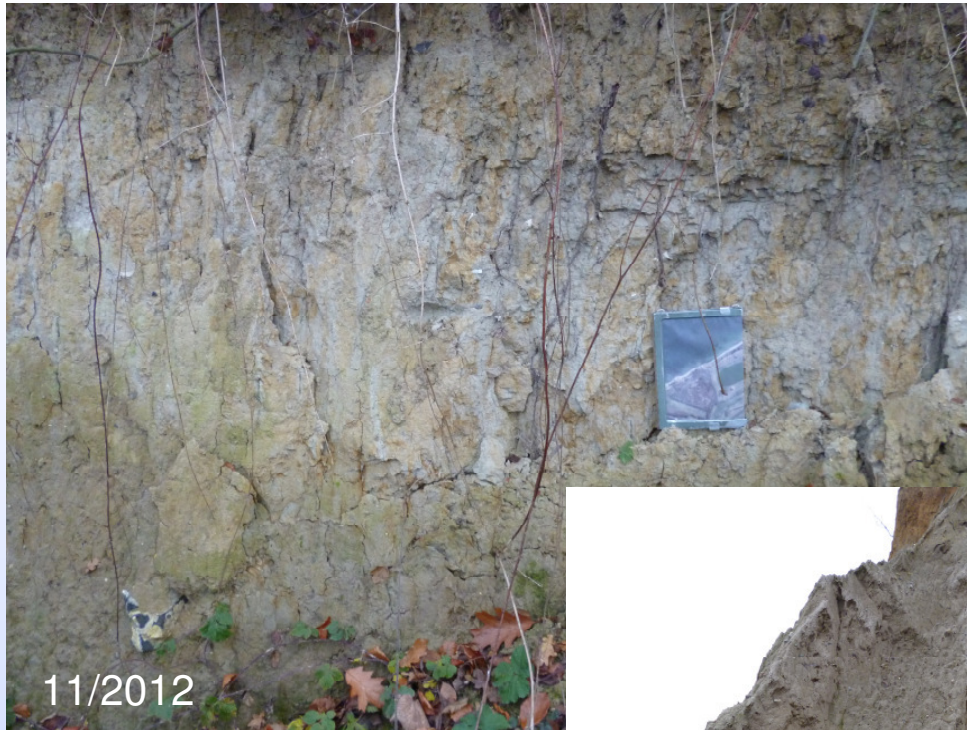
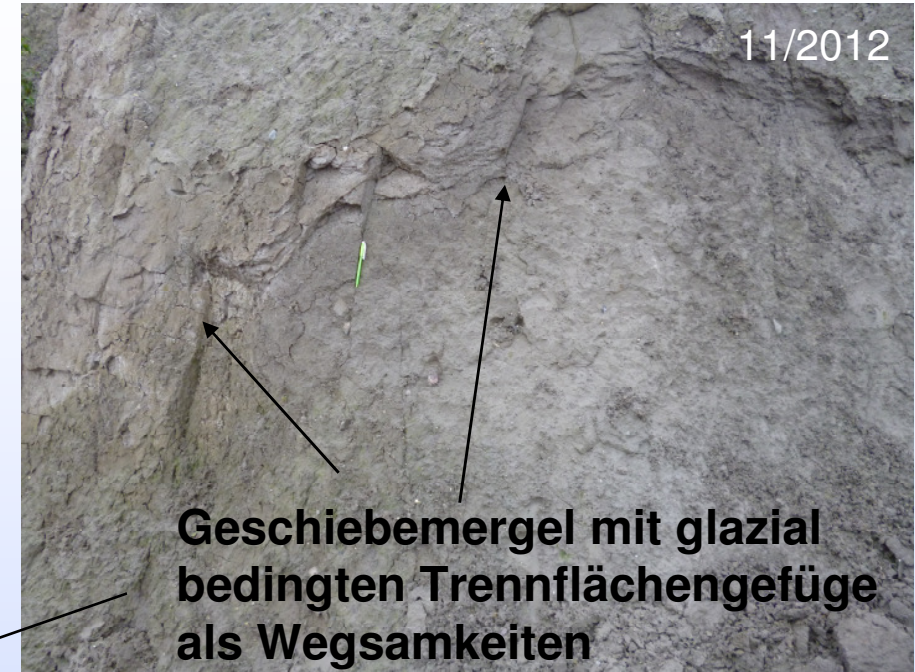
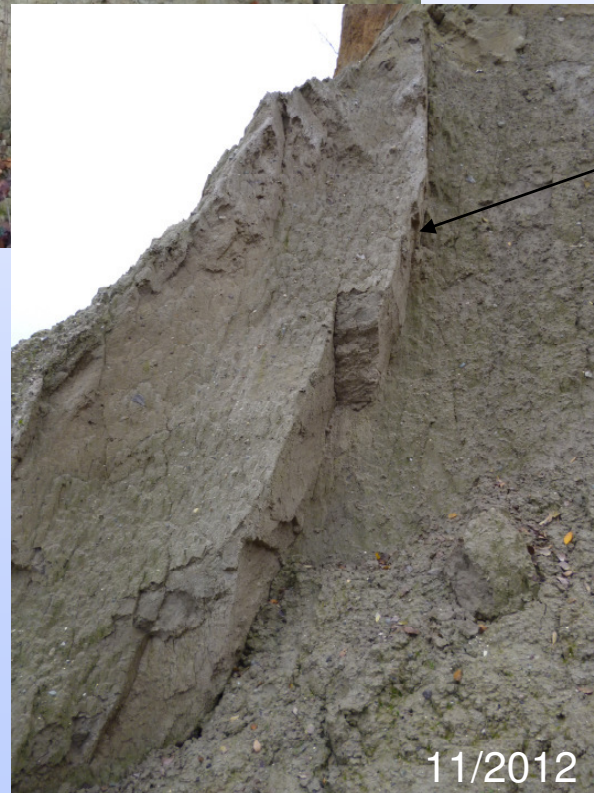
- permanente Durchfeuchtung (Grundwasser)/ Frost führt zur Auflösung des Kornverbandes
- > partielle Auflösung des Schichtverbandes
- > Gleitbrüche

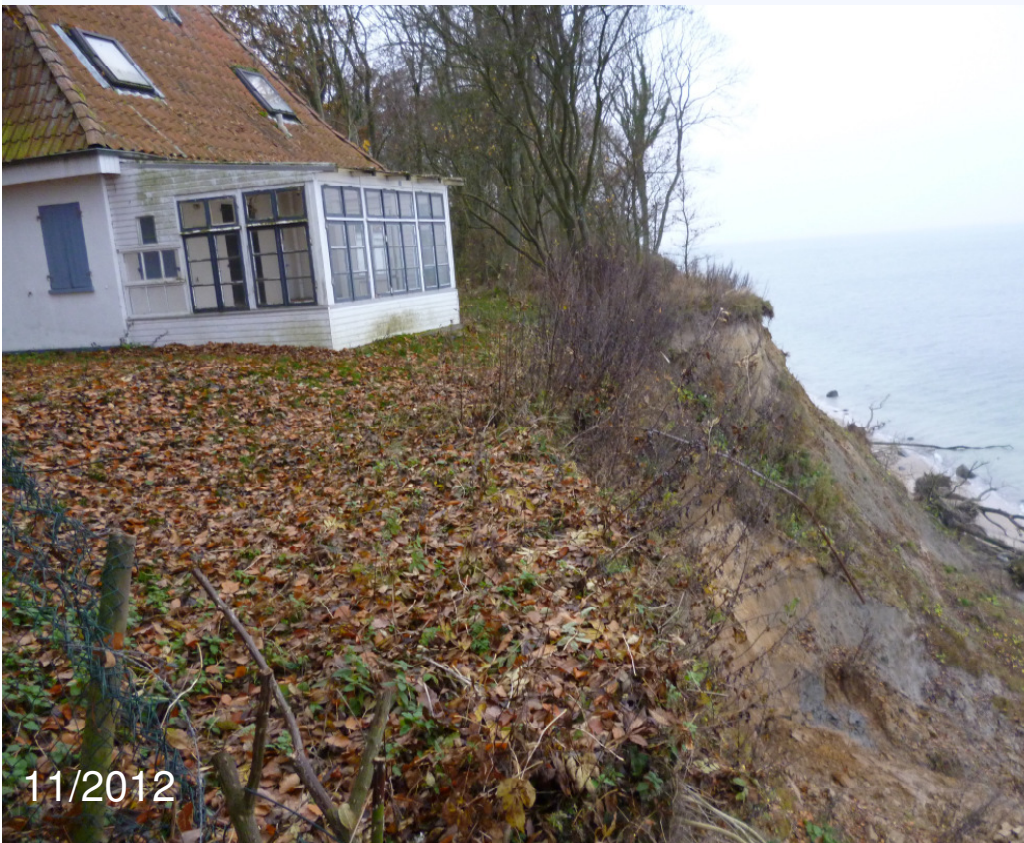
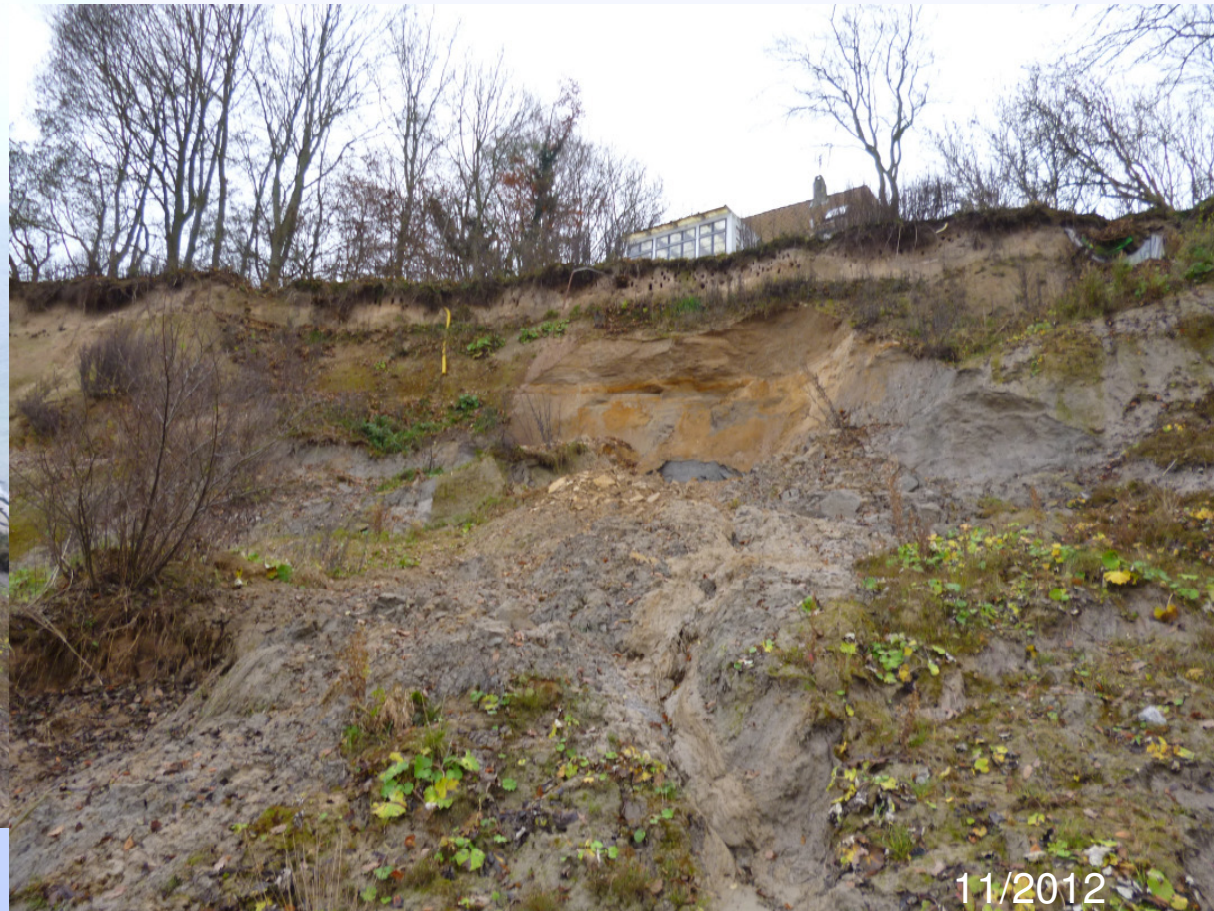
## Bereich Hermannshöhe

## Aktiver Abbruch

**Handlungsbedarf ! / ?**

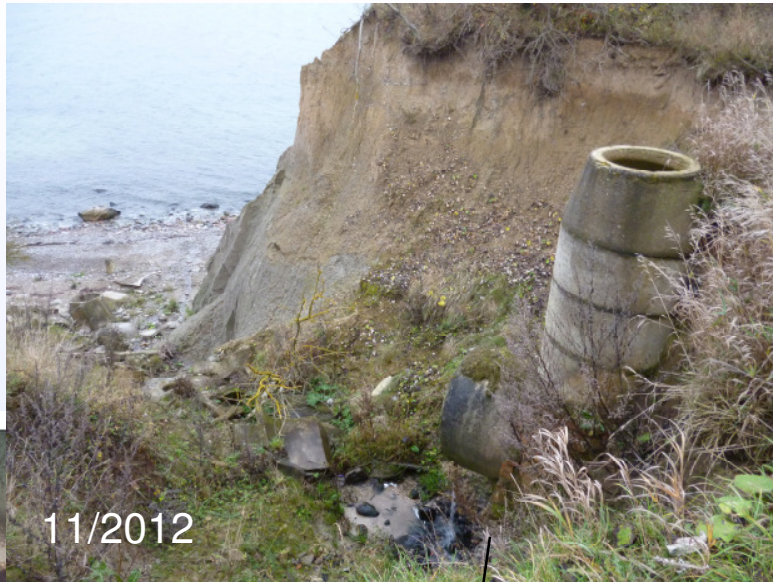
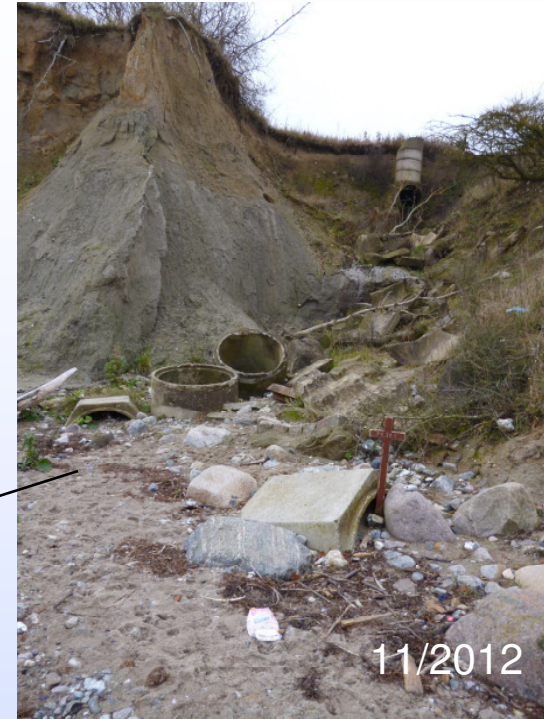
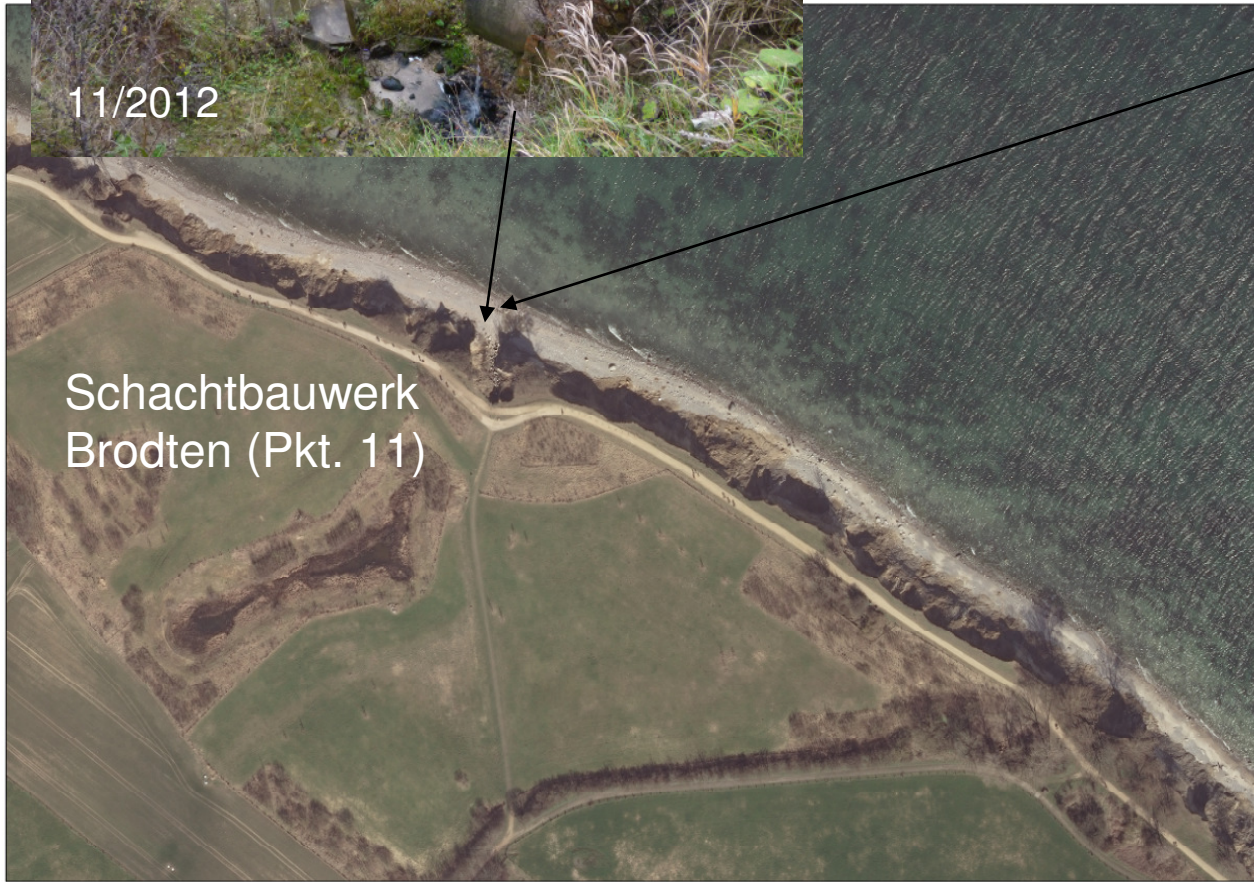
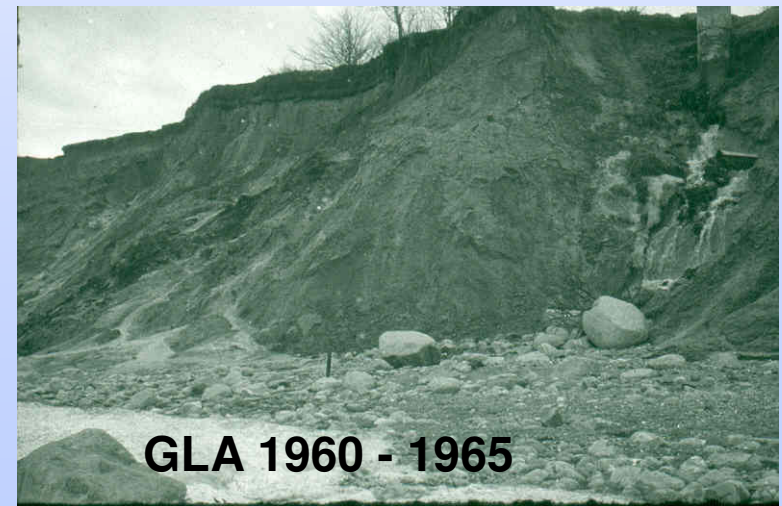
**Kerbtalbildung**

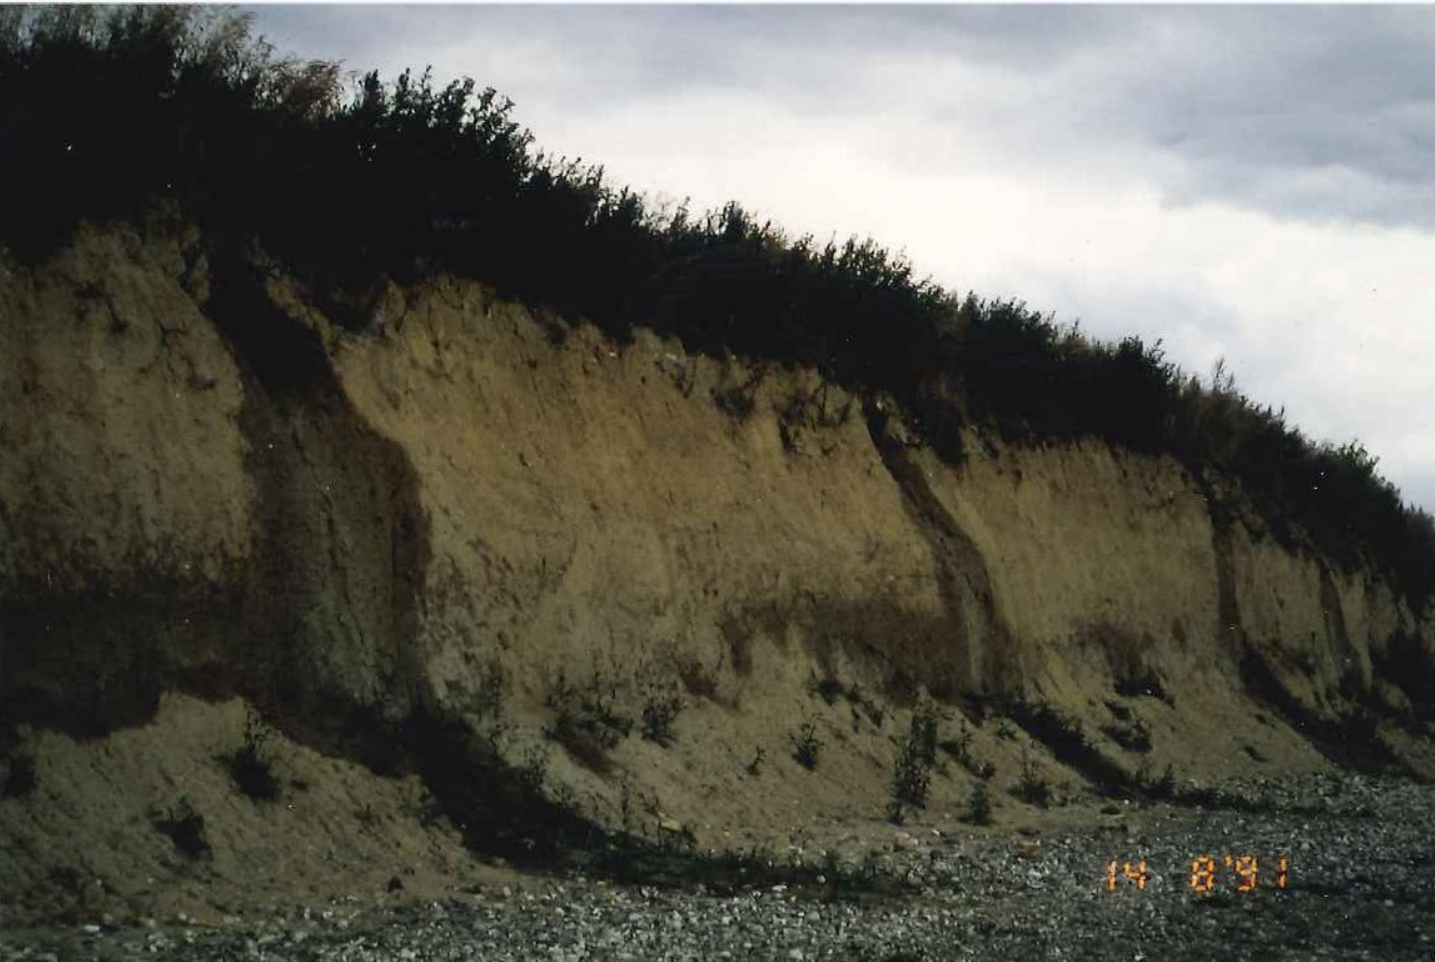
Steilufer Booknis:

Aktive Drainrohre 1991

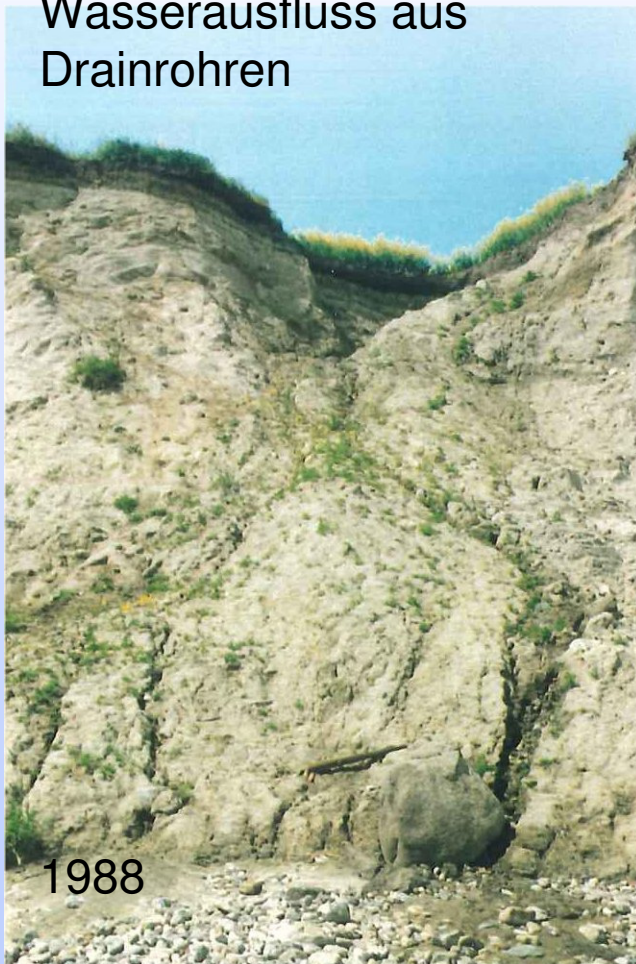
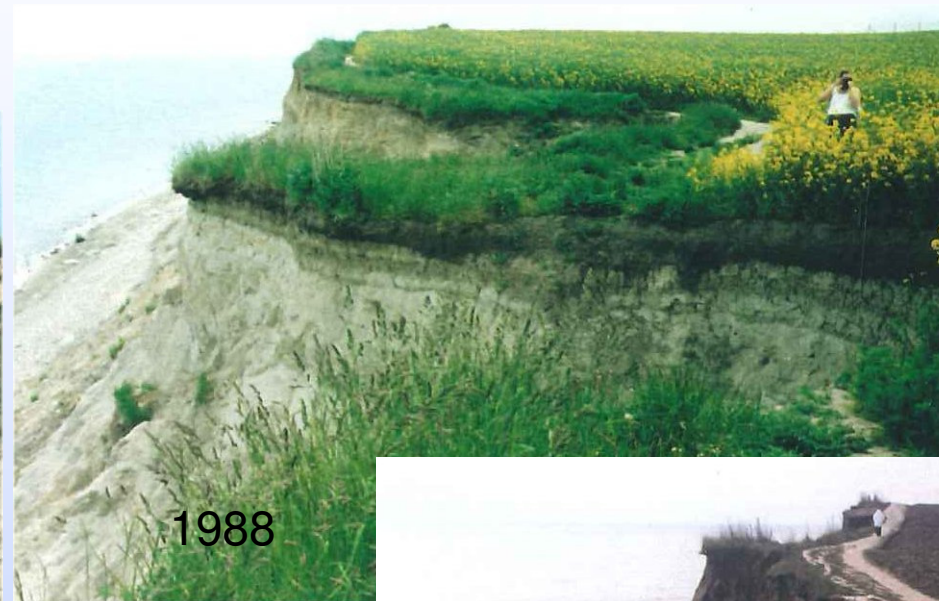
Kerbtal durch  
Wasserausfluss aus  
Drainrohren
