► Nr. VO/2021/09777  
öffentlich

### Fassade Heiligen-Geist-Hospital, Lindenpflanzung

Sachkundige Einschätzung zum Thema :  
Heiligen-Geist-Hospital Lübeck,  
neu Bepflanzung der Westfassade mit Bäumen.

Gutachterliche Stellungnahme zur Bepflanzung des Fußweges vor der Westfassade

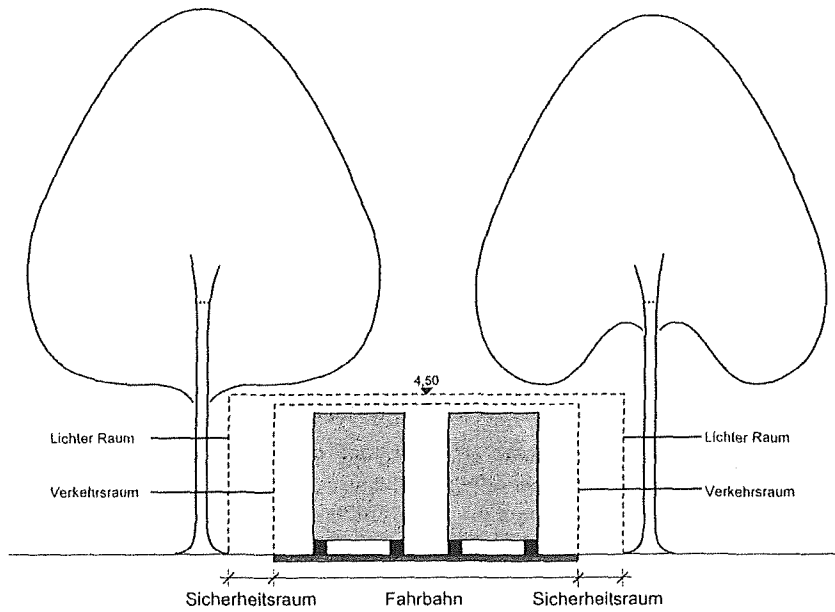
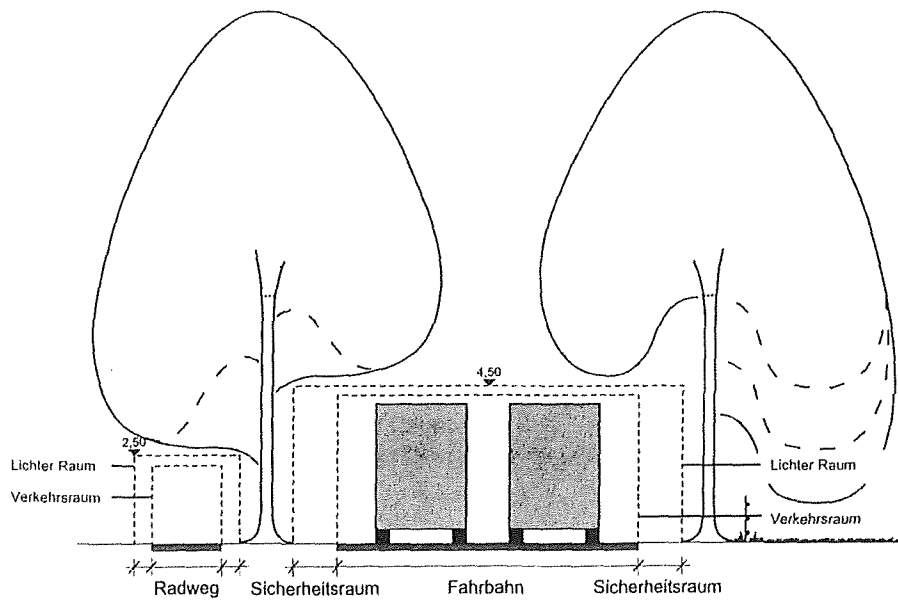
Abb. 2 + 3: Beispielhafte Darstellung des freizuhaltenden Lichter Raumes bei unterschiedlichen Kronenansätzen (Abb. 2 oben) und zusätzlich asymmetrischer Kronenbildung (Abb. 3 unten)
