# Kurzpräsentation zum Bauausschuss am 22.08.2022, TOP 6.4.8

## Umgestaltung der Mecklenburger Straße (K32)

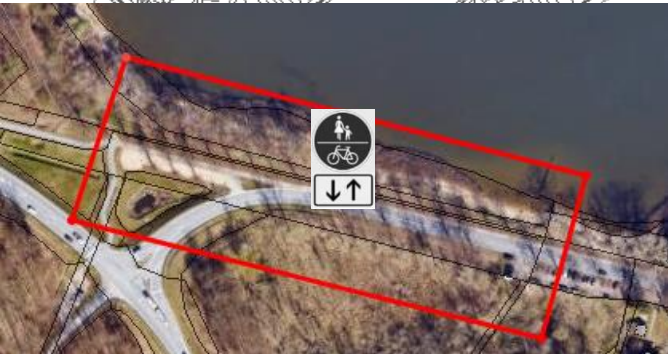
## 2.1.2 Neubau Lageplan Abschnitt 1: Parkplatz B104 bis Ortseingang („Apfelallee“)

**Streckenlänge: 220 m**

**Außerortscharakter anbaufrei, Hohes Verkehrsaufkommen, ÖPNV, Baumbestand, kein Gewerbe**

**Infrastruktur Rad- und Fußweg Bestand:**

- **bauliche nicht richtlinienkonforme gemeinsame Fuß- und Radwege**

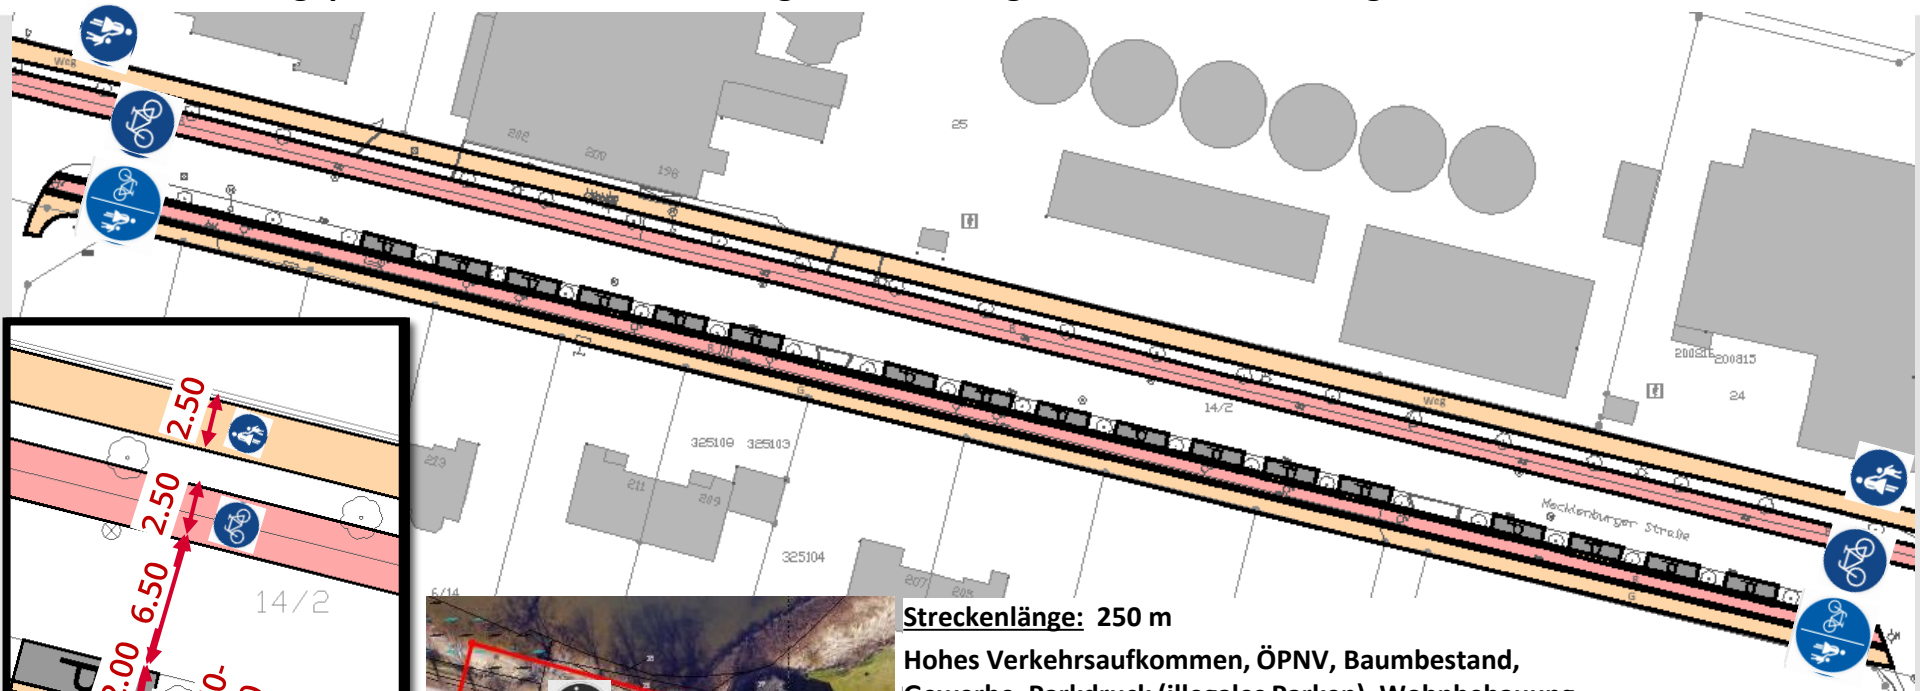
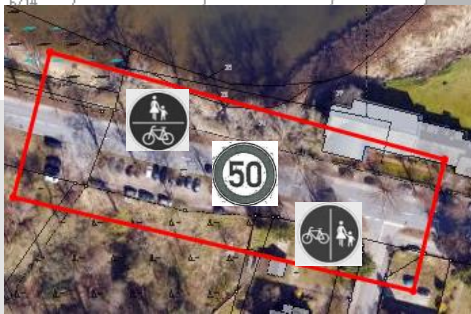
### 2.3.1 Neubau Lageplan Abschnitt 3: Einmündung „Mecklenburger Str.“ bis Einmündung „Karlsruher Str.“

**Streckenlänge:** 250 m

Hohes Verkehrsaufkommen, ÖPNV, Baumbestand, Gewerbe, Parkdruck (illegales Parken), Wohnbebauung, Überquerung Straße (überfahrbare Mittelinsel wegen 20m-Forstfahrzeuge)

**Infrastruktur Rad- und Fußweg Bestand:**

- bauliche nicht richtlinienkonforme gemeinsame und getrennte Fuß- und Radwege; Sanierung notwendig

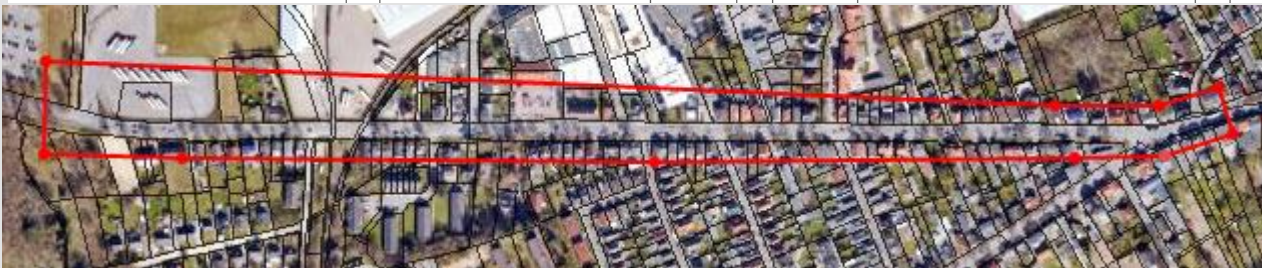
## 2.5.2 Lageplan Regelquerschnitt Abschnitt 5: Einmündung „Breitlingstraße“ bis Einmündung „Hintern Höfen“

**Streckenlänge:** 1100 m

Hohes Verkehrsaufkommen, ÖPNV, Baumbestand, Gewerbe, Parkdruck (illegales Parken), Wohnbebauung, Bahnübergang

**Infrastruktur Rad- und Fußweg Bestand:**

- bauliche nicht richtlinienkonforme gemeinsame und getrennte Fuß- und Radwege; Sanierung notwendig
