Altstadtbrückenbericht und Bauprogramm bis 2037

Altstadtbrückenbericht & Bauprogramm bis 2037

Zustandsbericht der Altstadtbrücken und gesamtstädtisches Bauprogramm bis 2037

Stand: August 2022

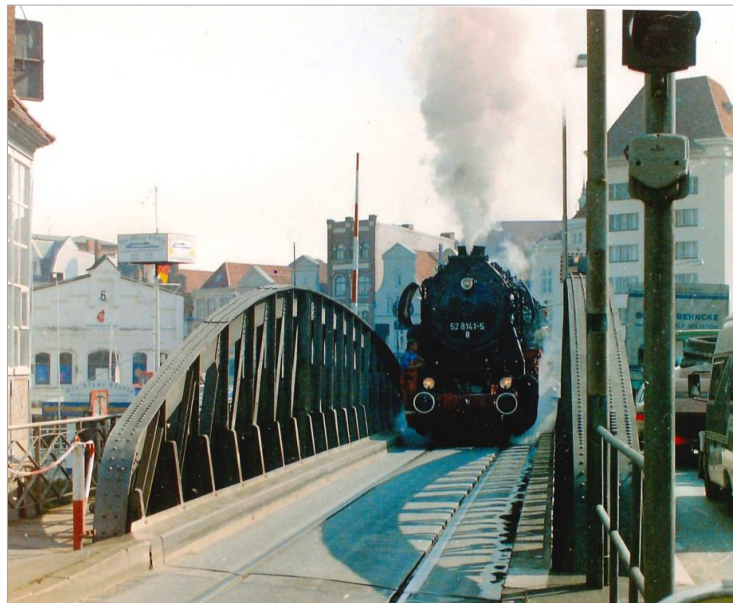
Bei der Hafendrehbrücke wurde im Jahr 2015 eine umfassende, denkmalgerechte Instandsetzung durchgeführt, bei der die erforderliche Tragfähigkeit erhalten werden konnte. Möglich war dieses nur durch den Umstand, dass die Brücke im Ursprung als Eisenbahnbrücke konzipiert war und dadurch genügend Traglastreserven vorhanden waren. Außerdem wurden seinerzeit sehr hochwertige Stähle verbaut, die auch nach heutigen Richtlinien noch schweißgeeignet sind und damit zu verstärken waren.

Abb.: Hafendrehbrücke mit Zugverkehr (Quelle: unbekannt)

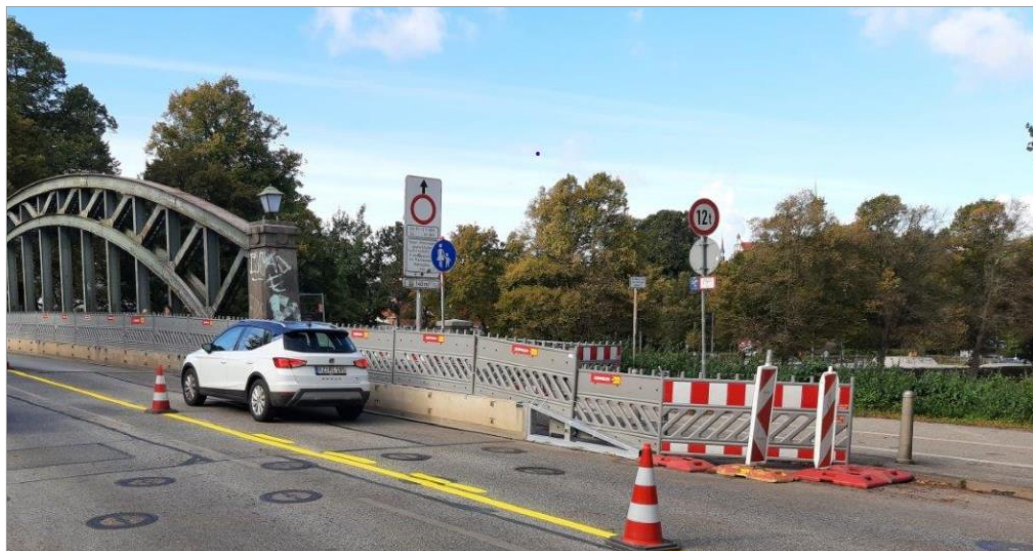
Die Reduzierung der Anforderungen an das Bauwerk ist eine weitere Möglichkeit, Bauwerke zu erhalten. In erster Linie ist von dieser Maßnahme die Traglast betroffen. Voraussetzung hierfür ist, dass auf die Befahrung mit Schwerverkehr und/ oder mit Kfz-Verkehr dauerhaft verzichtet werden kann. Das ist unter Umständen mit Verlegungen von Buslinien verbunden und kann ebenso dazu führen, einschränkende Hindernisse vor dem Bauwerk (z. B. „Klingelbalken“) anordnen zu müssen. Möglicherweise ist auch schon die Reduzierung auf eine Fahrspur eine ausreichende Einschränkung, die ebenfalls in verkehrlicher Hinsicht zu betrachten und zu regeln ist.

Abb.: BW 007 Hüntertorbrücke – Lastreduzierung

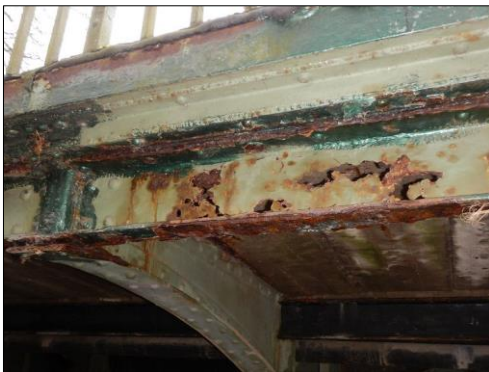
Das Tragwerk der Mühlentorbrücke ist als Zügelgurt konzipiert. Die Hauptträger werden wie bei einer Hängebrücke über zwei Pylonen geführt und an den Enden in der Fahrbahn verankert. Die Fahrbahn hängt an ihnen wie an einer Wäscheleine. Beim Zügelgurt besteht die „Leine“ jedoch nicht aus einem Seil, das sich automatisch der Form anpasst, sondern aus einem starren Träger, der in der passenden Form hergestellt wurde. Der Gesamtzustand der Mühlentorbrücke lässt voraussichtlich in weiten Teilen noch eine Instandsetzung zu, vorausgesetzt, die Untersuchung der Versprödung bestätigt dies. Bei einzelnen Bauteilen, wie den Kragarmen (Gehwegkonsolen) ist ein Ersatz der vorhandenen Konstruktion durch neues Material erforderlich.

Abb.: Korrosionsschäden an den Gehwegkonsolen (Kragarm) mit Querschnittsschwächung

Im Zuge der Instandsetzung der Mühlentorbrücke sind folgende Stahlbauarbeiten auszuführen:

- Herstellung und Montage von Bremsverbänden im Bereich der nördlichen Pylone,
- Herstellung und Einbau von neuen Dichtungsmanschetten an den unteren Hängerdurchdringungen,
- Durchführung einer Schadensaufnahme nach dem Sandstrahlen der vorhandenen Stahlkonstruktion, endgültige Festlegung der Schädigungen und der erforderlichen Verstärkungsmaßnahmen,
- allgemeine Instandsetzungsarbeiten wie das Beseitigen von Rostaufreibungen, Ausschleifen von Kerben und Roststellen, Einbau neuer Passschrauben als Ersatz von fehlenden oder schadhaften Nieten und Schrauben,
- Herstellung und Einbau von Stahlverstärkungen als Ersatz für abgerostete Querschnittsflächen, Verstärkungen in Form von Laschen und Winkelprofilen, Verbindungsmittel, Passschrauben und
- Ersatz von stark verrosteten oder abgängigen Bauteilen durch Neubauteile.

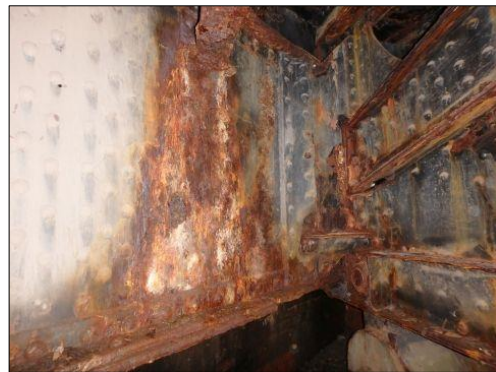
Abb.: Korrosionsschäden an einem Knotenpunkt des Überbaus mit Querschnittsschwächung

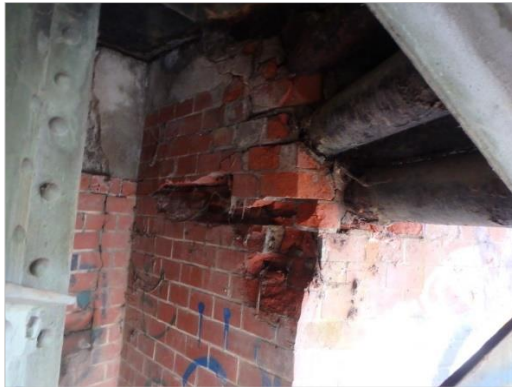
- Setzung des Widerlagers,
- Feuchte bis nasse Stellen an den Widerlagern,
- Risse und Abplatzungen am Verblendmauerwerk,
- Betonabplatzungen und -risse und
- Verschiebungen und Risse der Granitsteinblöcke.
- Die Schutzeinrichtungen am Fahrbahnrand entsprechen nicht den gültigen Vorschriften, die geringe Bordsteinhöhe sowie die Schutzeinrichtungen stellen keinen ausreichend dimensionierten Anprallschutz für die Hänger dar.

Abb.: Lagersockel gerissen

Im Bereich der Widerlager sind folgende, teilweise bereits massive, Schäden zu beseitigen:

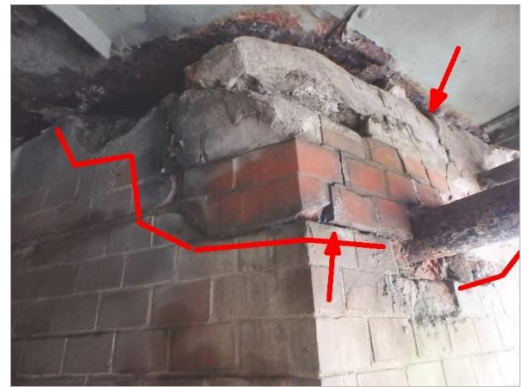
Abb.: Widerlagerwand – Ablösungen Verblendmauerwerk

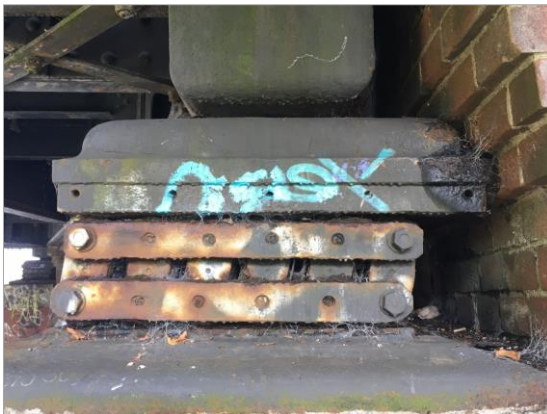
An den Unterbauten sind Schäden durch eine Verschiebung der Widerlager festzustellen, sichtbar durch die Schrägstellung der Lager und die Anlehnung der Kammerwände an die Stahlkonstruktion. Hierdurch wird die Wärmeausdehnung des Überbaus behindert, was wiederum zu weiteren Zwängen führt, die zum Fortgang der Bauwerksschädigung beitragen. Der genaue Schadensmechanismus für die aufgetretenen Verschiebungen ist zum jetzigen Zeitpunkt unklar. Zum einen wäre es denkbar, dass die Pfähle aufgrund ihres Alters und fortschreitender Zersetzungsprozesse in ihrer Struktur geschädigt und somit in ihrer Tragfähigkeit wesentlich eingeschränkt sind. Eine zweite Möglichkeit ist, dass durch die zunehmende Verkehrsbelastung ein Versagen der Gründung hervorgerufen wird. Auch ein zu großer Erddruck aus der Belastung im Hinterfüllbereich ist möglich. Sehr wahrscheinlich ist ein Zusammenspiel aller genannten schädigenden Einflüsse ursächlich.

Abb.: Korrosion am Lager, Lagerweg behindert

Für einen möglichen Erhalt beider Brückenbauwerke ist es unabdingbar, die Überbauten vollständig von Beschichtung und Rost zu befreien. Erst nach Abschluss dieser Arbeit ist eine umfassende Beurteilung der Schadensbilder möglich. Es ist davon auszugehen, dass bereichsweise geschädigte Niete, Bleche und Winkel entfernt und durch neue Querschnitte ersetzt werden müssen. Durch einen neuen Korrosionsschutz wird ein Fortschreiten der

Korrosion aufgehalten. Aufgrund der hohen Belastung des jetzigen Korrosionsschutzanstriches durch Schwermetalle, Asbest, PAK und PCB etc. ist eine wasserdichte, unterdruckgeeignete Einhausung mit Be- und Entlüftungsanlage, Schleusenanlagen etc. gemäß gesetzlich anzuwendender TRGS notwendig. Zudem sind die Bereiche der Stahlkonstruktion direkt an den Widerlagern nur schwer von allen Seiten zugänglich. Die Entfernung der Korrosion an diesen Stellen ist daher nur mit Teilabbrüchen der Kammerwände möglich.

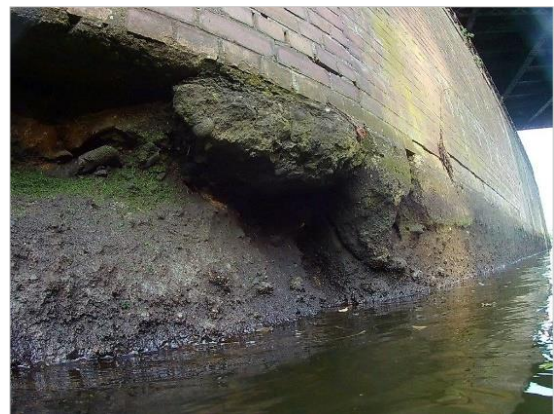
Abb.: Schäden am Widerlager in der Wasserwechselzone

Weitere Schäden zeigen sich in Form von Rissbildungen, Steinverschiebungen und Fugenausbrüchen im Verblendmauerwerk der Widerlager sowie Auswaschungen am Beton in der Wasserwechselzone.

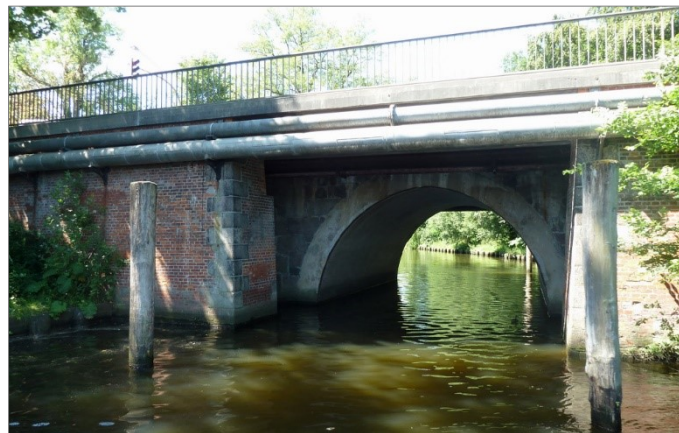
BW 001 Wallbrücke

Baujahr	1850		
Bauart	1-Feld-Gewölbebrücke mit Aufbeton im Verbund		
Brückenklasse	60		
Zustandsnote	2020_E	3,0	nicht ausreichender Bauwerkszustand
Schäden	Betonabplatzungen und Risse freiliegende, korrodierte Bewehrung Durchfeuchtungen/ Aussinterungen Mauerwerksabplatzungen Schädigung der Gründung		
Maßnahme	Ersatzneubau/ Grundinstandsetzung		
Vsl. Kosten	k. A.		
Terminplanung	vsl. Planungszeitraum	2025 - 2027	
	vsl. Ausführungsbeginn	2028 ff.

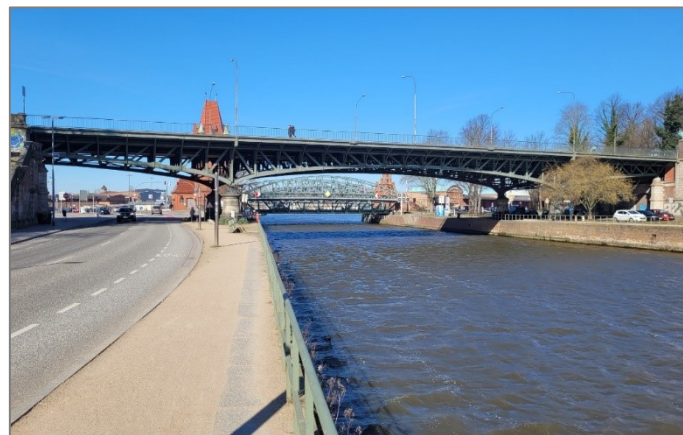
BW 006 Burgtorbrücke

Baujahr	1898		
Bauart	3-Feld-Fachwerkbrücke		
Brückenklasse	60		
Zustandsnote	2022_S1	3,5	ungenügender Bauwerkszustand
Schäden	Korrosionsschäden am Stahltragwerk mit Querschnittsschwächungen Betonabplatzungen, Risse und freiliegende, korrodierende Bewehrung an Widerlagern und Gehwegbetonplatten		
Maßnahme	Grundinstandsetzung		
Vsl. Kosten	11,0 Mio. EUR (Kostenannahme vor Planungsbeginn)		
Terminplanung	vsl. Planungszeitraum	2023-2026	
	vsl. Ausführungsbeginn	2026 ff. (abhängig von der Fertigstellung der Hub- brücken)

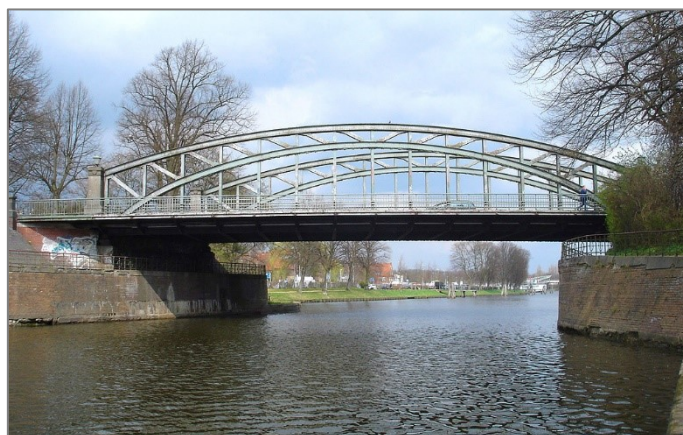
BW 007 Hüntertorbrücke

Baujahr	1899		
Bauart	1-Feld-Stabbogenbrücke (Fachwerk)		
Brückenklasse	12		
Zustandsnote	2022_S1	3,5	ungenügender Bauwerkszustand
Schäden	Korrosionsschäden am Stahltragwerk mit Querschnittsschwächungen Betonabplatzungen, Risse und freiliegende, korrodierende Bewehrung an Widerlagern und Gehwegbetonplatten Schädigungen der Gründung		
Maßnahme	Ersatzneubau/ Grundinstandsetzung		
Vsl. Kosten	11,0 Mio. EUR (Kostenannahme vor Planungsbeginn)		
Terminplanung	vsl. Planungszeitraum	2021-2026	
	vsl. Ausführungsbeginn	2026 ff. (abhängig von der Fertigstellung der Hubbrücken)

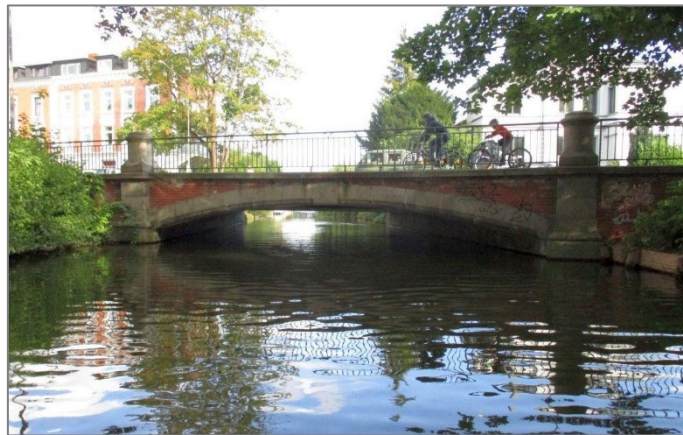
BW 008 Hüntertoralleebrücke

Baujahr	1899
Bauart	1-Feld-Verbundbogenbrücke
Brückenklasse	45/ 60
Zustandsnote	2019_H 3,2 nicht ausreichender Bauwerkszustand
Schäden	Betonabplatzungen und Risse freiliegende, korrodierende Bewehrung Schädigungen der Gründung
Maßnahme	Ersatzneubau/ Grundinstandsetzung
Vsl. Kosten	k. A.
Terminplanung	vsl. Planungszeitraum 2027-2028 vsl. Ausführungsbeginn 2029 ff.

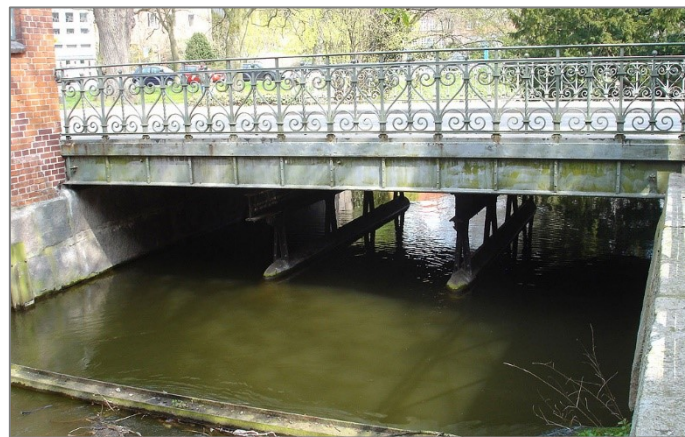
BW 009 Nördliche Mühlendammbrücke

Baujahr	1886		
Bauart	1-Feld-Verbundbrücke		
Brückenklasse	60		
Zustandsnote	2019_H	3,4	nicht ausreichender Bauwerkszustand
Schäden	Betonabplatzungen und Risse freiliegende, korrodierende Bewehrung Korrosionsschäden an Stahlträgern Schädigungen der Gründung		
Maßnahme	Ersatzneubau/ Grundinstandsetzung		
Vsl. Kosten	k. A.		
Terminplanung	vsl. Planungszeitraum	2027-2028	
	vsl. Ausführungsbeginn	2029 ff.

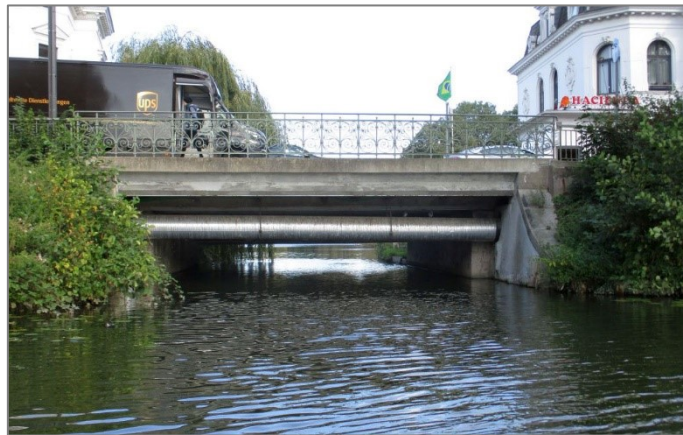
BW 016 Mühlenbrücke

Baujahr	1913
Bauart	1-Feld-Verbundbrücke
Brückenklasse	60
Zustandsnote	2019_H 3,5 ungenügender Bauwerkszustand
Schäden	Betonabplatzungen und Risse freiliegende, korrodierende Bewehrung Schädigung der Gründung
Maßnahme	Grundinstandsetzung
Vsl. Kosten	k. A.
Terminplanung	vsl. Planungszeitraum 2024-2026 vsl. Ausführungsbeginn 2026 ff.

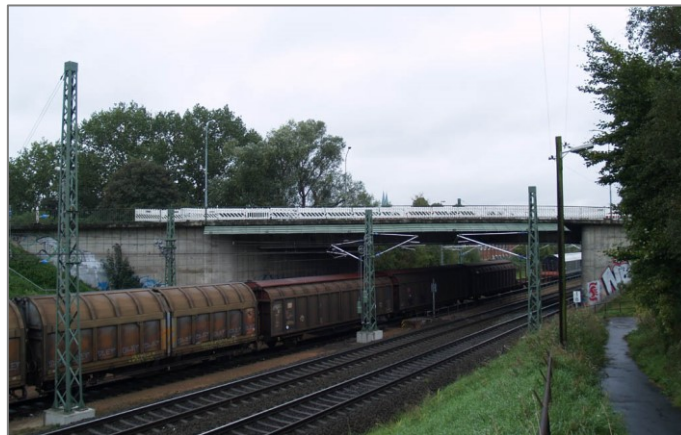
BW 028 Karlstraßenbrücke

Baujahr	1962
Bauart	1-Feld-Stahlbetonplattenbalkenbrücke
Brückenklasse	60
Zustandsnote	2021_H 3,4 ungenügender Bauwerkszustand
Schäden	Betonabplatzungen und Risse freiliegende, korrodierende Bewehrung Lagerschäden (Verschiebungen) Schädigung der Gründung
Maßnahme	Ersatzneubau
Vsl. Kosten	13,0 Mio. EUR (Kostenannahme vor Planungsbeginn)
Terminplanung	vsl. Planungszeitraum 2023-2026
	vsl. Ausführungsbeginn 2027 ff.

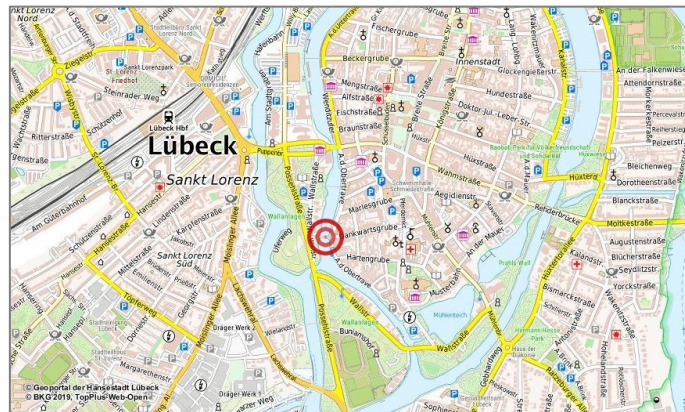
BW 032 Dankwartsbrücke

Baujahr	1994
Bauart	5-Feld-Holzbalkenbrücke
Brückenklasse	k. A.
Zustandsnote	2020_E 3,5 ungenügender Bauwerkszustand
Schäden	Schädigung der Holzkonstruktion Schädigung der Gründung
Maßnahme	Ersatzneubau
Vsl. Kosten	4,0 Mio. EUR (Kostenannahme vor Planungsbeginn)
Terminplanung	vsl. Planungszeitraum 2023-2024
	vsl. Ausführungsbeginn 2025 ff.

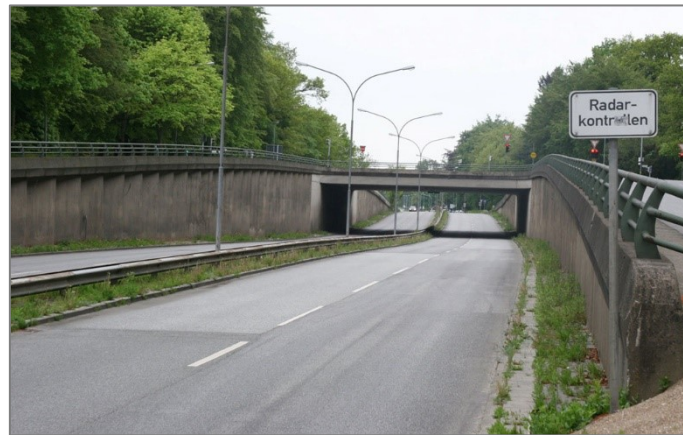
Baujahr	1964		
Bauart	1-Feld-Spannbetonhohlplatte		
Brückenklasse	60		
Zustandsnote	2021_H	3,5	ungenügender Bauwerkszustand
Schäden	Betonabplatzungen und Risse freiliegende, korrodierende Bewehrung		
Maßnahme	Grundinstandsetzung/ Rückbau		
Vsl. Kosten	7 Mio. EUR (Kostenannahme vor Planungsbeginn)		
Terminplanung	vsl. Planungszeitraum	2021-2023	
	vsl. Ausführungsbeginn	2024 ff.

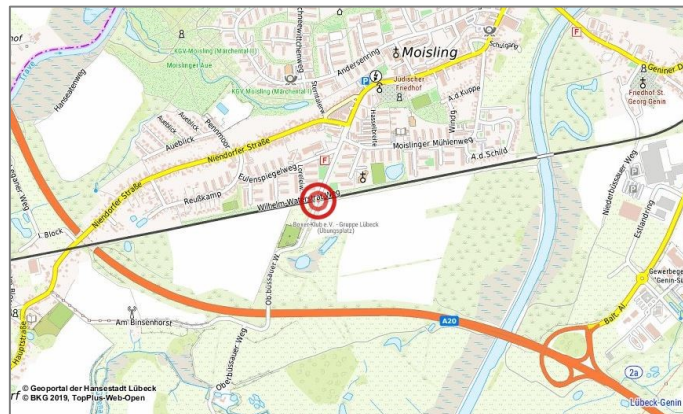
Baujahr	1965		
Bauart	1-Feld-Stahlbetonplattenbrücke		
Brückenklasse	60		
Zustandsnote	2019_E	2,9	nicht ausreichender Bauwerkszustand
Schäden	Betonabplatzungen und Risse freiliegende, korrodierende Bewehrung		
Maßnahme	Grundinstandsetzung		
Vsl. Kosten	2,2 Mio. EUR (Projektfreigabe)		
Terminplanung	Planungszeitraum	2020-2022	
	Ausführungszeitraum	2022-2023

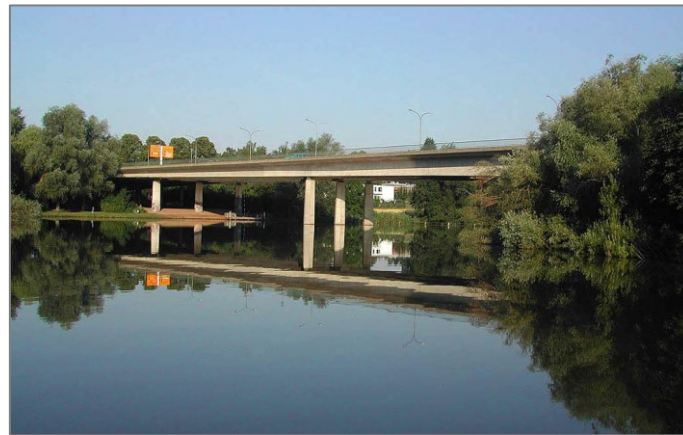
Baujahr	1969		
Bauart	12-Feld-Spannbetonbrücke		
Brückenklasse	60		
Zustandsnote	2021_H	2,1	befriedigender Bauwerkszustand
Schäden	Betonabplatzungen und Risse freiliegende, korrodierende Bewehrung		
Maßnahme	Grundinstandsetzung		
Vsl. Kosten	15,1 Mio. EUR (Projektfreigabe)		
Terminplanung	Planungszeitraum	2010-2020	
	Ausführungszeitraum	2018-2022

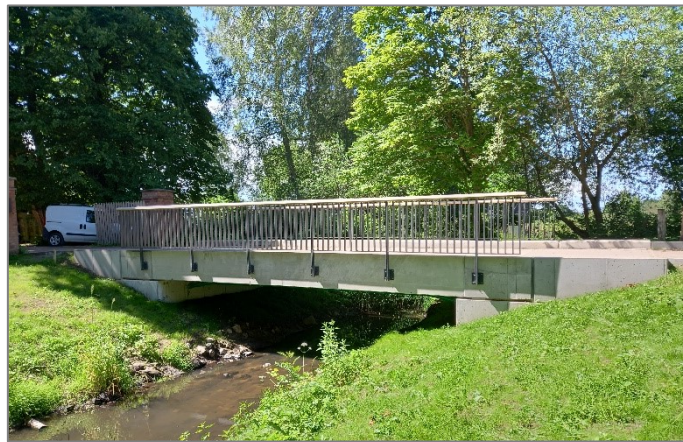
Baujahr	2022 (alt: 1940)		
Bauart	1-Feld-Stahlbetonbrücke		
Brückenklasse	k. A.		
Zustandsnote	2022_H	1,5	guter Bauwerkszustand
Schäden	zz. keine relevanten Schäden		
Maßnahme	laufende Unterhaltung		
Vsl. Kosten	k. A.		
Terminplanung	vsl. Planungszeitraum	k. A.	
	vsl. Ausführungsbeginn	k. A.

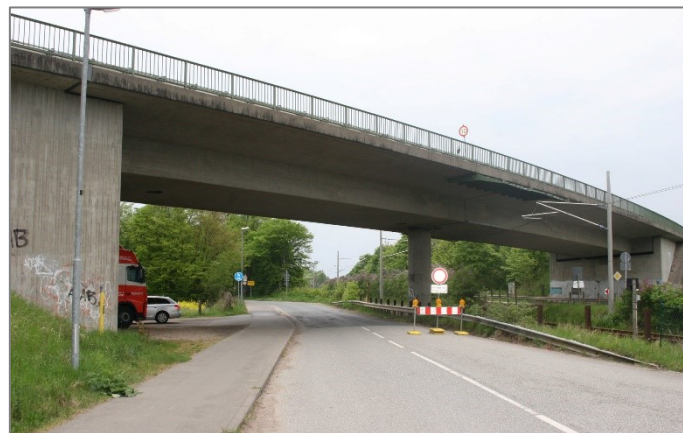
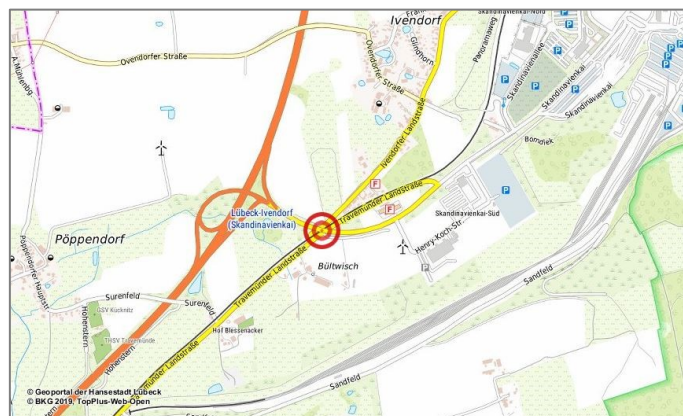
Baujahr	1981	
Bauart	2-Feld-Stahlbetonbrücke	
Brückenklasse	60/ 30	
Zustandsnote	2021_H 2,4 befriedigender Bauwerkszustand	
Schäden	zz. keine relevanten Schäden	
Maßnahme	Grundinstandsetzung	
Vsl. Kosten	k. A.	
Terminplanung	vsl. Planungszeitraum	2033-2034
	vsl. Ausführungsbeginn	2035 ff.

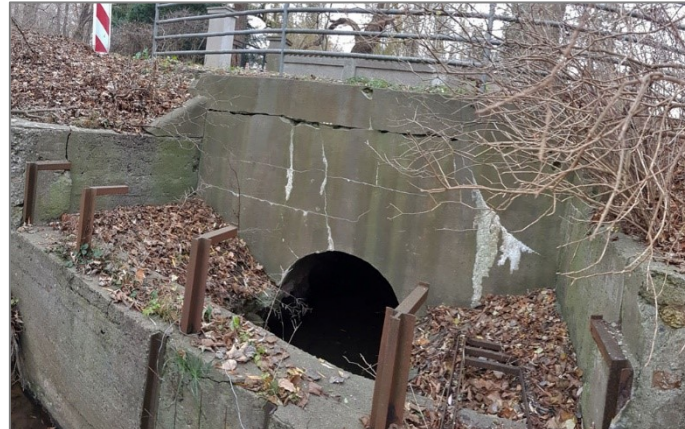
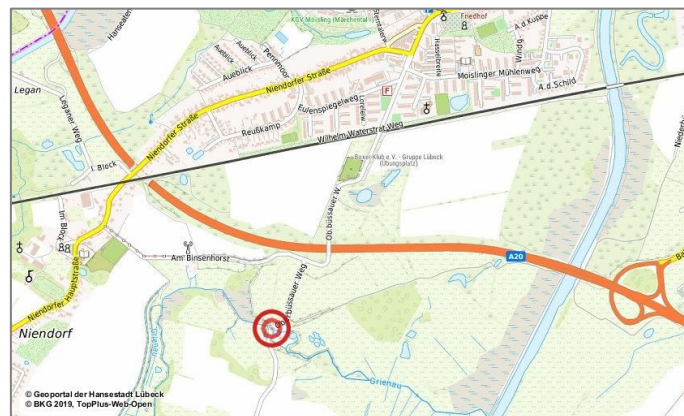
Baujahr	1976		
Bauart	Stahlbetonbauwerk		
Brückenklasse	k. A.		
Zustandsnote	2021_E	4,0	ungenügender Bauwerkszustand
Schäden	Betonabplatzungen und Risse freiliegende, korrodierende Bewehrung		
Maßnahme	Ersatzneubau		
Vsl. Kosten	750 TEUR (Kostenannahme vor Planungsbeginn)		
Terminplanung	vsl. Planungszeitraum	2022-2023	
	vsl. Ausführungsbeginn	2024 ff.
