TAGESORDNUNG

29. Sitzung des Ausschusses für Kultur und Denkmalpflege

| 4.4. | Bericht zum weiteren Vorgehen mit dem Schiffswrack aus der Trave | |

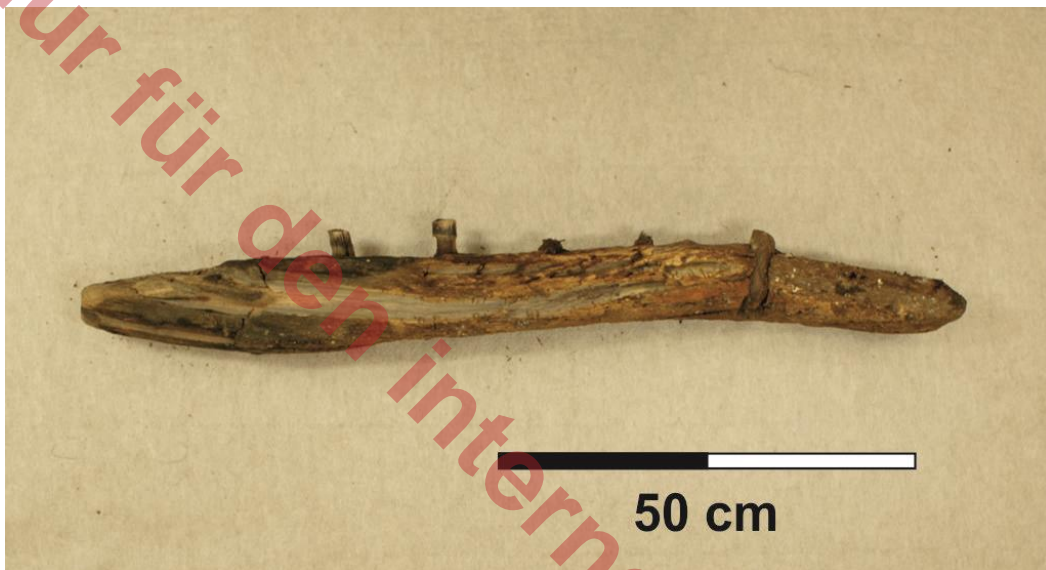
Abb. 2

Der durch Taucher des WSA abgeborgene Eichenspant (Foto: I. Sudhoff/Hansestadt Lübeck; Bearbeitung: F. Jürgens/CAU Kiel).

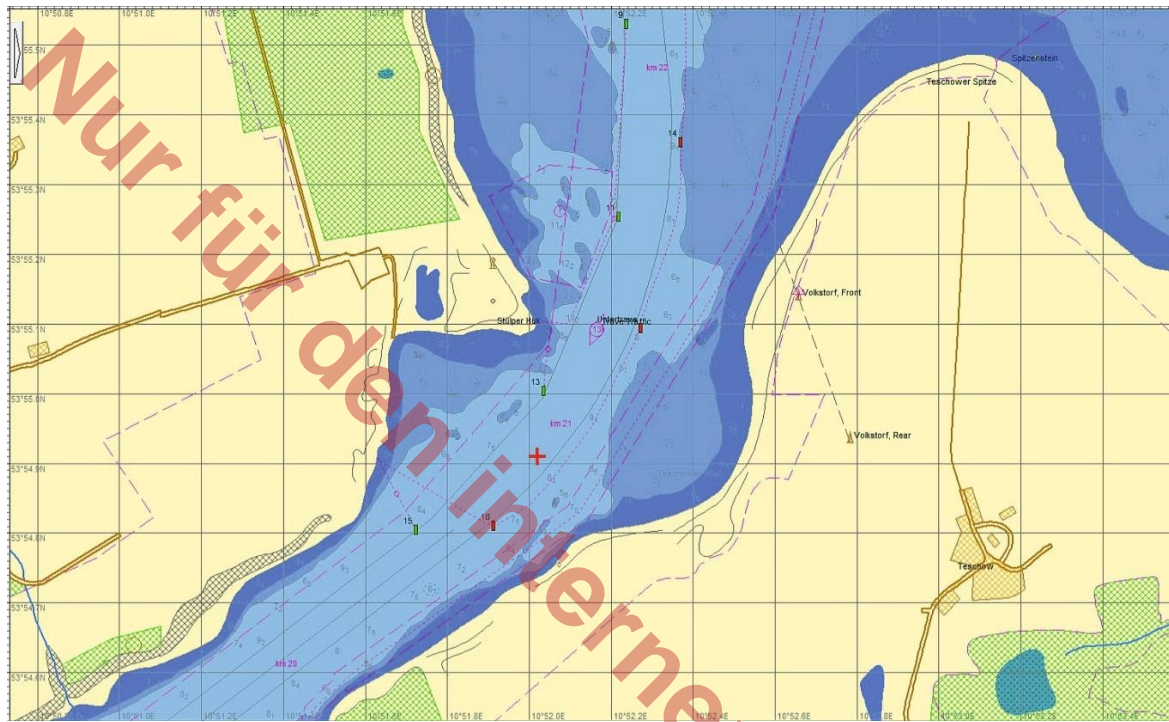
Abb. 5

Lage des Wracks (rotes Kreuz) innerhalb der Fahrinne (WSA Ostsee).

Auffällig ist die Lage direkt unterhalb des Stülper Huks, einer markanten erhöhten Halbinsel, um die die Trave einen relativ scharfen Knick beschreibt. Der Fluss ist an dieser Stelle etwa 400 m breit und erreicht eine Tiefe von bis zu 11 m. Das Wrack selber liegt auf Höhe der Teschower Wiek relativ mittig in der Strömungs- bzw. Fahrrinne in einer Tiefe von 10 bis 11 m (**Abb. 5**). Der Boden ist an dieser Stelle sandig, teilweise liegt eine Schicht recht feines Sediment auf.

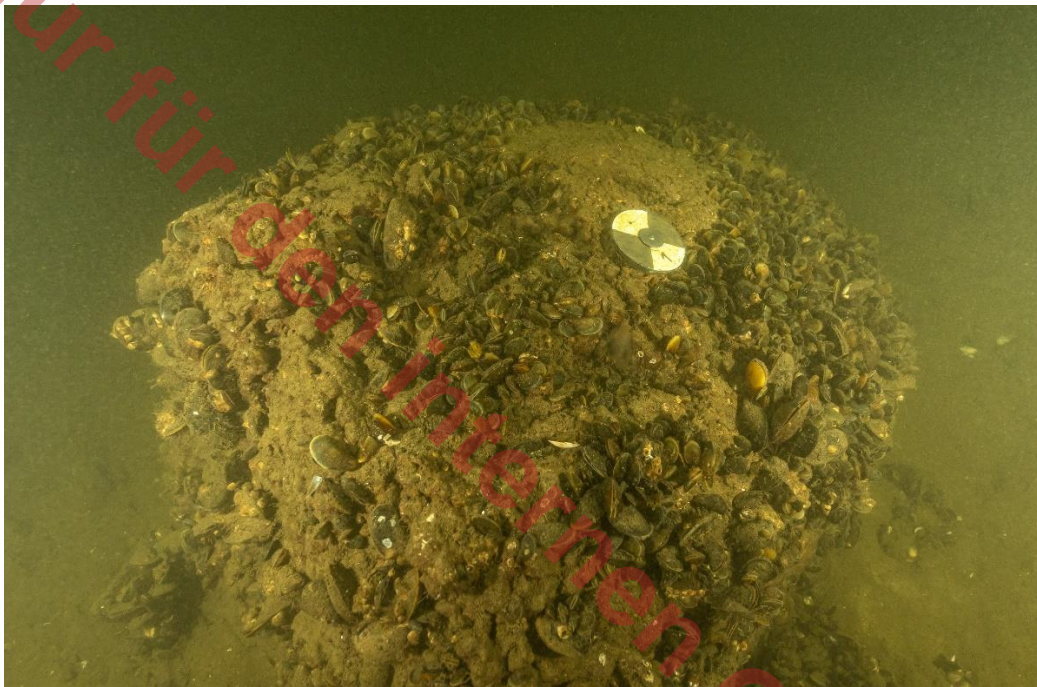
Abb. 6

Ein mit einem Marker markiertes Fass (C. Howe/CAU Kiel).

Zunächst erfolgte die Markierung signifikanter Bauteile und Fässer mit kleinen benummerten Markern. Diese waren vorher aus HPL gefertigt worden. Auf den runden Plättchen mit einem Durchmesser von 6 cm, sind neben einer Nummer diverse Formen aufgezeichnet, um die photogrammetrische Einmessung zu ermöglichen (**Abb. 6**). Insgesamt wurden an diesem Tag 16 Marker mittels rostfreier Nägel aus Edelstahl am Wrack befestigt. Weiterhin wurde ein Tauchgang mit Video- und Sprechfunkverbindung an die Oberfläche durchgeführt, um Frau

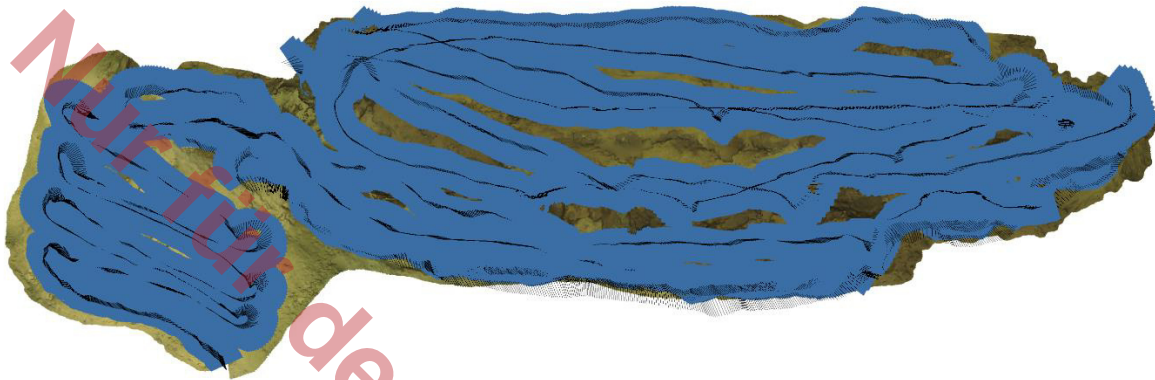
Abb. 9

Route der Videodokumentation beim zweiten Einsatz am 10.12.2021 (F. Wilkes/CAU Kiel).

Im Dezember 2021 wurde mit einem leistungsfähigeren Kamerasystem, einer Canon EOS-1D X Mark III mit Sigma 20 mm Weitwinkelobjektiv, gearbeitet. Mit diesem wurden 25:29 Minuten Filmmaterial vom Hauptbereich und 5:52 Minuten Material vom postulierten Heckbereich mit einer Auflösung von 4096 mal 2160 Pixel (4k, ca. 8 Megapixel) bei einer Bildrate von 25 Bildern pro Sekunde aufgenommen und auch vollständig verwendet. Hierfür wurde eine Strecke von etwa 140 m abgetaucht (**Abb. 9**). Bei der Videosequenz aus dem Hauptbereich wurde jeder neunte Frame entnommen, bei der aus dem Heckbereich jeder fünfte, für eine Gesamtzahl von 6011 Einzelbilder.

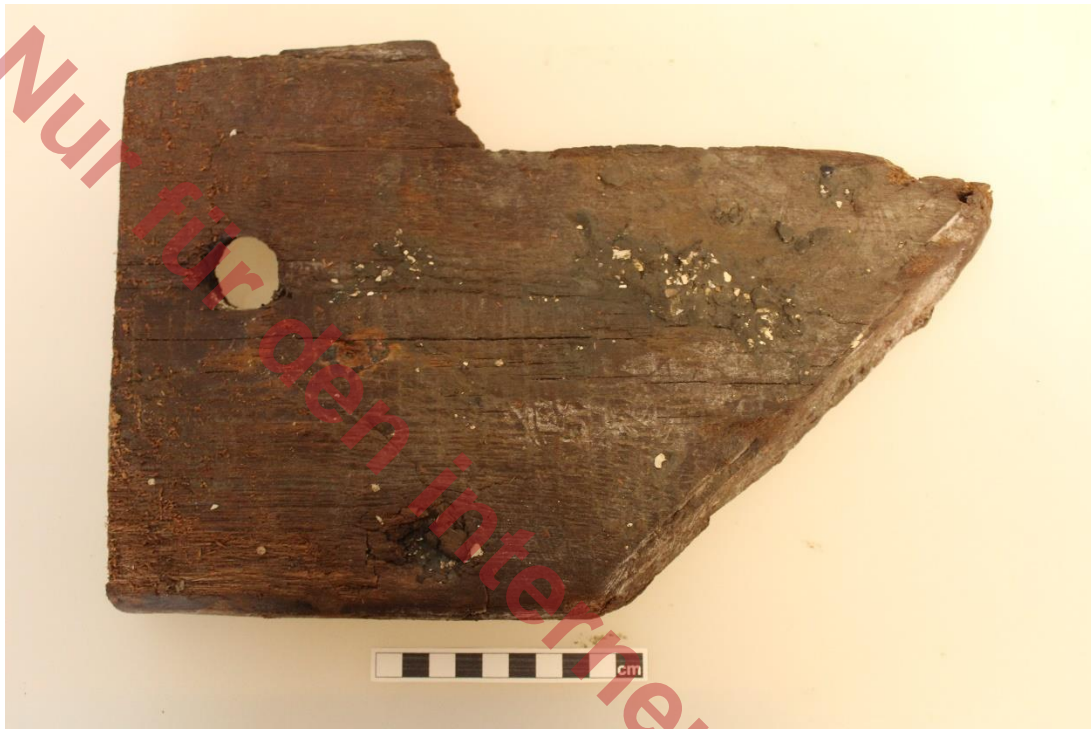
Abb. 10

Am 10.11.2021 zur Datierung entnommenes Plankenfragment mit Lasche (rechts) und Loch eines Holz nagels. Zu erkennen sind weiterhin die Sägespuren (F. Jürgens/CAU Kiel).

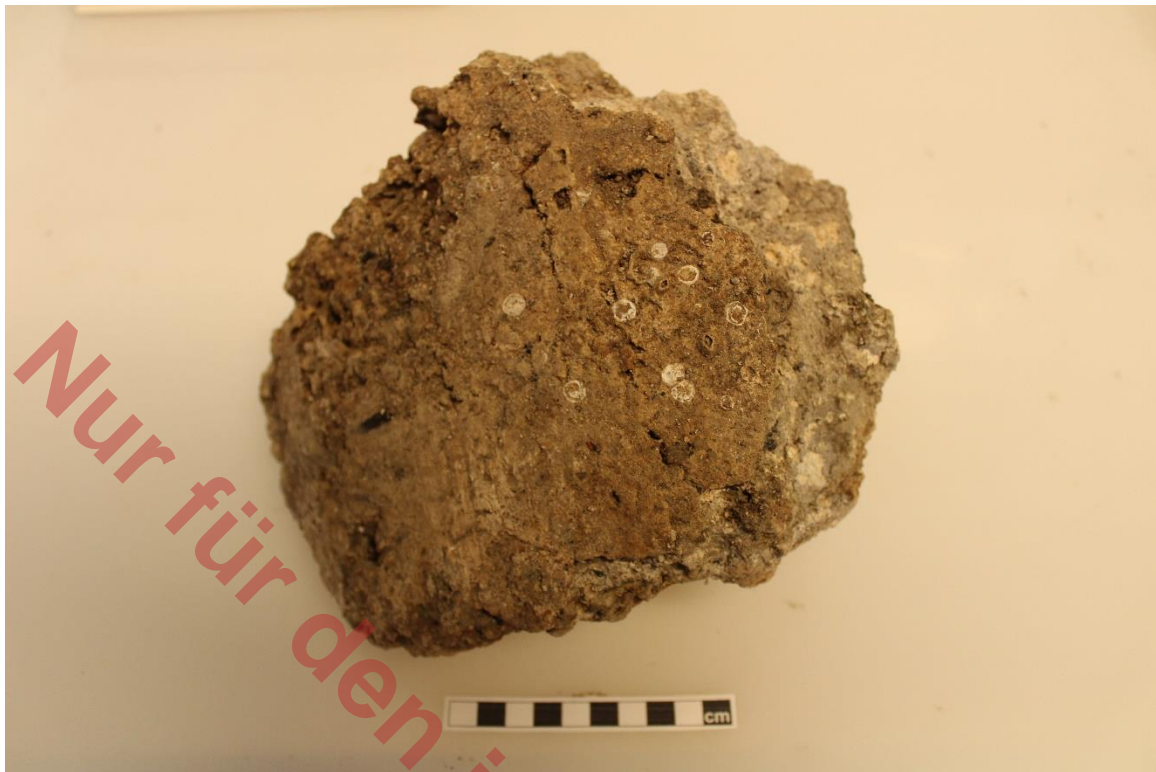
Abb. 11

Entnommenes Fragment der Ladung, welches analysiert wurde. Auf der Oberfläche sind die Spuren der vergangenen Holzdauben sichtbar (F. Jürgens/CAU Kiel).

ist. Zur genaueren Bestimmung wurde ein Teil der Probe am Institut für Geowissenschaften der CAU zu Kiel von Anna Hagen M.Sc. untersucht. Diese führte eine Komponentenanalyse durch, im Rahmen der auch ein Karbonattest und eine Korngrößenanalyse stattfanden (Vgl. Messprotokoll im Anhang). Diese ergab, dass sich die Probe aus etwa 80 vol% Karbonat, 10 vol% Sand (Fein- bis Grobsand, wesentlich Quarz, etwas Feldspat), 5 vol% Holzkohle und 5 vol% tonigen Bestandteilen zusammensetzt. Weiterhin finden sich Holzpartikel und pflanzliche Reste in der Probe. Grad der hohe Anteil an Karbonat und die Holzkohl stützen naturwissenschaftlich die These, dass es sich bei dem Inhalt der Fässer um verhärteten Brandkalk handelt.

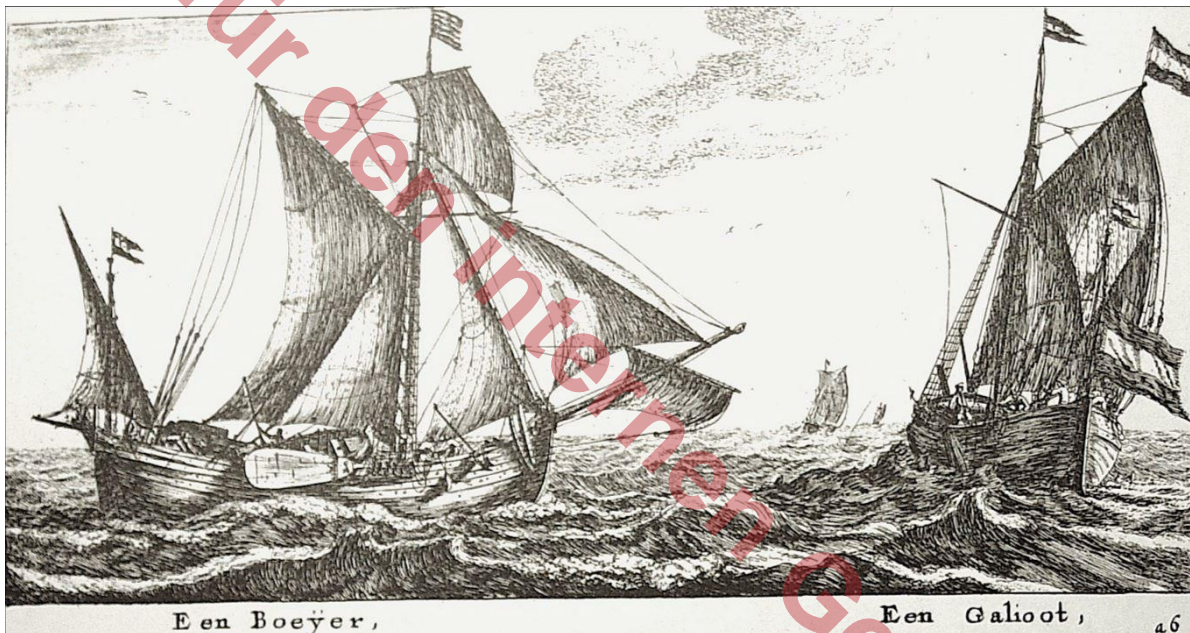
Abb. 14

Ein Bojer und eine Galliot (Reinier Nooms/1655).

Unabhängig zu den soeben gemachten Beobachtungen findet sich in der historischen Literatur auch ein spezifischer als Galliot oder Galiot bezeichneter Schiffstyp (**Abb. 14**), der neben anderen wie etwa Smak, Bojer, Büse, Tjalk, Fleute und Kuff²⁵ vom 17. bis in das 19. Jahrhundert

existiert hat und seinen Ursprung im niederländischen Raum findet. Allen gemein ist eine flachbodige Bauweise (teilweise mit Seitenschwertern) und völlig gerundete Bug und Heckkonstruktionen, jedoch ohne Aufpiekung selbiger. Dies verlieh ihnen zwar keine guten Segeleigenschaften, jedoch eine große Tragfähigkeit, was sie sehr beliebt bei den Eignern und somit zu den vorherrschenden Schiffstypen im Bereich des Nord- und Ostseehandels machte.²⁶ Eine Unterscheidung der Typen fällt nicht ganz leicht, jedoch scheint das

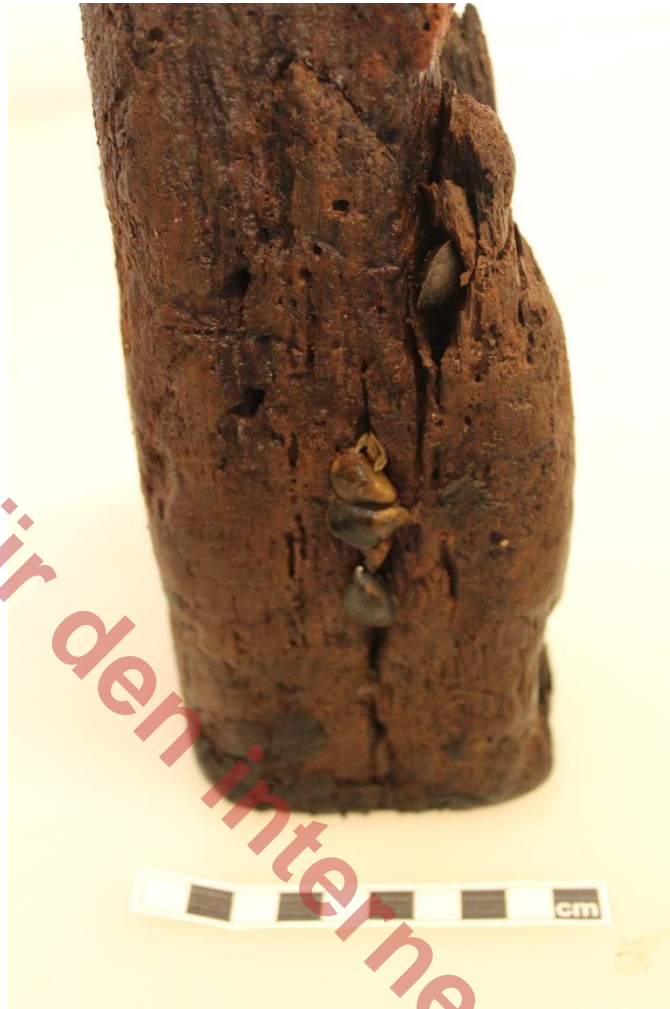
Abb. 18

Kleine Miesmuscheln an dem zur Dendrochronologischen Untersuchung geborgenem Spantfragment
(F. Jürgens/CAU Kiel).

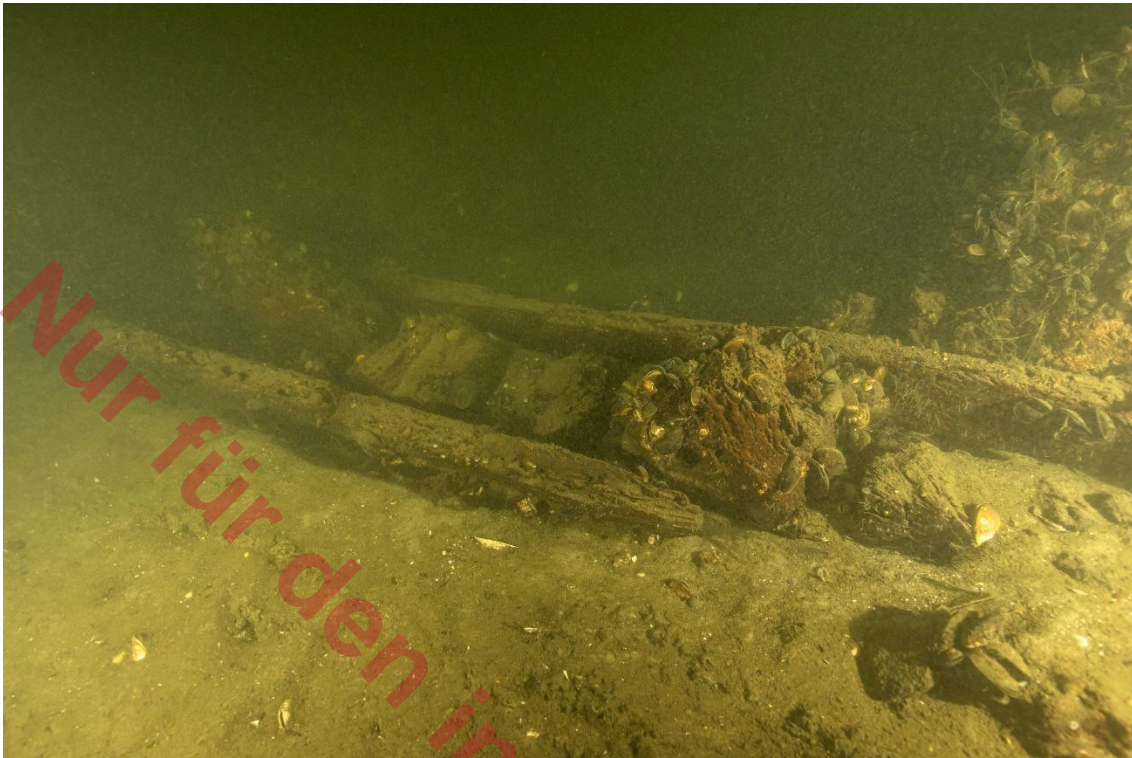
Abb. 20

Spantkopf mit Fraßspuren von *teredo navalis* am freiliegenden Holzrumpf (C. Howe/CAU Kiel).

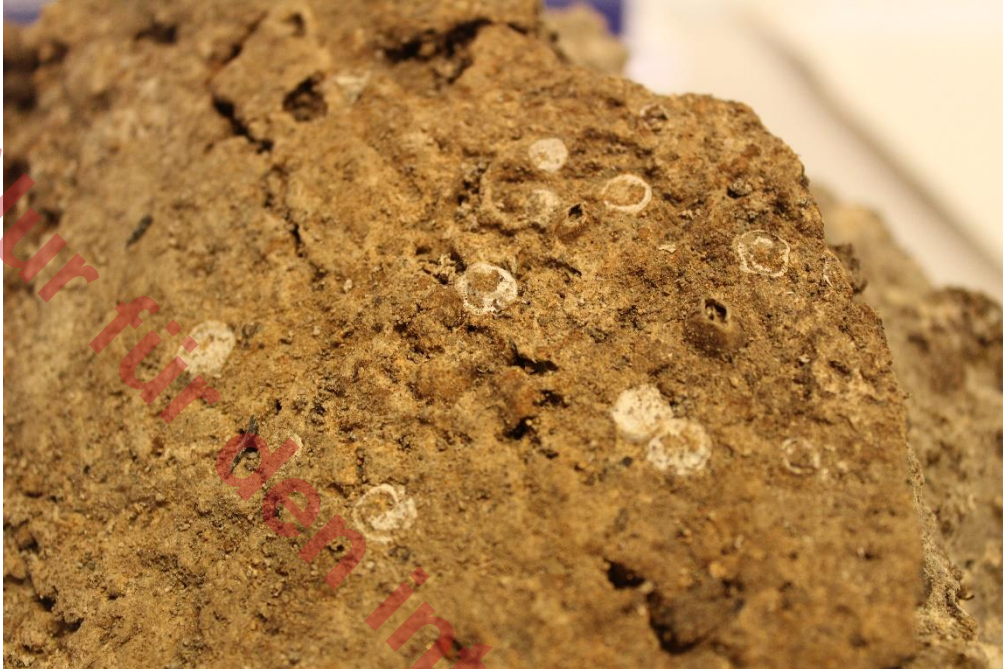
Abb. 21

Spuren von Seepocken auf der geborgenen Probe der Ladung (F. Jürgens/CAU Kiel).

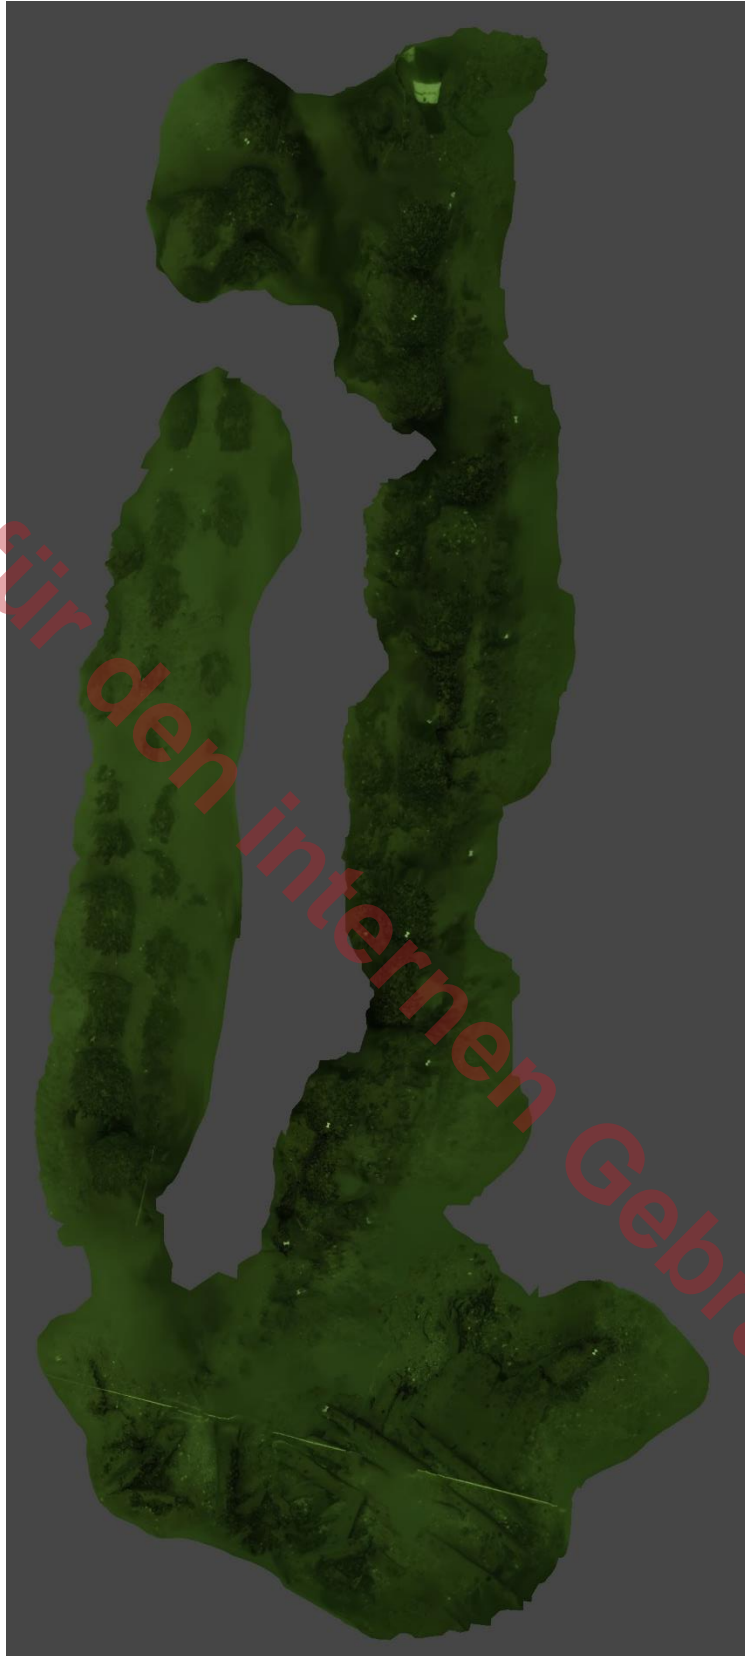
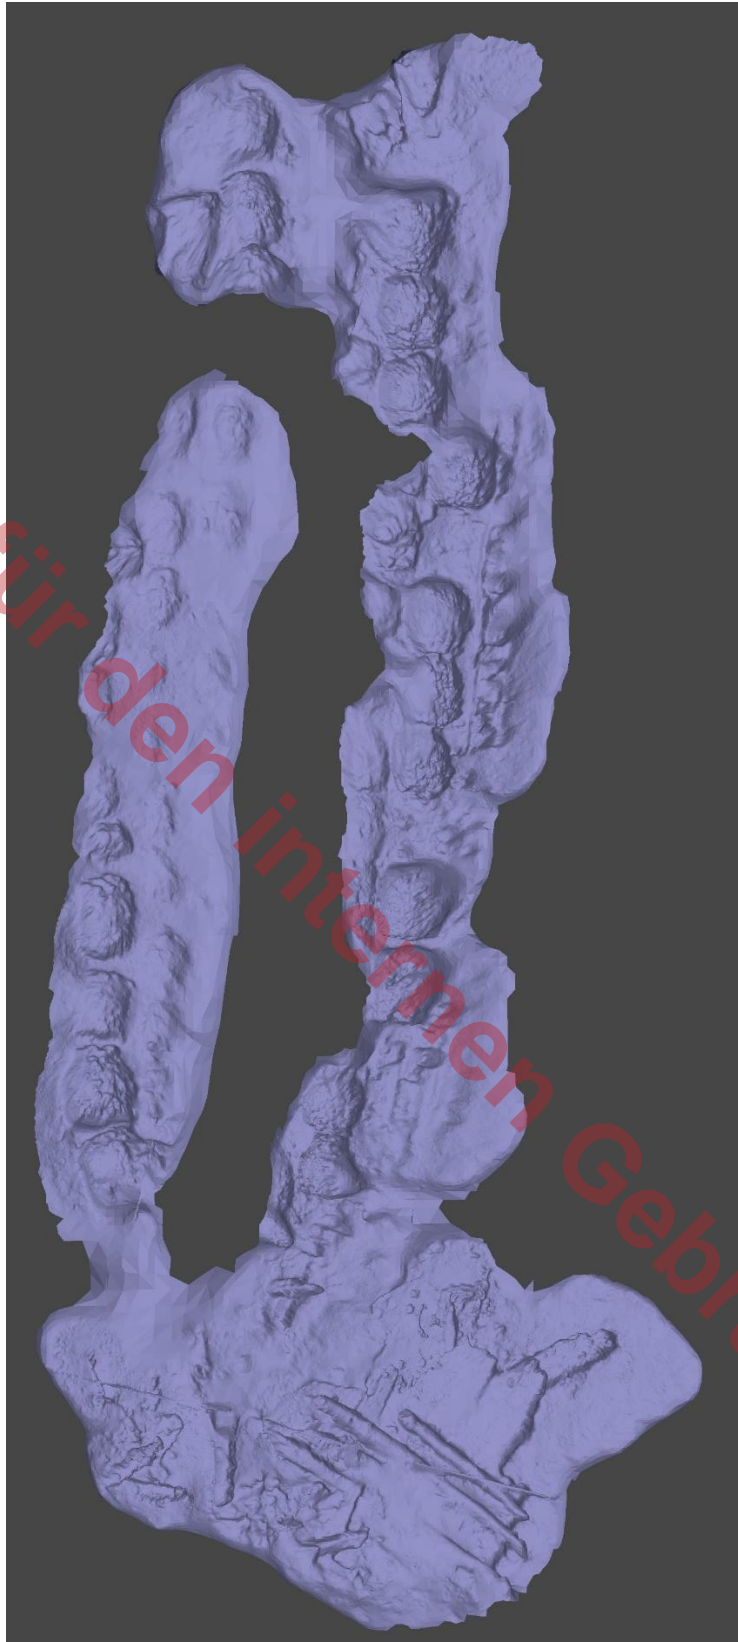
3D-Modell Videofahrt 1 10.11.2021 (J. Enzmann/F. Wilkes/CAU Kiel).

3D-Modell Videofahrt 1 10.11.2021 (solid) (J. Enzmann/F. Wilkes/CAU Kiel).

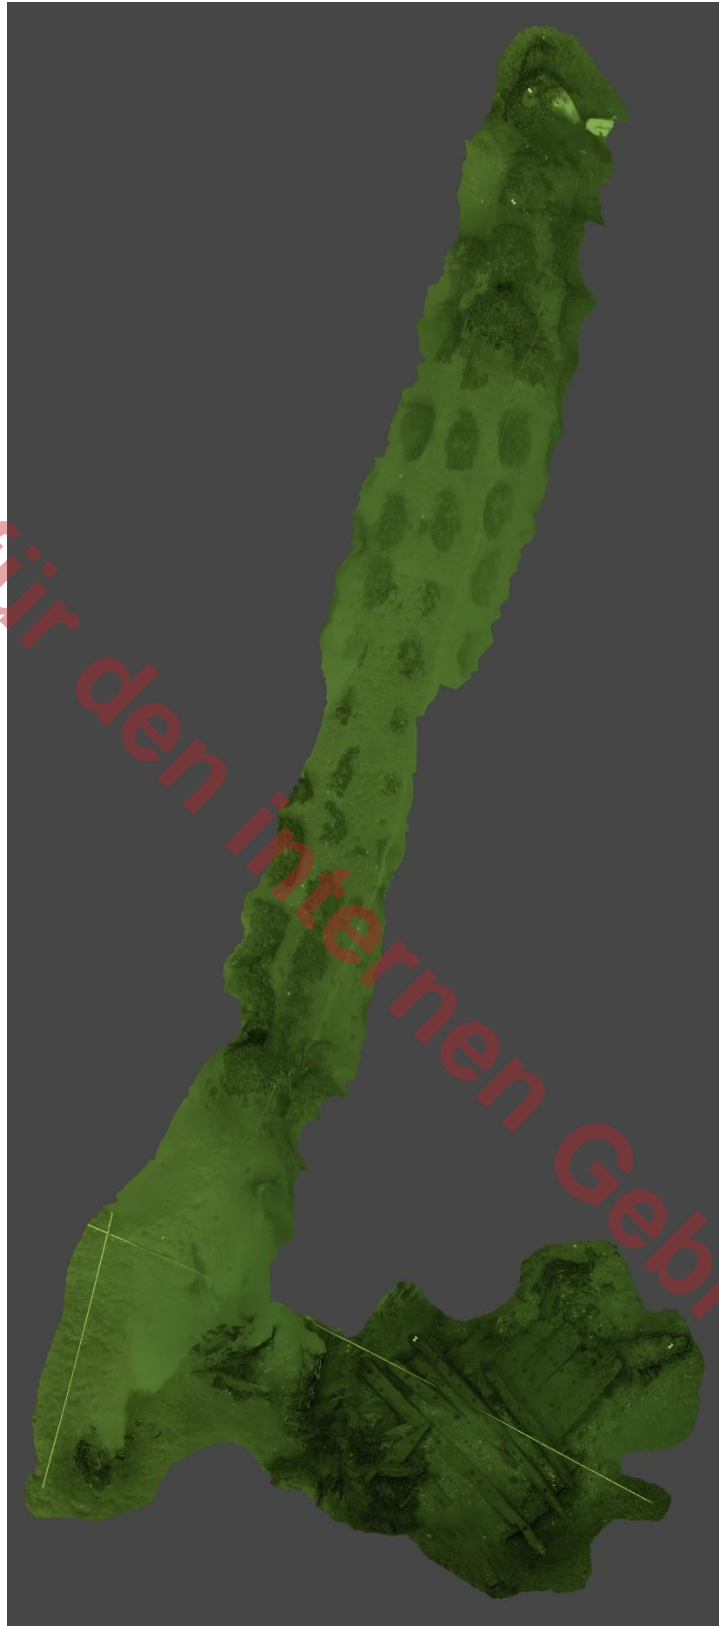
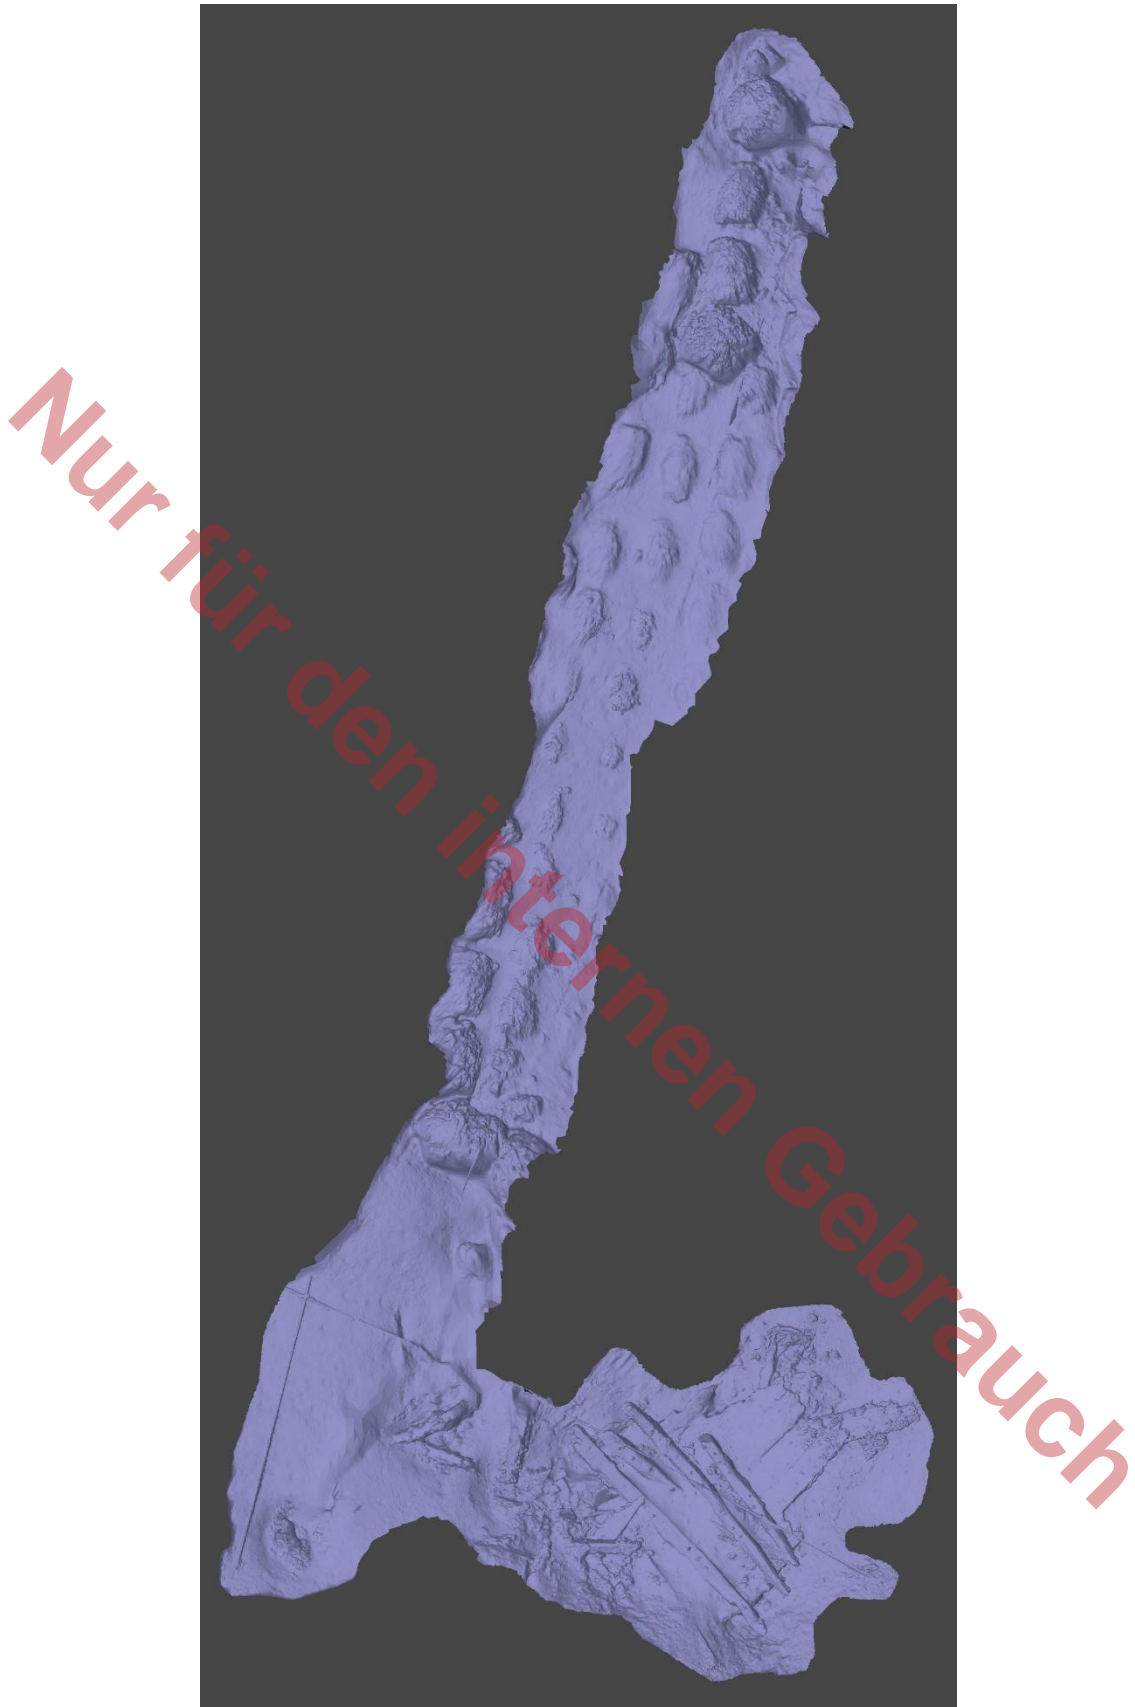
3D-Modell Videofahrt 2 10.11.2021 (J. Enzmann/F. Wilkes/CAU Kiel).

3D-Modell Videofahrt 2 10.11.2021 (solid) (J. Enzmann/F. Wilkes/CAU Kiel).

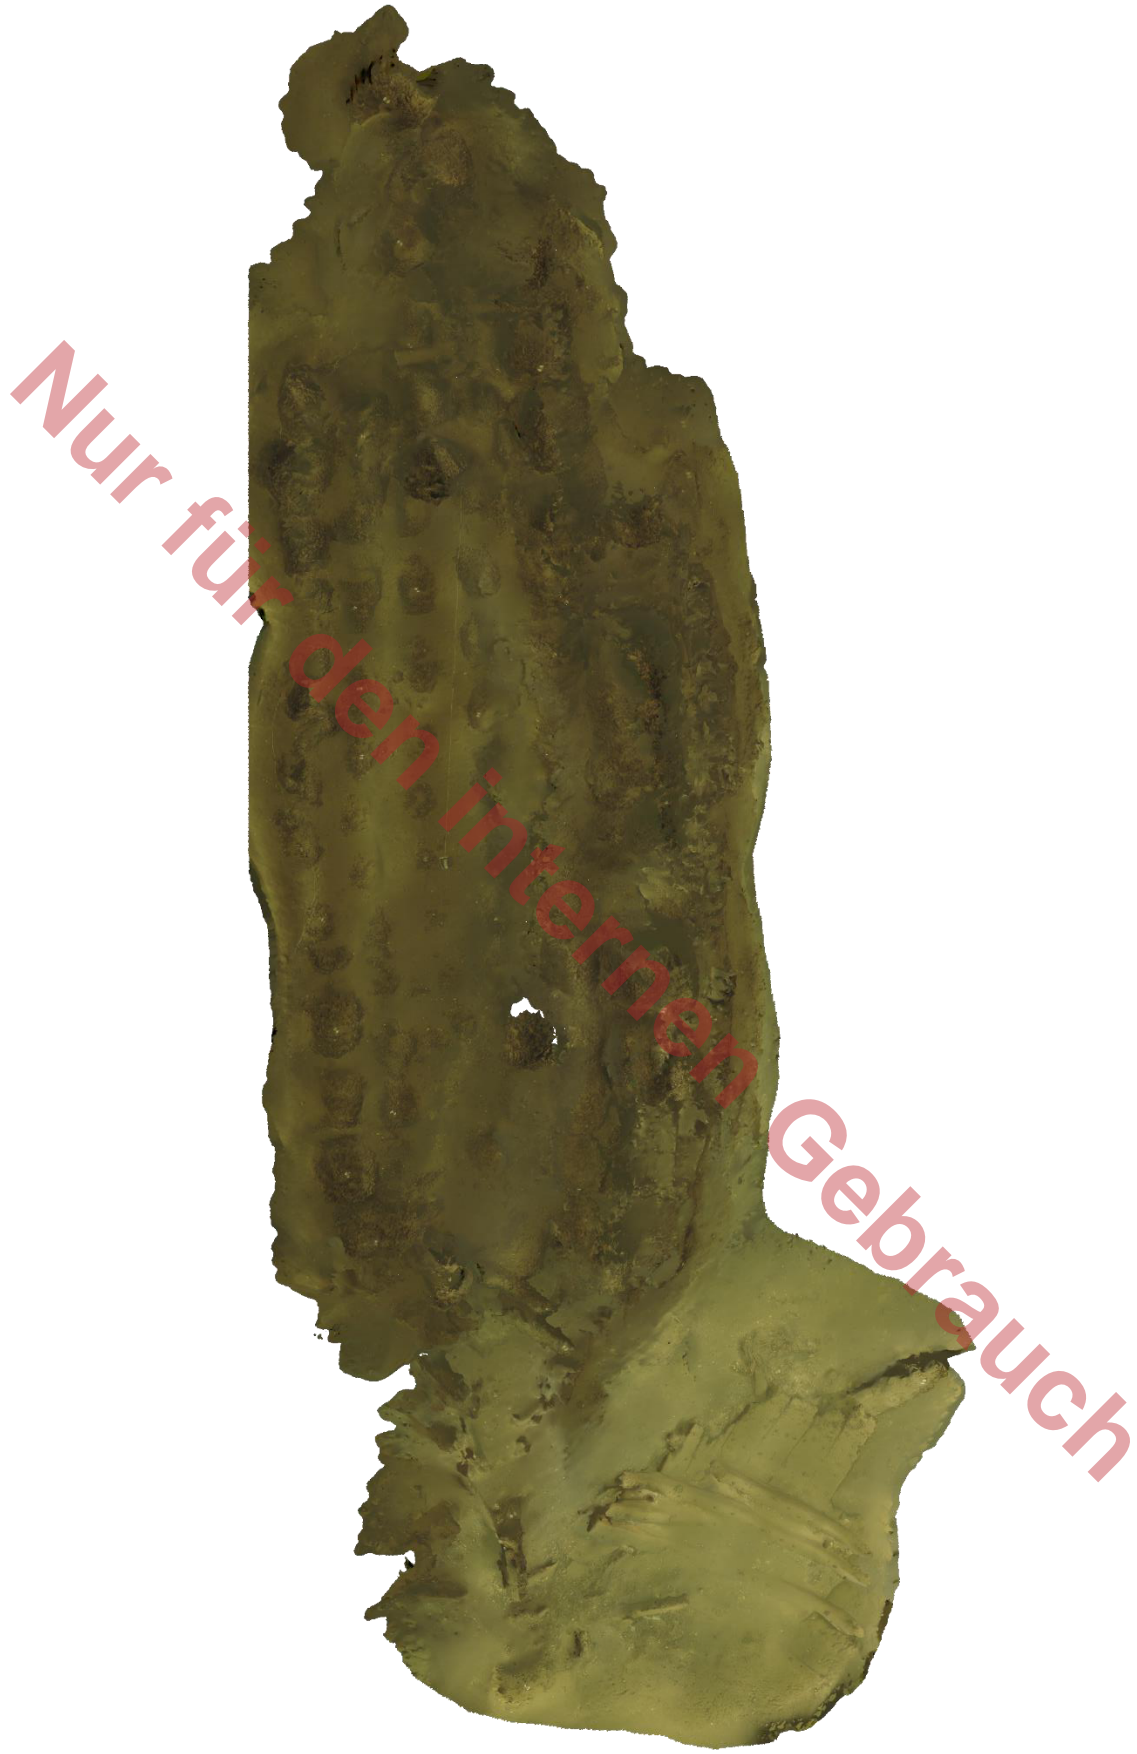
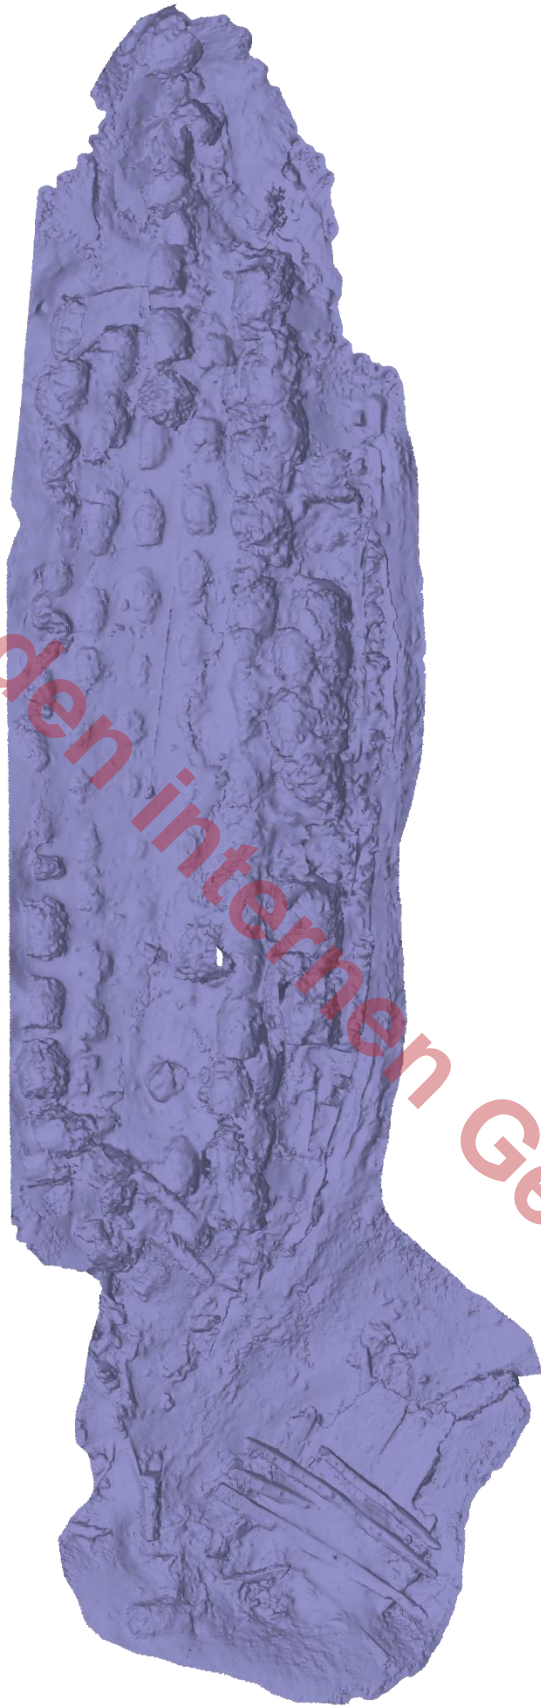
3D-Modell 10.12.2021 (C. Howe/F. Wilkes/CAU Kiel).

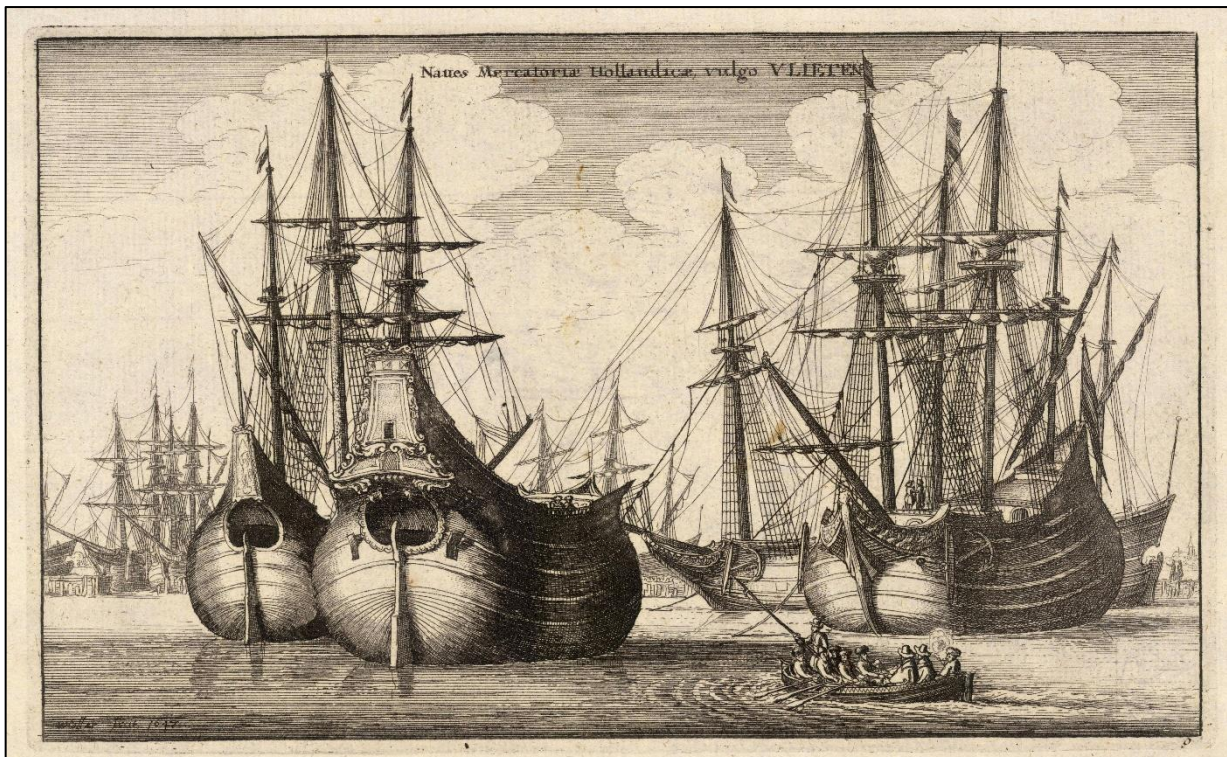
Abb. 8: Holländische Fleuten. Deutlich sind das birnenförmige Heck und das schmale Deck zu erkennen (Radierung von Wenzel Hollar um 1647).

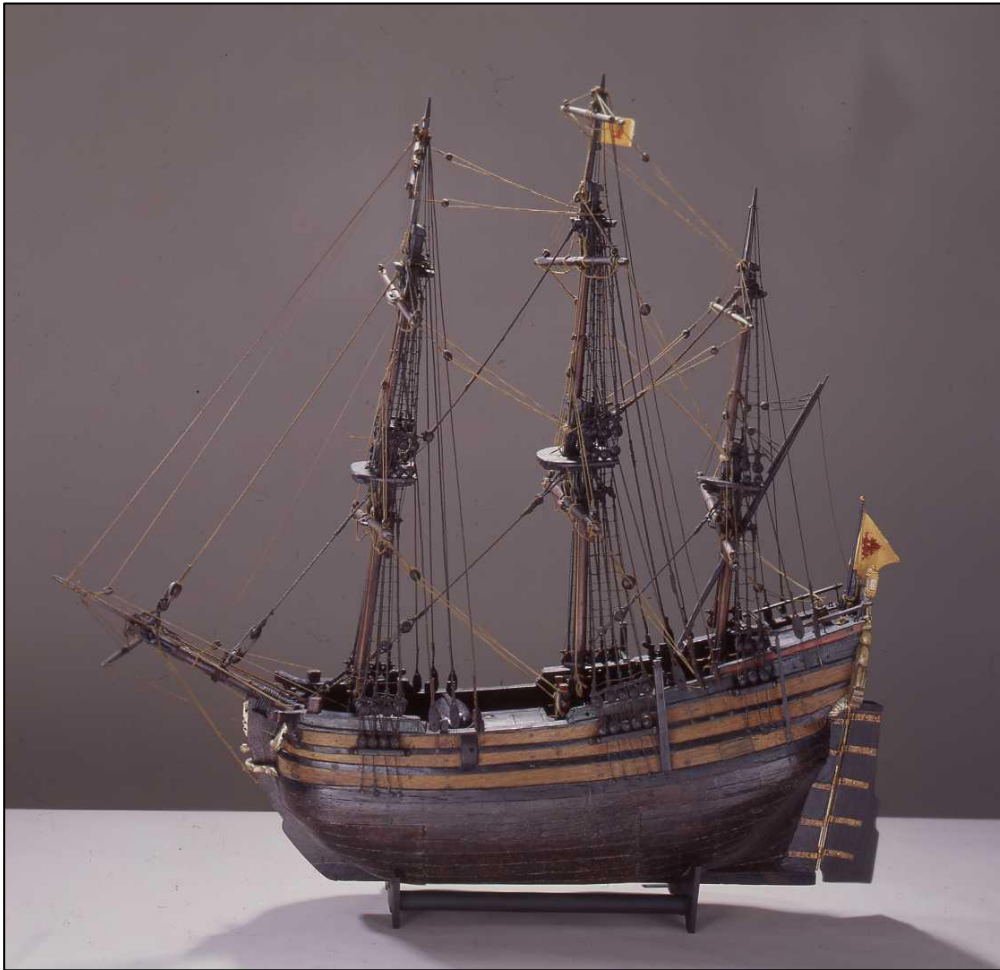
Abb. 9: 1900 gefertigtes Modell einer Lübecker Fleute von um 1700/1726 (© DHM).

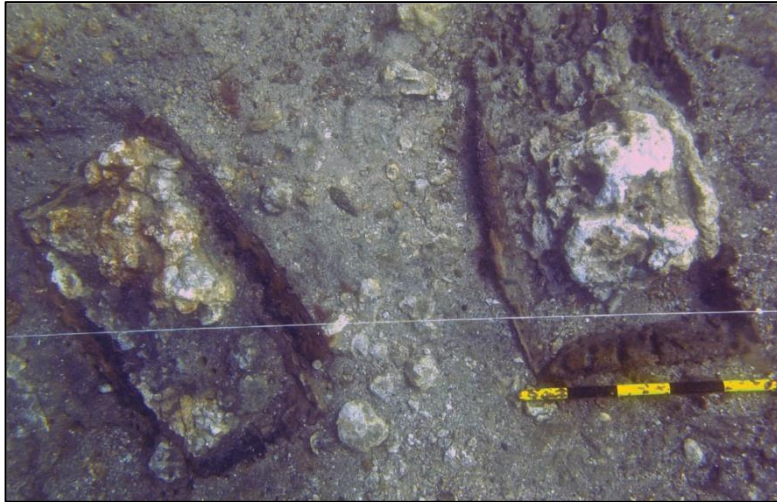
Abb. 10: Skjernøysund Wrack 3. Zwei Fässer mit Branntkalk (nach AUER/MAARLEVELD 2013, Fig. 30).

in Längsrichtung zum Rumpf liegend, angetroffen werden. In den 79 x 39 cm großen Fässern war nach Berechnung bis zu 314 kg Branntkalk enthalten, der den Analysen zufolge von Gotland, genauer aus der Halla Region oder Burgsvik, stammt (ARBIN 2012, 2014). Beim 1390 in Klinkertechnik gebauten Skjernøysund Wrack 3, auf der norwegischen Seite des Skagerrak gelegen, konnten noch fünf 83 x 47 cm große Fässer, die Kalk enthielten, angetroffen werden (Abb. 10). Darunter fanden sich zudem eine Ladung Holzbretter aus dem Odergebiet. Auch wenn nicht explizit von Branntkalk gesprochen wird, so legt die verbackene Struktur des Inhalts und sein Transport in Fässern diesen doch nahe

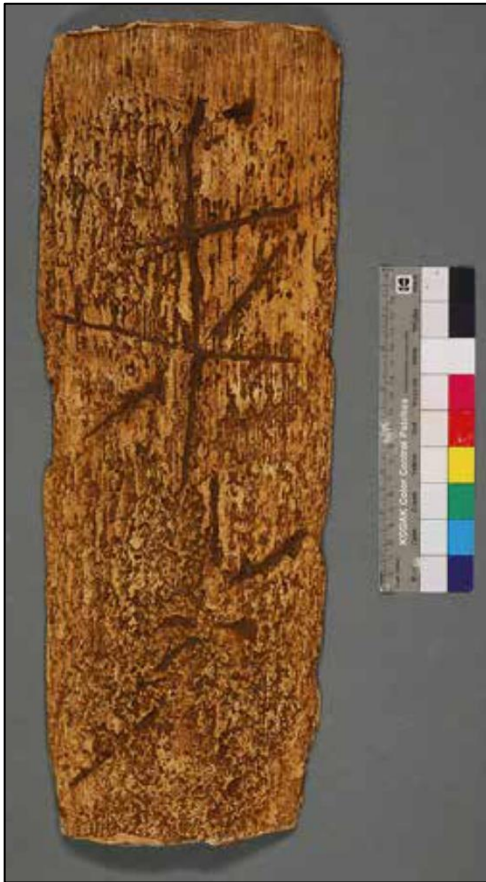
Abb. 11: Skaftö Wrack. Gipsabguss eines im Kalk erhaltenen Hausmarkenabdrucks einer Fassdaube (nach ARBIN 2014, Fig. 23).
