Mündlich vorgetragener Bericht des Bereichs Stadtgrün und Verkehr zur Verkehrsführung Berliner Platz

Unfallhäufungsstellen-Auswertung Hansestadt Lübeck 2021

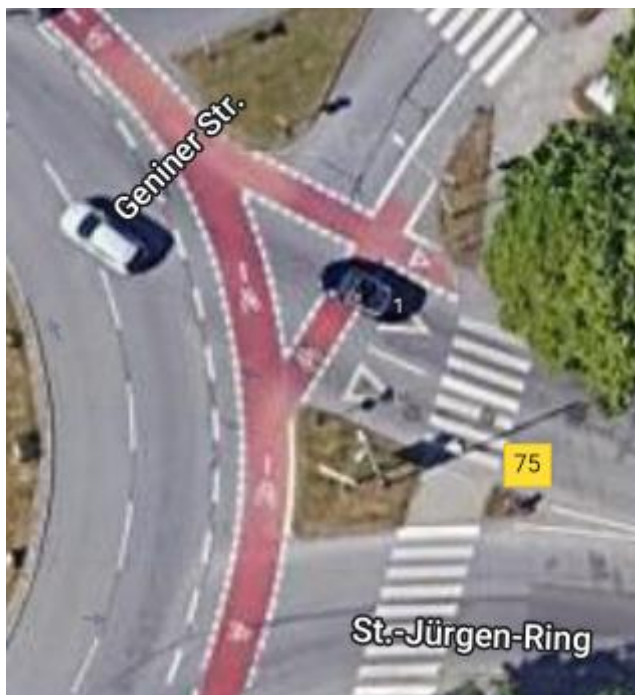
Hauptunfallursache ist dabei, das Übersehen von Radfahrende durch den Kfz-Verkehr beim Ein-/Ausfahren in den/aus dem Kreisverkehr.

Der Radverkehr folgt an dieser Stelle nicht nur dem Kreisverkehr, sondern hat auch die Möglichkeit in die Geniner Straße zu fahren. Beim Einfahren in den Kreisverkehr musste also der motorisierte Fahrzeugverkehr die beiden Fahrbahnen im Kreisverkehr, das evtl. neben ihm befindliche Fahrzeug sowie auch die beiden Fahrtrichtungen des Radverkehrs im Blick behalten. Es bestand daher auch an diesem Punkt des Berliner Platzes dringender Handlungsbedarf zur Verbesserung

der Sicht auf die Radfahrende, was durch die nun geänderte Verkehrsführung im Ein-/Ausfahrtbereich am Kreisverkehr erfolgte.

Die Überplanung dieses Straßenbereichs beinhaltet aber keine gravierende Änderung in der Zuführung zum Berliner Platz. Auch bisher gab es dort nur eine überbreite Fahrspur, die ca. 5,60 m breit war und sich auf über 6,00 m erst kurz vor dem Kreisverkehr verbreiterte. Zwei Pkw konnten zwar bis zur Verbreiterung nebeneinander fahren, was aufgrund von parkenden Fahrzeugen aber nicht immer praktiziert wurde oder konnte. Denn dort durfte und darf auch weiterhin nur in der Zeit zwischen 15.00-18.00 Uhr nicht gehalten werden. Eine getrennte Markierung der beiden Fahrspuren erfolgte deshalb nur auf einem kleinen Stück, welches keine 20,00 m lang war.

Das bedeutet, hinsichtlich der nutzbaren Verkehrsfläche erfolgt mit der Änderung, die am 07.07.2022 angeordnet wurde, eine deutliche Verbesserung, da nun eine nahezu durchgehende Zweispurigkeit bis ca. 35 m vor dem Kreisverkehr hergestellt wurde. Aufgrund der anderen Form der Markierung fällt das jetzt besonders deutlich auf, dass nur noch eine Fahrspur in den Kreisverkehr geführt wird.

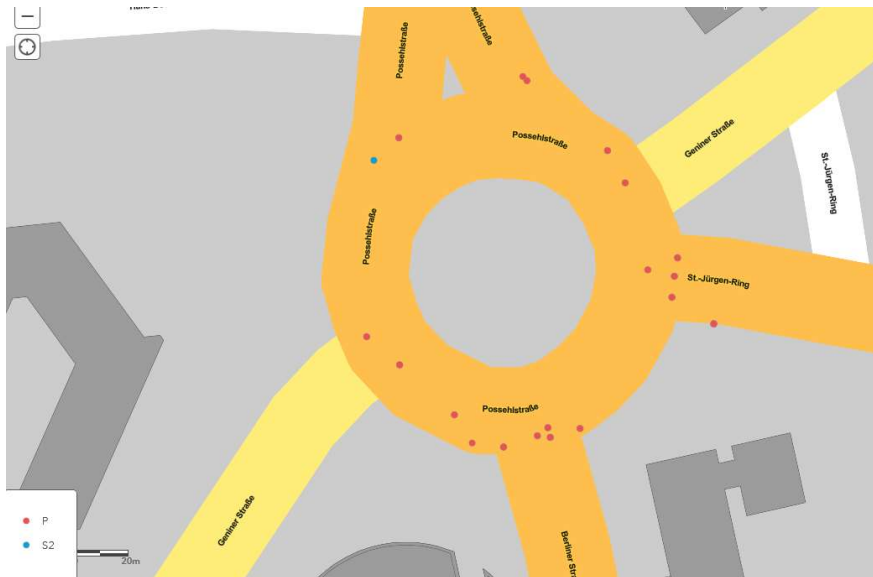
Karte

Anzahl Unfälle	Summe	Monat											
		01 Januar	02 Februar	03 März	05 Mai	06 Juni	07 Juli	08 August	10 Oktober	11 November	12 Dezember		
zuständige Dienststelle		Fachliche Kategorie											
PD Lübeck, SG 1.3	P	19	1	1	1	2	2	2	1	2	3	4	
	S2	1						1					
	Summe	20	1	1	1	2	2	2	2	2	3	4	
	Summe	20	1	1	1	2	2	2	2	2	3	4	
Unfalltyp													
Abbiegeunfall	8		1	1		2		1		2	1		
Einbiegen / Kreuzen-Unfall	10	1			2		1	1	1	1	3		
Sonstiger Unfall	1						1						
Unfall im Längsverkehr	1								1				
	Summe	20	1	1	1	2	2	2	2	2	3	4	
Unfallart													
Unfall anderer Art	2						1			1			
Zusammenstoß mit anderem Fahrzeug, das einbiegt oder kreuzt.	15	1	1		2	2	1	2	1	1	4		
Zusammenstoß mit anderem Fahrzeug, das vorausfährt oder verkehrsbedingt wartet.	3			1					1	1	1		
	Summe	20	1	1	1	2	2	2	2	2	3	4

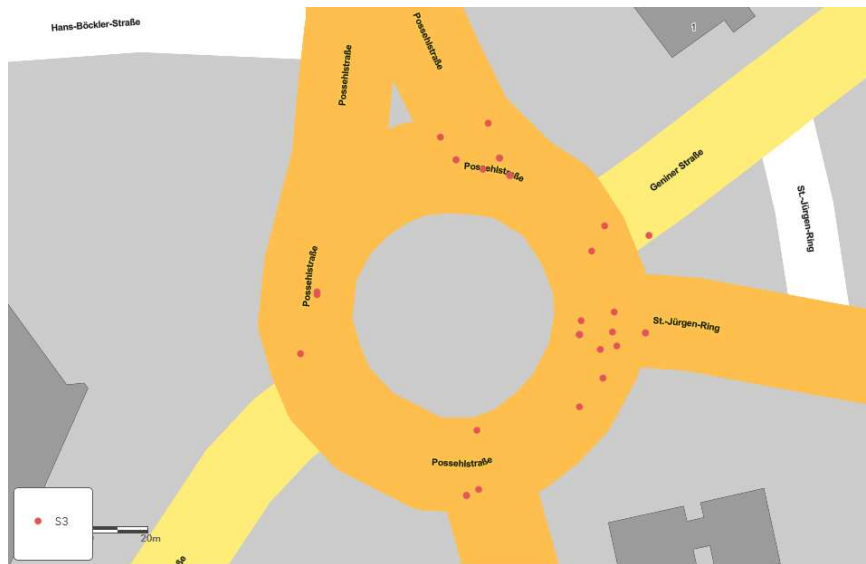
Karte

aufnahmefreie Verkehrsunfälle

Anzahl Unfälle		Summe	Monat														
			01 Januar	02 Februar	03 März	04 April	05 Mai	06 Juni	07 Juli	08 August	09 September	10 Oktober	11 November	12 Dezember			
leer	leer																
	§ 1 Grundregel	18	1	1	1	4	2	1					2		4		2
	§ 4 Abstand	4	1				1								1		
	§ 7 Fahrerlaubniswechsel	10	1		1	1			1	2			2		1		
	Summe	32	3	1	2	5	4	1	1	2			4		6		2
zuständige Dienststelle																	
	PD Lübeck, SG 1.3	25	2	1	2	2	2	1	1	2			4		6		1
	Summe	25	2	1	2	2	2	1	1	2			4		6		1
Kategorie																	
	S	25	2	1	2	2	2	1	1	2			4		6		1
	Summe	25	2	1	2	2	2	1	1	2			4		6		1

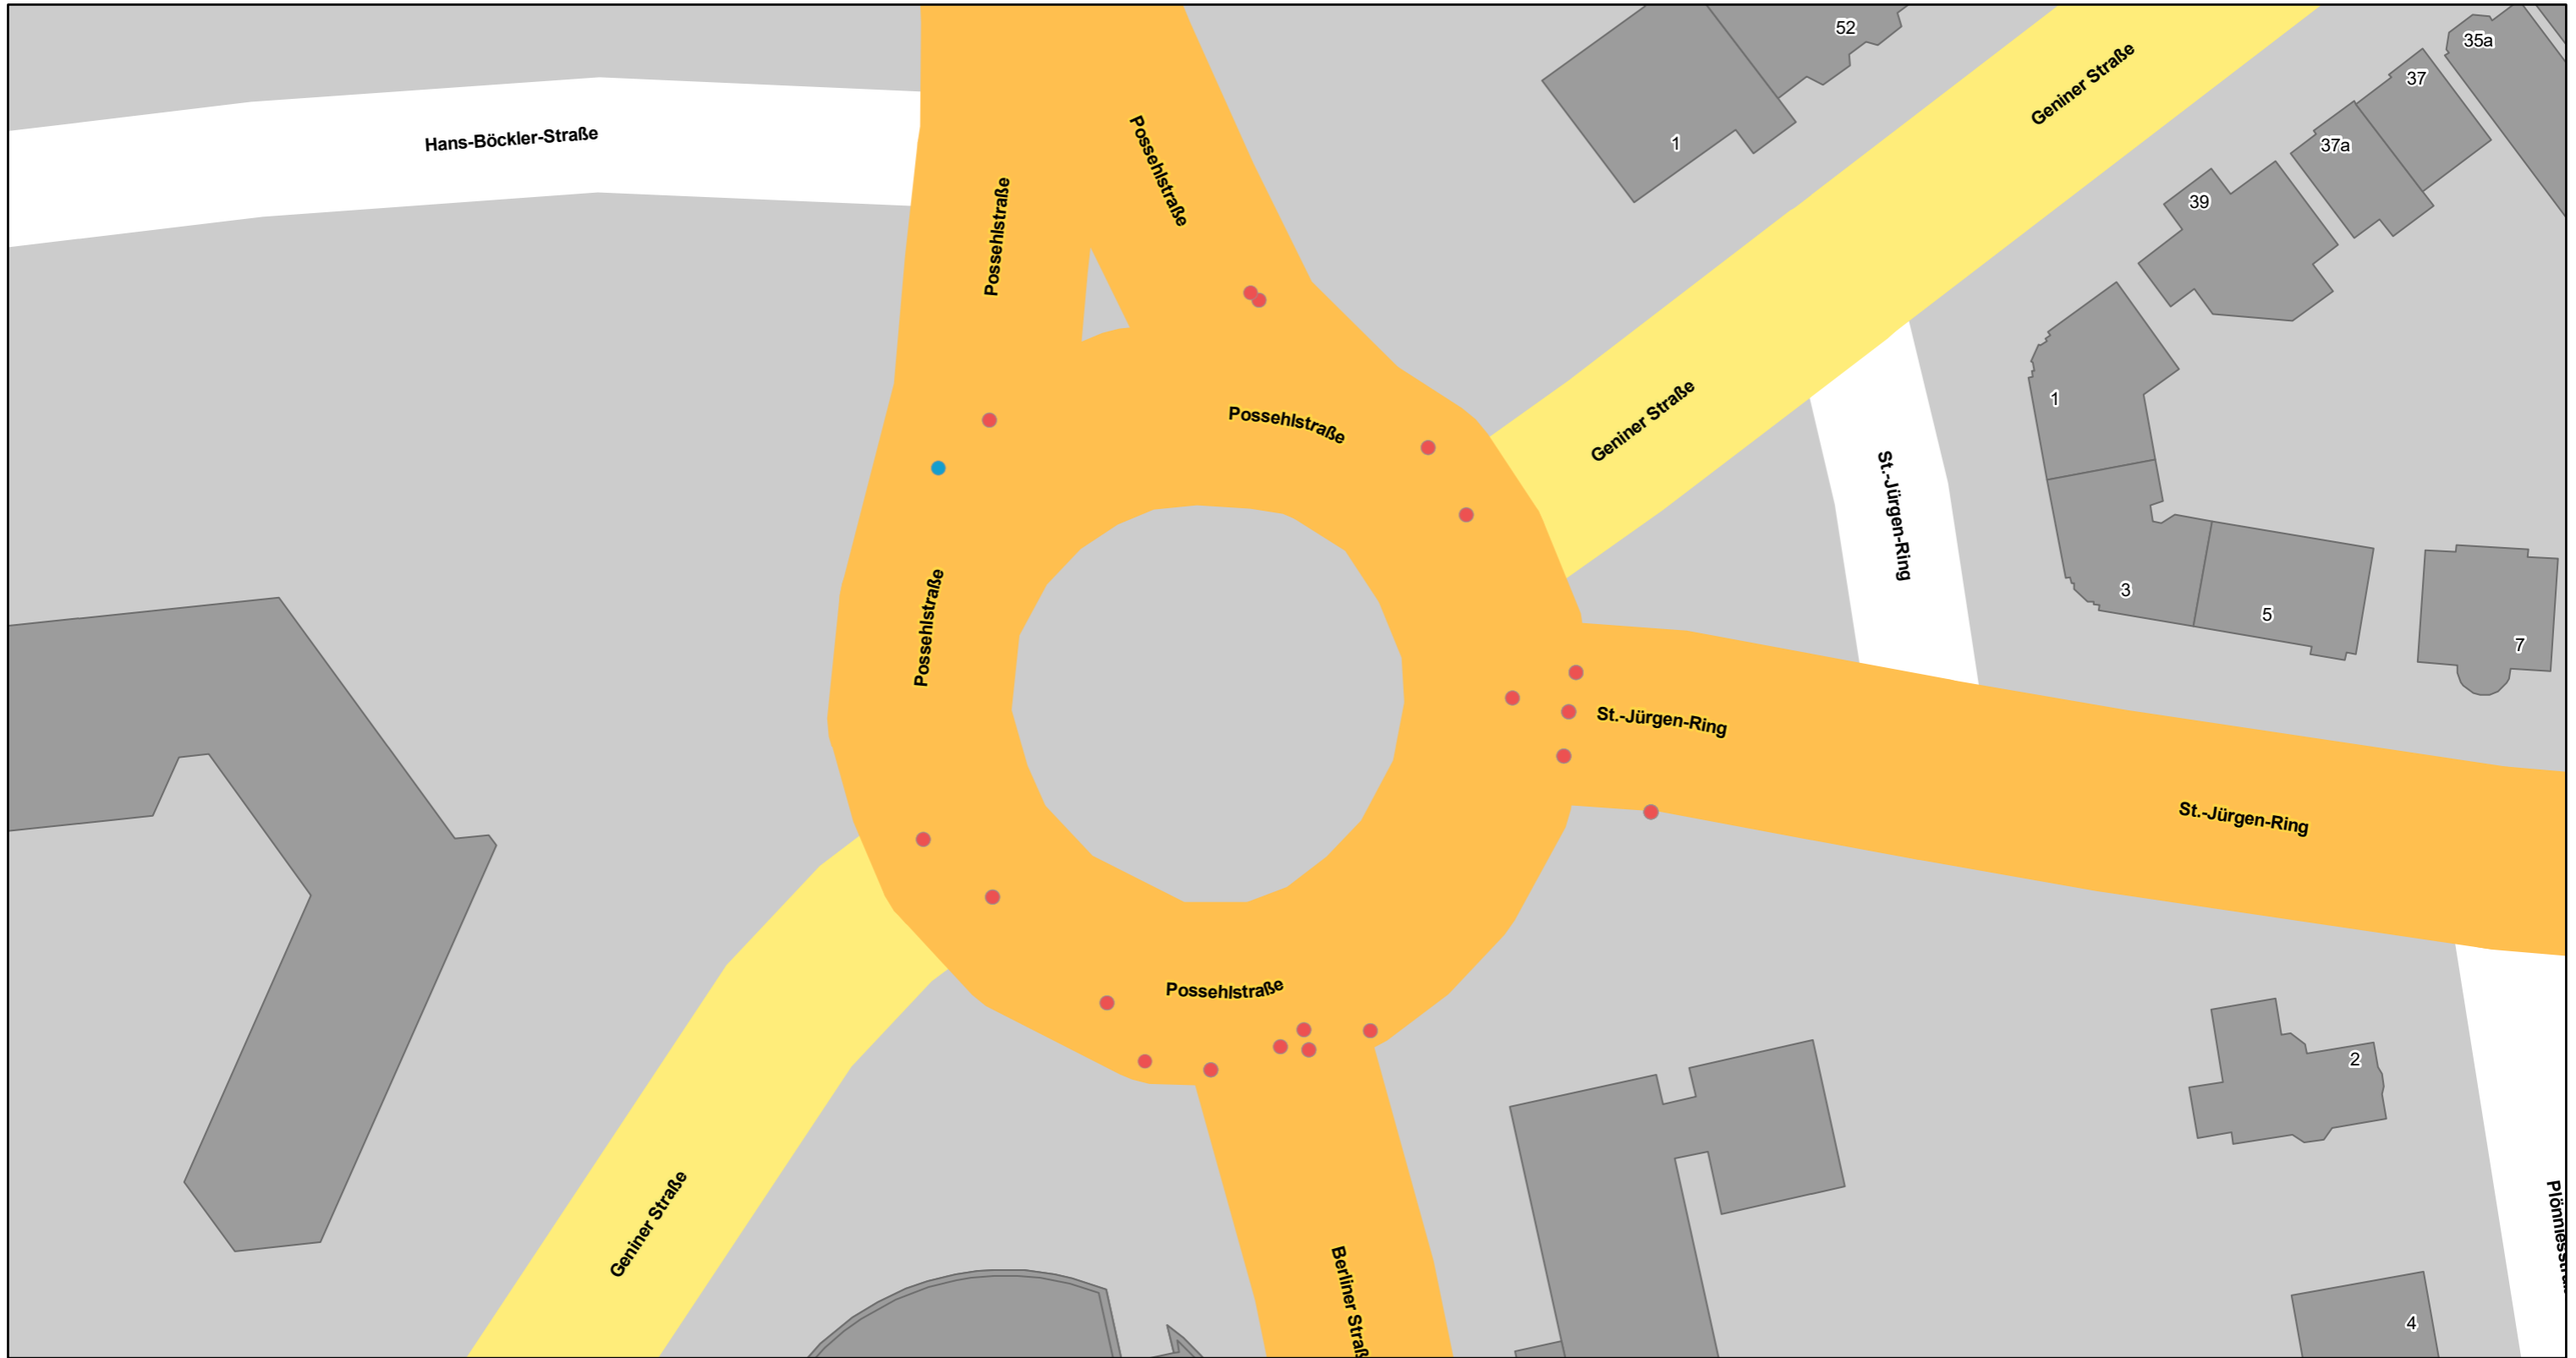
Eigene Karte

Fahrzeugart:			
Kennzeichenart			
Lebensalter:			
Führerscheinschlüssel:		Staatsangehörigkeit:	
Weitere Unfallfaktoren			
Begleitumstände:			
Unfallart:			
Unfallkategorie:			fachliche Kategorie: P, S1, S2
Unfalltyp:			Delikt:
Fz.nicht fahrbereit:			Straßenzustand:
Lichtverhältnisse:			Anlass:
Aufprall auf Hindernis:			
Dienststelle / Vorgang			
ausgewählte Dienststelle(n):			
aufnehmende Dienststelle(n):			
sachbearbeitende Dienststelle(n):			
örtliche Pst:			
Vorgangsnummer:	688338/2021, 748584/2021, 475008/2021, 688346/2021, 745509/2021, 809689/2021, 10173/2022, 321007/2021, 345694/2021, 317809/2021, 102512/2021, 361984/2021, 441408/2021, 794184/2021, 162801/2021, 796633/2021, 543509/2021, 21775/2021, 526293/2021, 716204/2021
