1. Fortschreibung des Berichtes zum Zustand der Lübecker Brücken und Infrastrukturbauwerke (5.660)

Zustand der Lübecker Brücken und Infrastrukturbauwerke, Fortschreibung Stand Dezember 2012

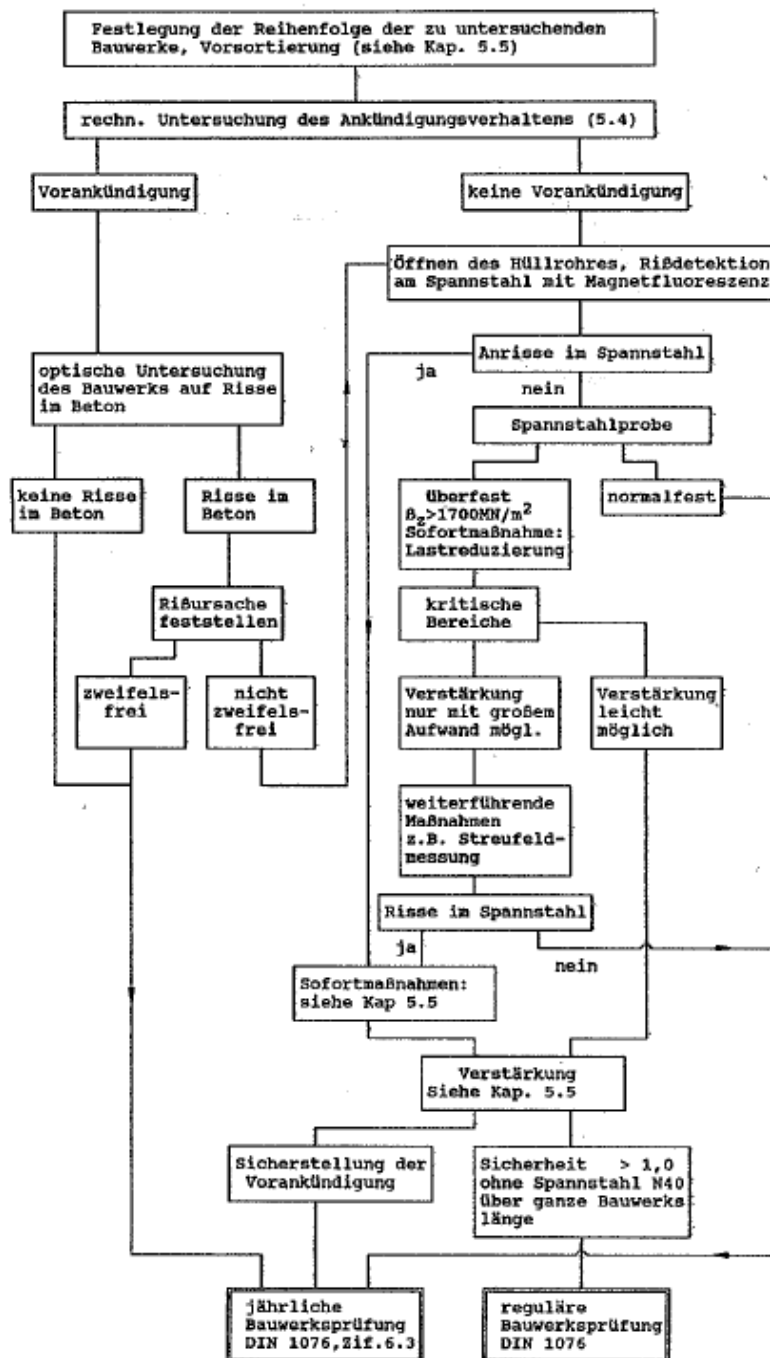
Abb. 3.1.1 Überprüfungsschema gemäß Handlungsanweisung [4]

Kann kein Ankündigungsverhalten nachgewiesen, so ist entsprechend dem Handlungsschema (Abb. 3.1.1) vorzugehen.

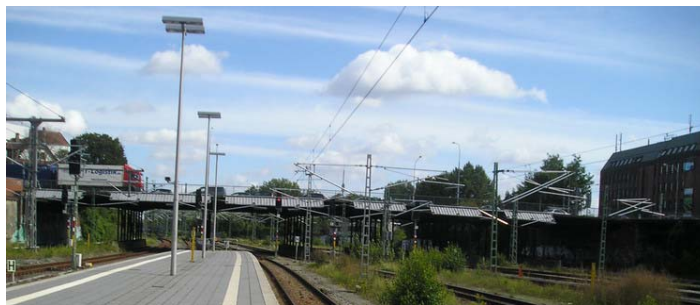
Seitenansicht Bahnhofsbrücke

Die gravierenden Schäden an diesem Bauwerk sind starke Abrostungen an der Stahlkonstruktion, bereits teilweise mit Querschnittsschwächungen der Profile, Betonabplatzungen und häufige Risse an der Unterseite des Überbaus sowie der Widerlagerwände und Korrosionsschäden an den Lagern. Das Bauwerk hat keine Abdichtung und somit keinen wirksamen Schutz gegen eindringendes Wasser in den Brückenkörper.

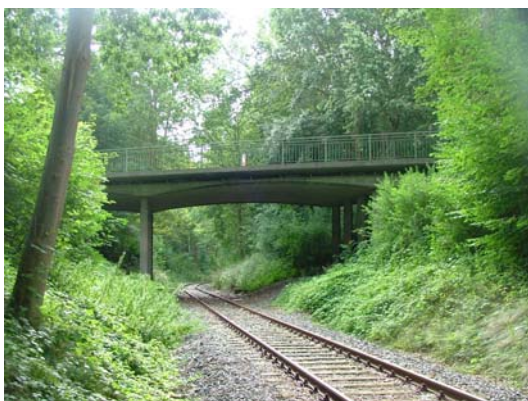
Seitenansicht Straßenbrücke Wesloe

Aus dem Brückenbuch, welches wie für alle Ingenieurbauwerke auch für diese Brücke angelegt wurde, geht hervor, dass Spannstähle verwendet wurden, die gemäß der Handlungsanweisung [4] als spannungsrissskorrosionsgefährdet einzustufen sind. Daraufhin wurden Untersuchungen an den Spannilitzen 2010 und eine Robustheitsberechnung vorgenommen.

Im Zuge der Robustheitsberechnung 2010 wurde festgestellt, dass kein ausreichendes Ankündigungsverhalten im Versagensfall gegeben ist. Eine weiterführende Materialuntersuchung ergab, dass nicht auszuschließen ist, dass Spannungsrissskorrosion bereits eingesetzt hat. Ein Versagen aufgrund von Spannungsrissskorrosion erfolgt schlagartig und ohne Ankündigung und ist jederzeit möglich. Ein sofortiger Ersatzneubau wurde empfohlen.

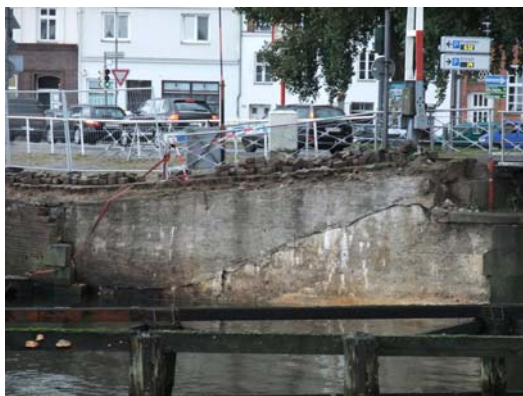
Ansicht Ufermauer nach Abriss Vorsatzschale

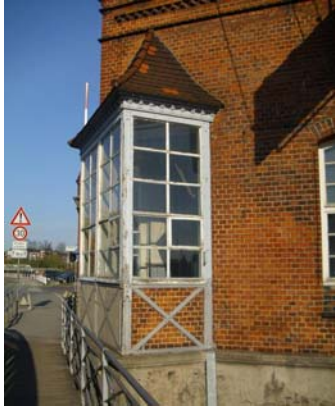
Ansicht Steuerstand

Der Steuerstand des Betriebsgebäudes bedarf ebenfalls dringend einer Sanierung. Das Betriebsgebäude steht ebenso wie die Hafendrehbrücke unter Denkmalschutz. Speziell beim Steuerstand ist die Fassade zu erneuern, dazu gehören Stahlbau- und Mauerwerksarbeiten sowie Fensterbauleistungen. Mit den Arbeiten wurde ab Ende November 2012 begonnen. Die Arbeiten erfolgen in enger Abstimmung mit dem Denkmalpflegeamt der Hansestadt Lübeck.

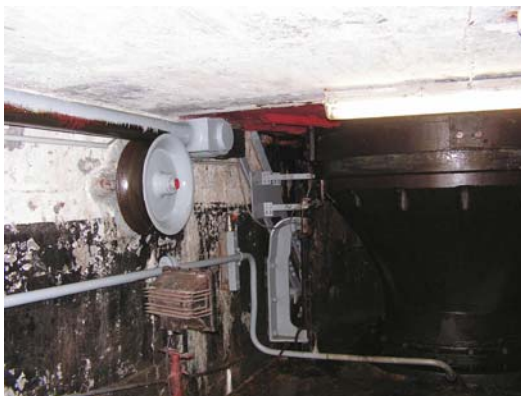
Einen wasserhydraulischen Antrieb für eine Drehbrücke gibt es deutschlandweit nur noch bei der Drehbrücke des Kölner Schokoladenmuseums. Der Antrieb der Lübecker Hafendrehbrücke ist so alt wie die Drehbrücke – 120 Jahre. Lediglich ein paar Rohrleitungen und die Antriebskette wurden über die Jahre ausgetauscht. Die wesentlichen Bauteile, wie der Königsstuhl, die Zylinder, die Pumpe und die Steuerung sind noch original erhalten und voll funktionstüchtig. Die Instandsetzung sieht vor, dass ggf. Ventile und Rohrleitungen nachgebaut bzw. ausgetauscht werden. Der Rollenkranz und der Königsstuhl sind nachzuarbeiten. Dieses kann nur bei ausgehobener Brücke erfolgen, da der Zugang von oben möglich sein muss.

Königsstuhl mit Gestänge

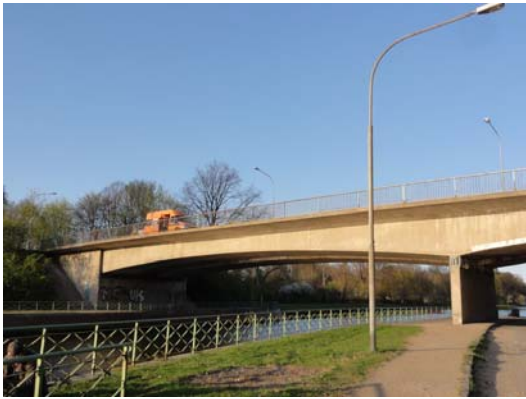
Seitenansicht Possehlbrücke

Aufgrund der vorgenannten Schäden ist eine Sanierung des Bauwerkes nicht mehr möglich.

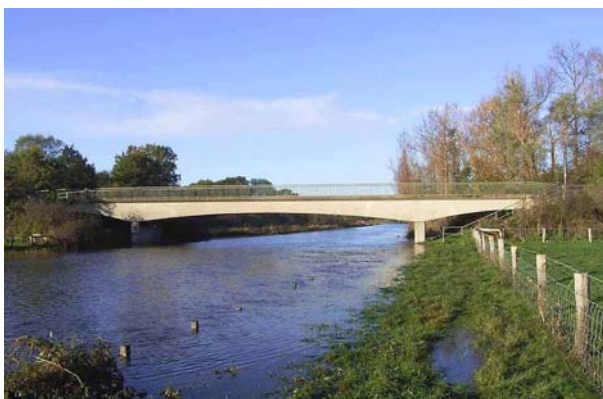
Seitenansicht Straßenbrücke Reecke

Die Brücke ist nach der letzten Hauptprüfung 2009H und der Einfachen Prüfung 2012 mit einer Zustandsnote von 3,5 (ungenügender Bauzustand) bewertet worden. Die entstandenen Schäden wie Risse, Aussinterungen, Durchfeuchtungen, Abplatzungen, freiliegende Spannköpfe und Absackungen in der Fahrbahn sowie Pfeilerwandern führten zu einer Bewertung der Standsicherheit (S) = 3 (Standsicherheit des Bauwerkes ist beeinträchtigt) und der Dauerhaftigkeit (D) = 3 (Dauerhaftigkeit des Bauteils ist beeinträchtigt und eine Schadensausbreitung oder Folgeschädigungen sind zu erwarten).

Es wurde weiterhin festgestellt, dass als Spannstahl ein 145/160 von den Hüttenwerken Rheinhausen verbaut wurde. Dieser Spannstahl ist gem. Literatur (BAW-Brief Nr. 3 - November 2006) gefährdet in Bezug auf Spannungsrisskorrosion von Spannstählen. Schäden an den Spanngliedern sind vorhanden. Bei der durchgeführten Materialuntersuchung war festzustellen, dass teilweise Spannköpfe am Hochpunkt nicht vollständig mit Verbundmörtel gefüllt wurden.

Aufgrund der Schädigungen musste die Brücke von der Brückenklasse 30 auf Brückenklasse 16 heruntergestuft und eine Tonnagebegrenzung auf 7,5t vorgenommen werden. Landwirtschaftlicher Verkehr ist davon ausgenommen.

- Die Abdeckung der Spanngliedenden ist fehlerhaft ausgeführt worden. Dies führte zu den heute vorhandenen Schadensbildern (massive Korrosionsschäden – siehe auch Ab. 5.5.3).

- Es wird aufgrund der Schäden (Risse, Abplatzungen usw) von einer Überschreitung der Chloridgehalte ausgegangen. Das Schadensrisiko für Spannungsrissskorrosion ist durch Luft und Wasser erhöht.

Gestützt durch die Untersuchung und dem aktuellen Prüfbericht 2012E mit einer Zustandsnote von 3,5 und den darin ermittelten Schadenserweiterungen hat die Abt. Brückenbau im Januar 2013 sämtlichen Kraftverkehr von der Brücke genommen und diese baulich gesperrt. Fuß- und Radfahren werden durch Verkehrsabsperrrungen gezielt über die Brücke geführt.

Eine Sanierung des Bauwerkes ist auf Grund des Fortschreitens der Mängel jedoch technisch nicht mehr möglich.

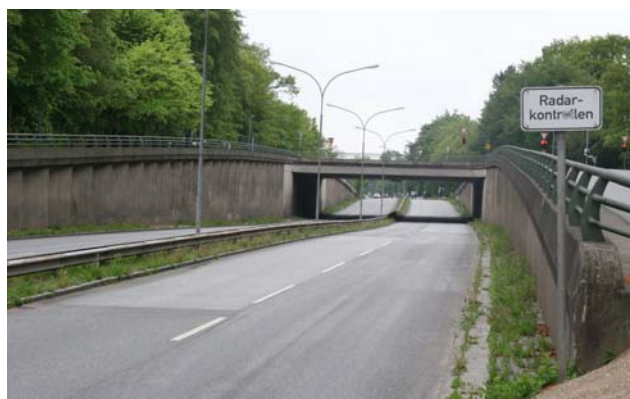
Seitenansicht Sandbergbrücke

Bei der letzten Hauptprüfung 2009H waren Schadenserweiterungen im Vergleich zu den vorhergehenden Prüfungen festzustellen. Die Zustandsnote beträgt 3,4 und hat sich gegenüber der Zustandsnote aus der Einfachen Prüfung 2006E von 3,0 verschlechtert.
