Sachstandsbericht zur Sanierung der Musik- und Kongresshalle Lübeck, Bauausschuss 18.01.2016

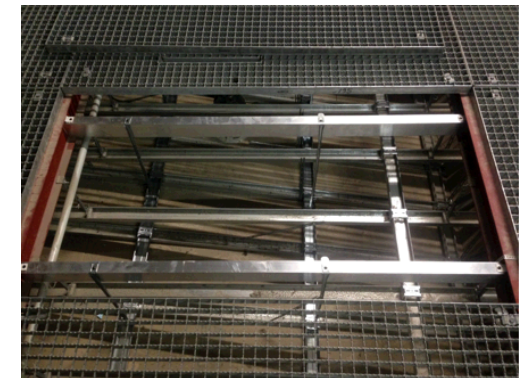
Übersicht der Struktur eines sanierten Deckenfeldes

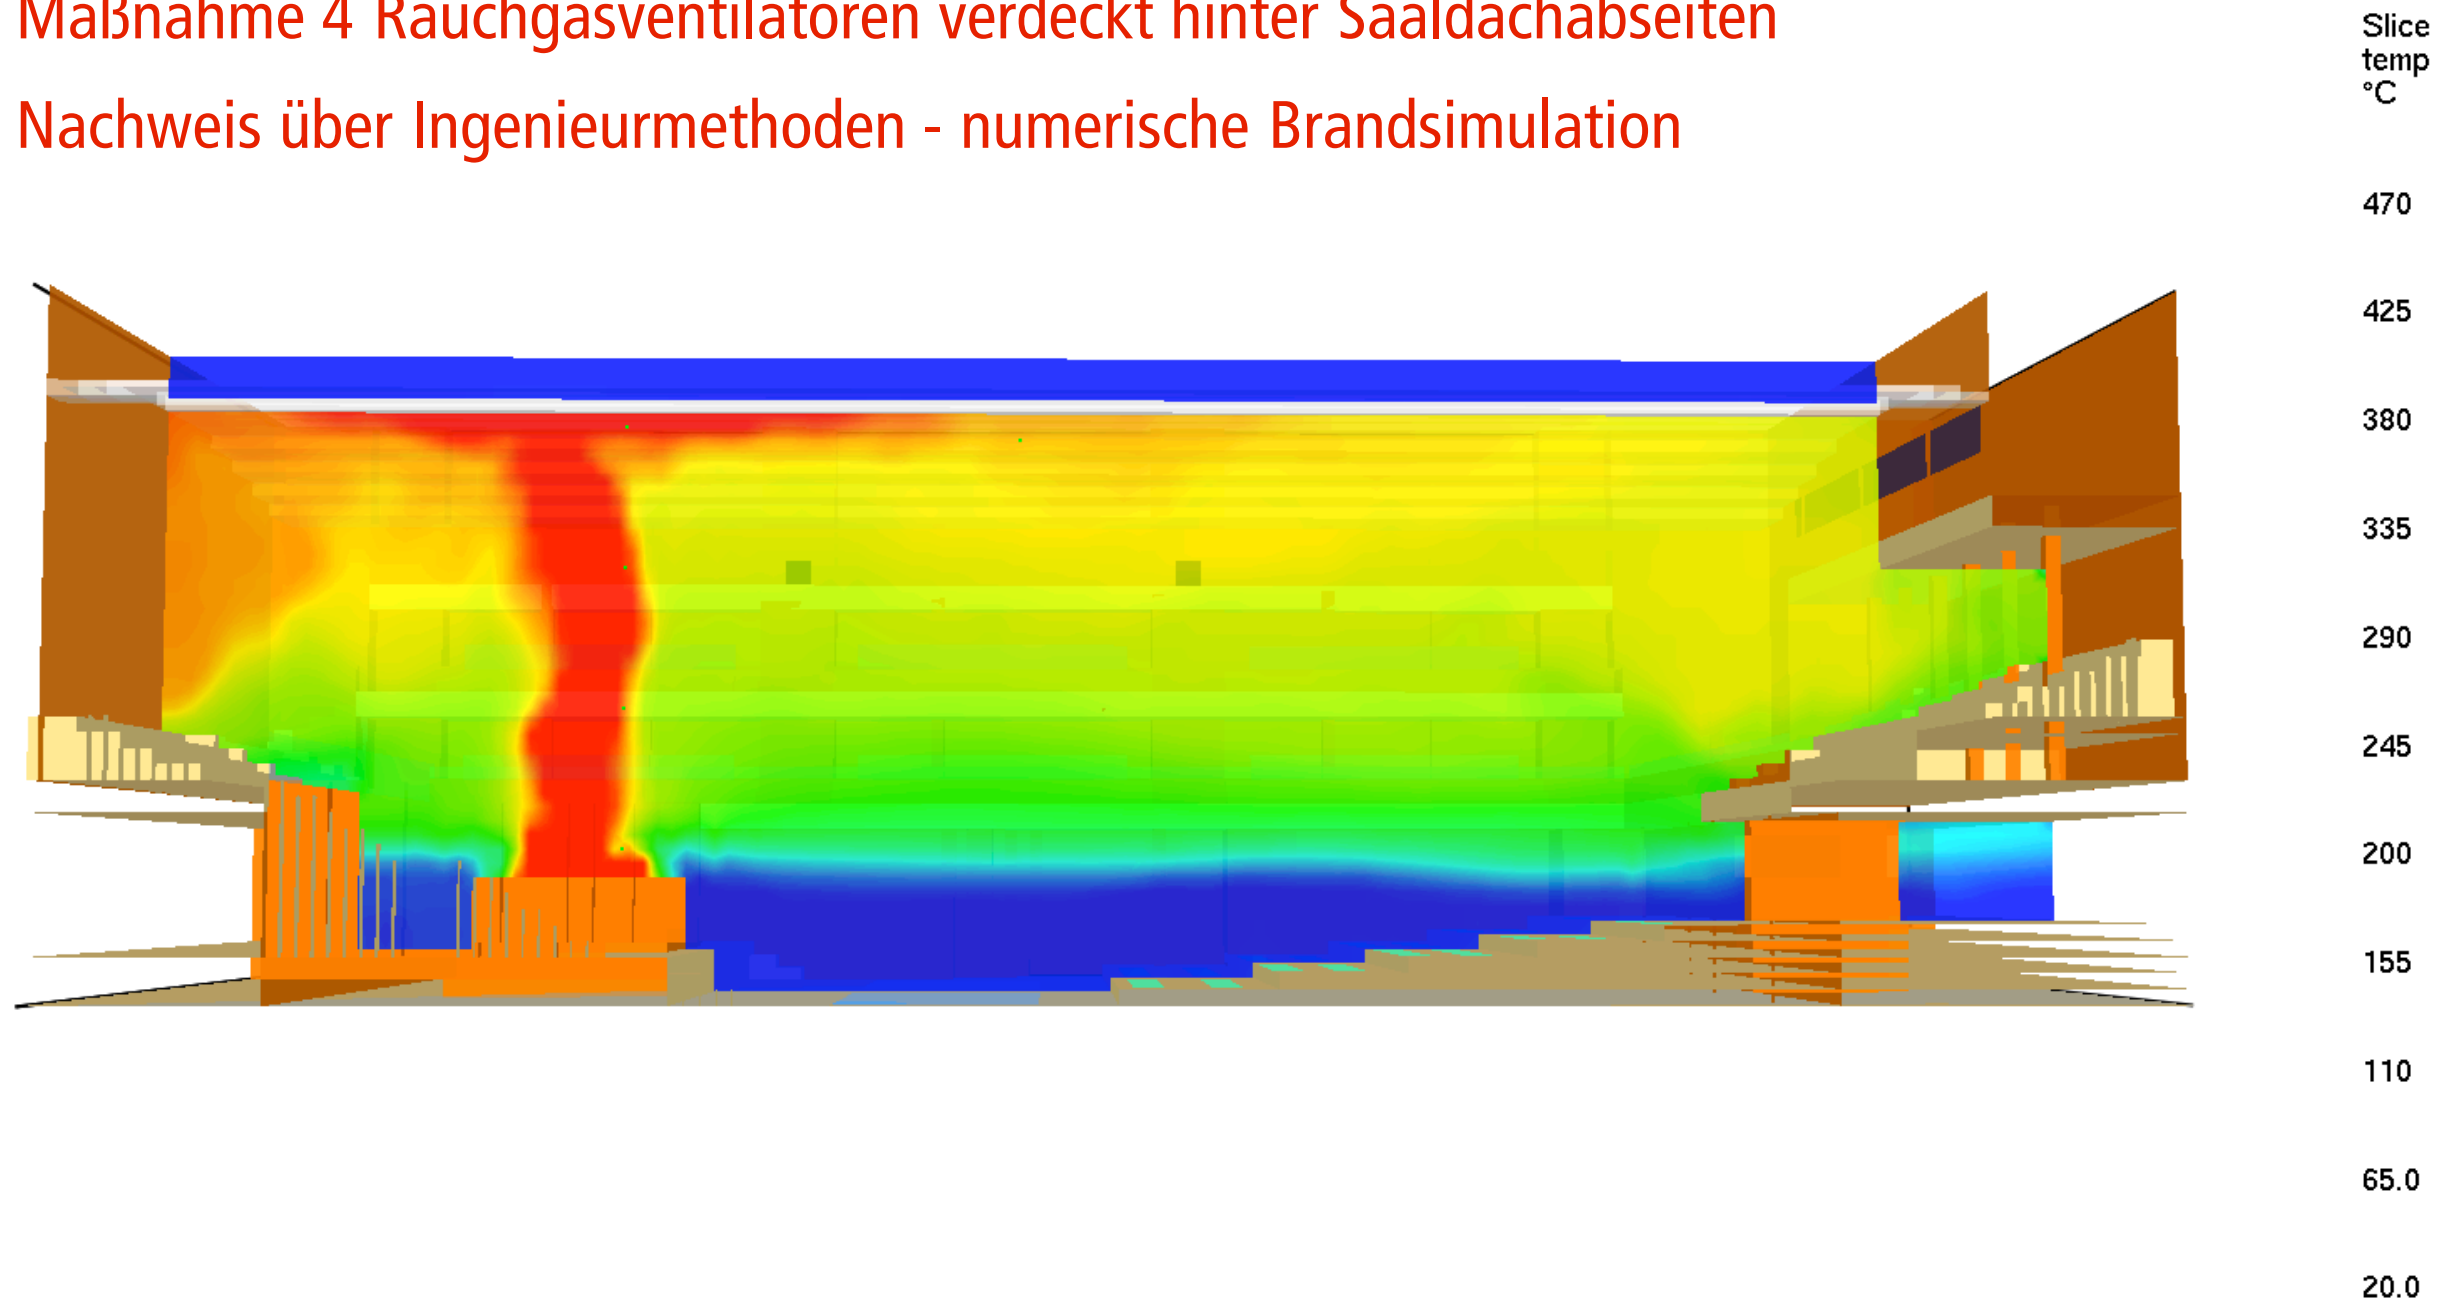
Musik- und Kongresshalle MuK - Brandschutzmaßnahmen

Maßnahme 4 Rauchgasventilatoren verdeckt hinter Saaldachabseiten Nachweis über Ingenieurmethoden - numerische Brandsimulation

Ingenieurmethoden - Simulation der Personenevakuierung, hier Saalrang vor Türverbreiterung
Dauer > 300 s bis zum Verlassen des Saals - vorhandene Temperatur > 100 °C möglich
