Lübecker Rathausfoyer / Lastabfangekonstruktion

Akute Standsicherheitsgefährdung und Sofortmaßnahmen zur Instandsetzung

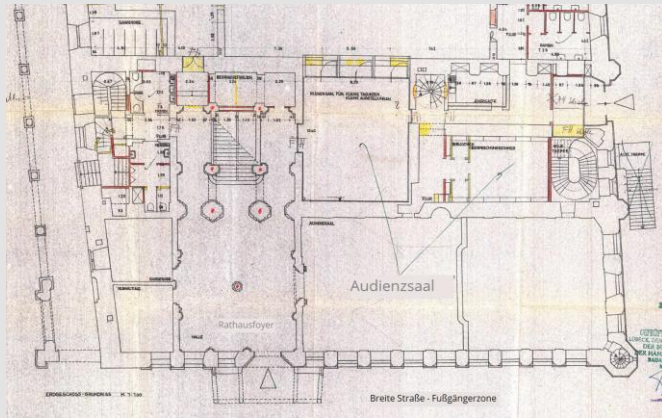
Bild 3 | EG Foyer und Treppenhaus

Bild 3. Grundriss des 1887 erbauten EG - Foyers

Die Säulen sind **mittig rot** gekennzeichnet, um die Lasteinleitung zu verdeutlichen. Auf die beiden großen Säulen entfallen pro Säule ca. 19t Last.

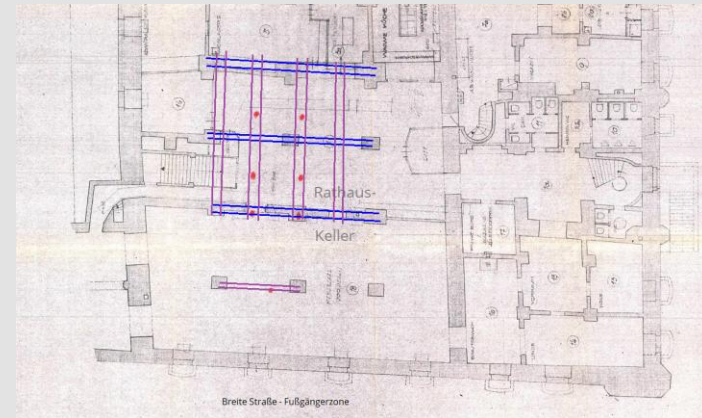
Bild 4 | KG Ratskeller

Bild 4: Grundriss des mittelalterlichen KG-Ratskellers.

Die **roten Punkte** zeigen die Treppenhausstützen. Lasten werden über das Stahlträgerrost in die Stützen und Wände des Ratskellers eingebracht. (Lila obere Stahlträger, Blau untere Stahlträger auf den Ratskellersäulen)
