Vorlagennummer: 20/0127
Vorlagenart: Bericht öffentlich
Datum: 20.04.2026

Federführend: 5.651 - Gebäudemanagement

Feuerwehrgerätehäuser – Sachstandsbericht

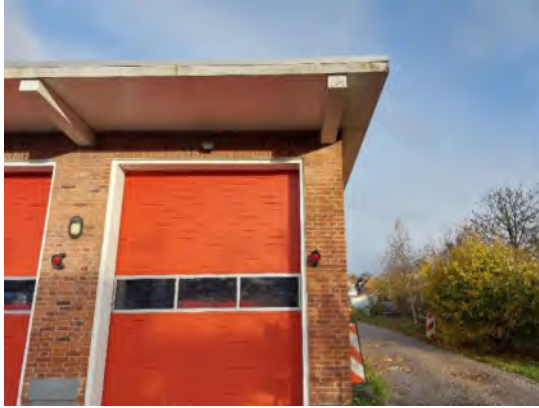
2	
1.004	<p>Pulldach Straßenseitig</p> <p>Das Stirnbrett an der Dachkante benötigt umlaufend einen neuen Anstrich zum Holzschutz.</p>

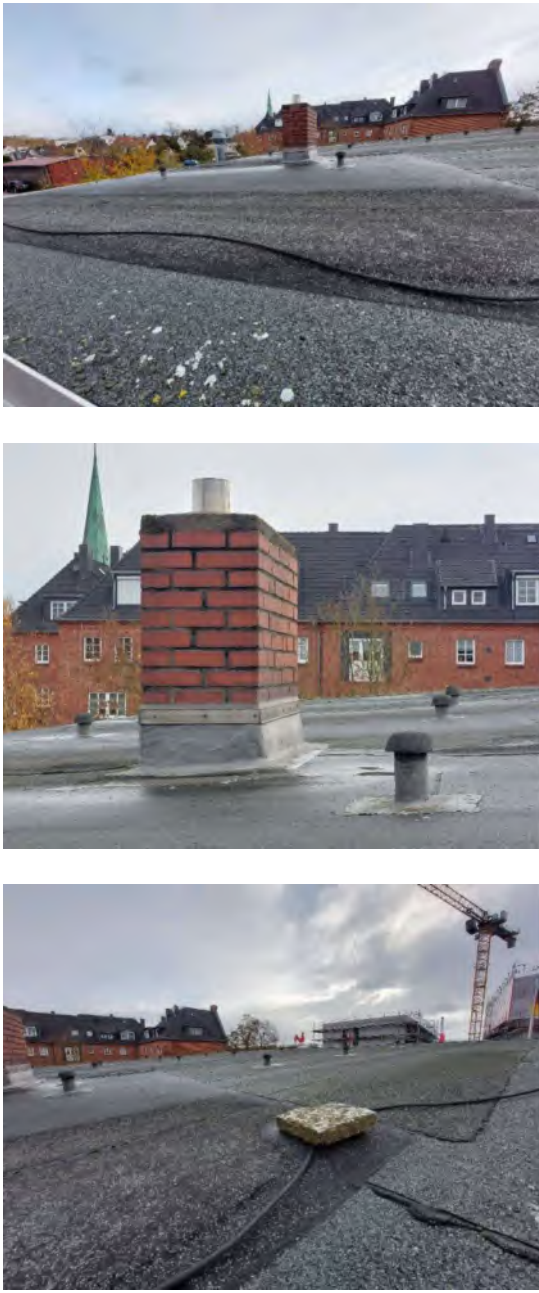
Nr.	Feststellung	Foto	K	S
1.008	<p>Pulldach</p> <p>Pulldach mit einer Bitumenabdichtung ohne Auffälligkeiten. Das Dach ist ungedämmt.</p>

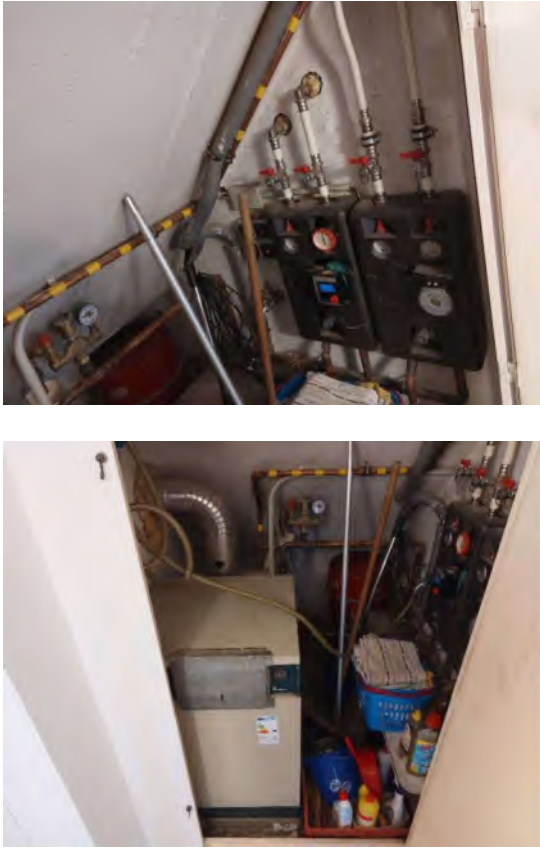
Nr.	Feststellung	Foto	K	S
1.016	<p>Heizungsraum am Flur im Untergeschoss</p> <p>Gasheizkessel vom Jahre 1993. Eine Holz Zugangstür mit Belüftungsschlitzen.</p>

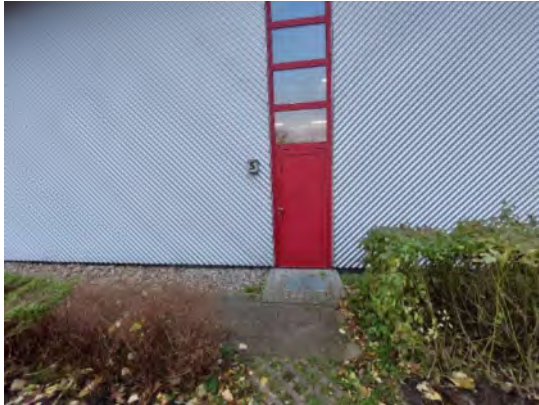
Nr.	Feststellung	Foto	K	S
1.002	<p>Fassade rechts Tür Eingang</p> <p>Eine Rinne vor dem Türeingang ist nicht vorhanden.</p>

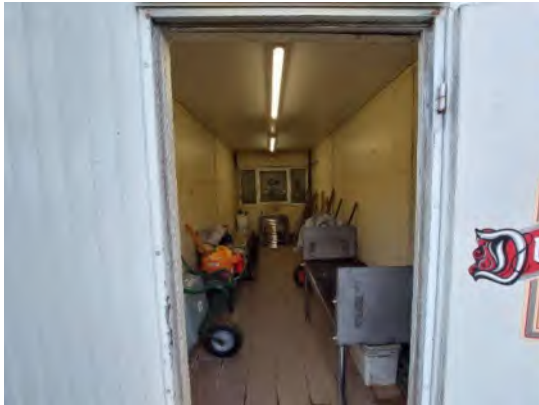
2	
1.003	<p>Container an der linken Fassade hinter dem Carport</p> <p>Container als Materiallager . Fußboden gepflastert, zwei Langfeldleuchten.</p>

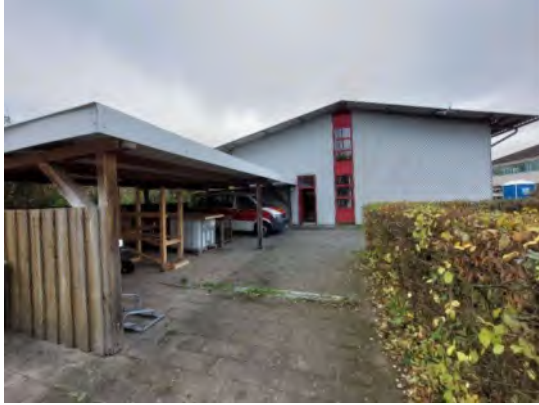
1	
1.004	<p>Carport an der linken Fassade</p> <p>Carport mit einem Stellplatz, Beleuchtung ebenfalls vorhanden zwei Langfeldleuchten.</p>

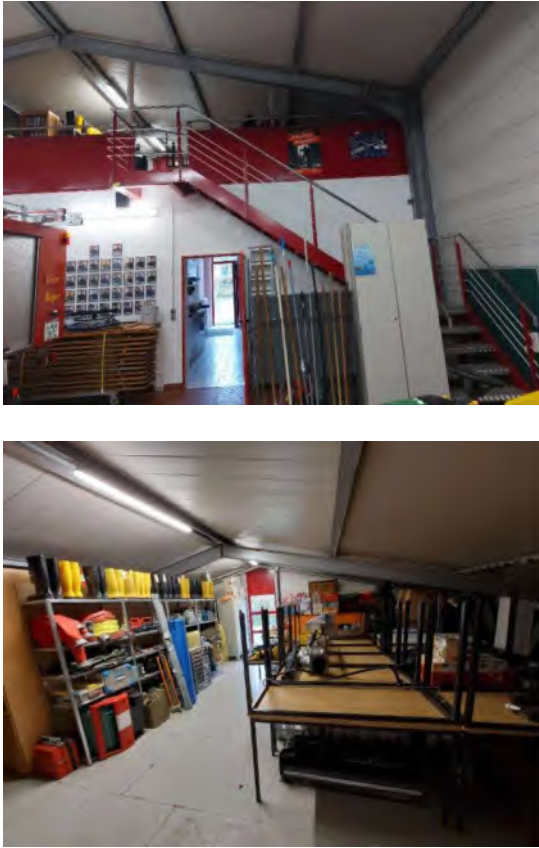
Nr.	Feststellung	Foto	K	S
1.007	<p>Materiallager auf zweiter Ebene</p> <p>Zwei Langfeldleuchten, Bereich wird als Lagerraum genutzt.</p>

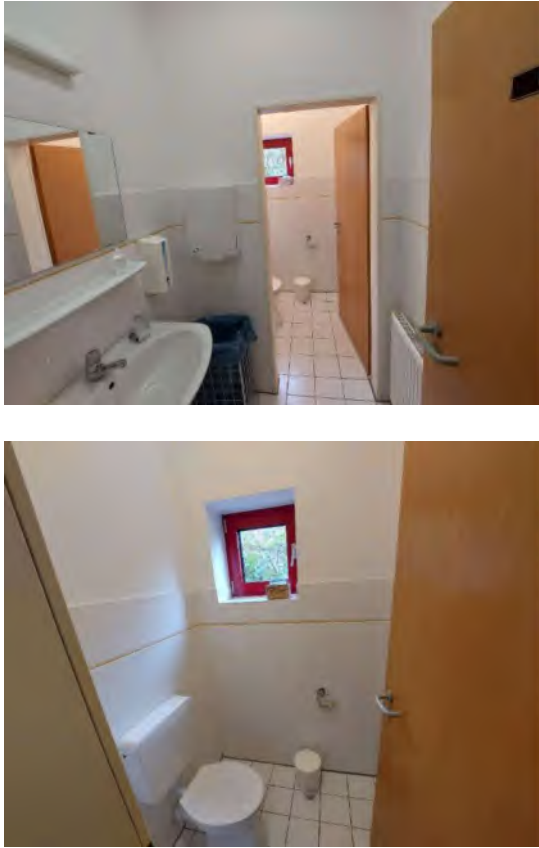
Nr.	Feststellung	Foto	K	S
1.009	<p>Damen WC</p> <p>Boden und Wände bis ca. 1,60 m gefliest, ein Waschtisch kalt warm, zwei Plattenheizkörper und ein WC, eine langfeldleuchte und eine Runde Deckenleuchte. Ein Alu-Fenster dreh-kipp.</p>

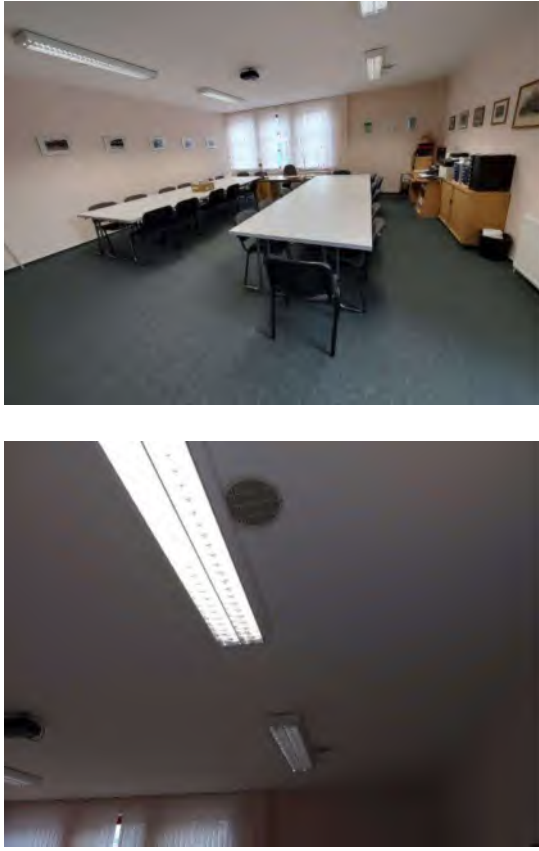
Nr.	Feststellung	Foto	K	S
1.012	<p>Versammlungsraum</p> <p>Bodenbelag Teppich/ Nadelfilz, drei Plattenheizkörper, vier Langenfeld Leuchten mit jeweils zwei Leuchtstoffröhren, vier Lüftungsquerschnitte in der Decke, drei Alu-fensterelemente mit Oberlicht welches Dreh und kippar ist.</p>

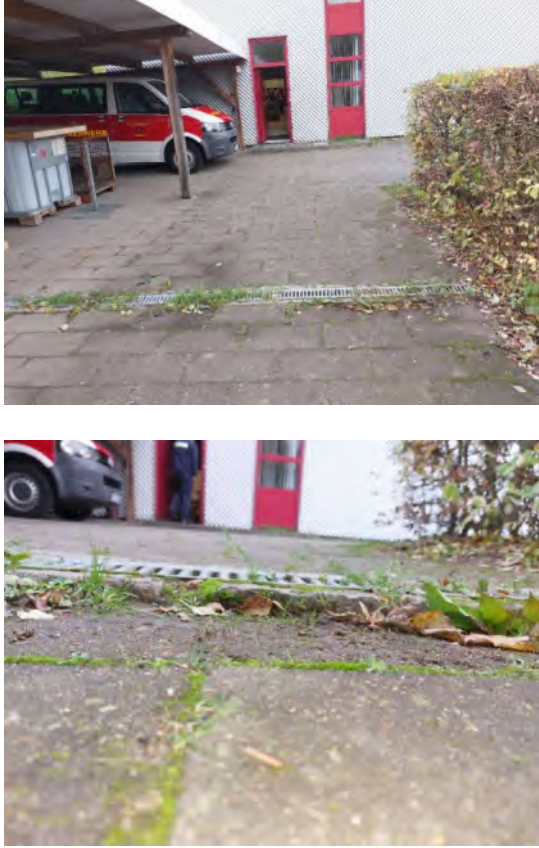
1	
1.013	<p>Außenanlage an der linken Fassadenseite</p> <p>Der Plattenbelag vor der Rinne ist abgesackt und stellt somit eine Stolpergefahr da.</p>

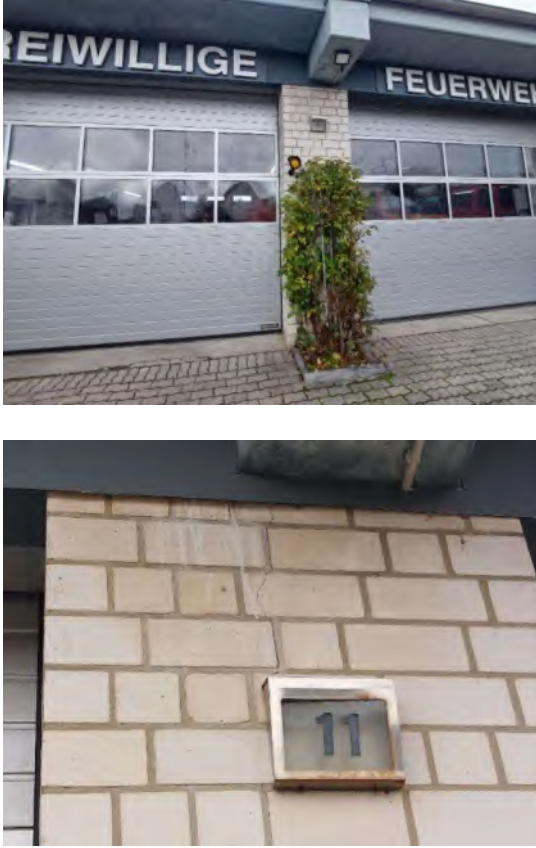
Nr.	Feststellung	Foto	K	S
1.002	<p>Straßenansicht linkes Tor</p> <p>Alle drei Tore stehen auf dem Innenbelag und nicht davor. Schäden an der Betonüberfahrt am linken Tor.</p>	 	2	
1.003	<p>Fassade Straßenseite Mauerwerk zwischen Tor 1 und 2</p> <p>Vertikaler Riss über dem Hausnummernschild.</p>

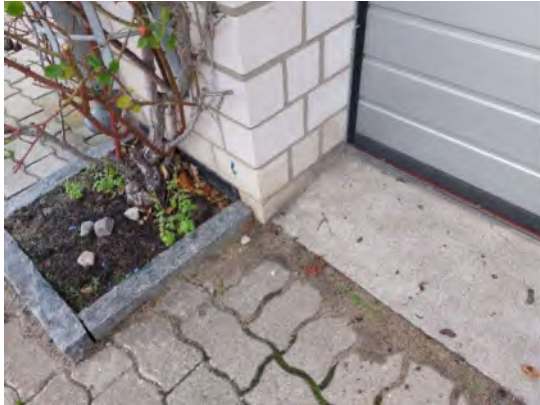
Nr.	Feststellung	Foto	K	S
1.004	<p>Sockelbereich Mauerwerk exemplarisch</p> <p>Feuchtigkeit im Sockelmauerwerk.</p>

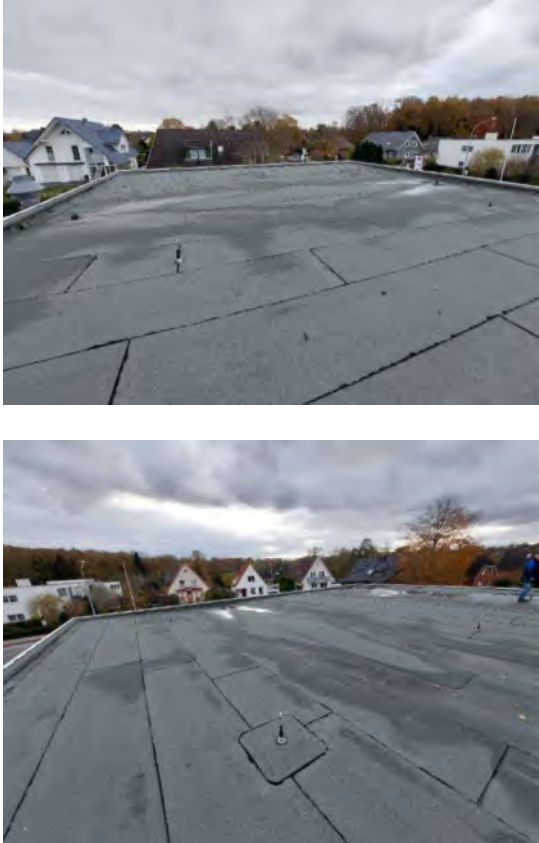
2	
1.008	<p>Flachdach über Fahrzeughalle</p> <p>Regelentwässerung und Notüberlauf vorhanden, sechs Einzelanschlagpunkte, Bitumenabdichtung ohne Auffälligkeiten.</p>

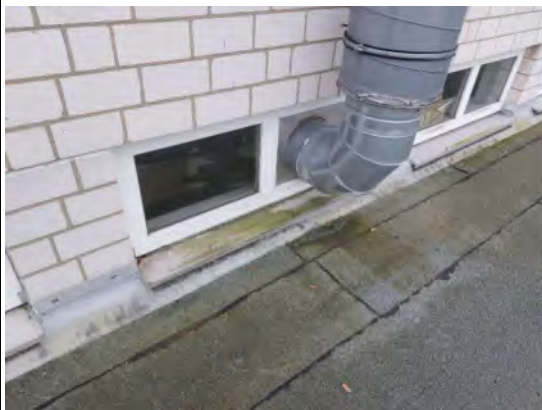
Nr.	Feststellung	Foto	K	S
1.009	<p>Flachdach über dem Sozialtrakt</p> <p>Die Fensterbank weist ein Gegengefälle auf.</p>

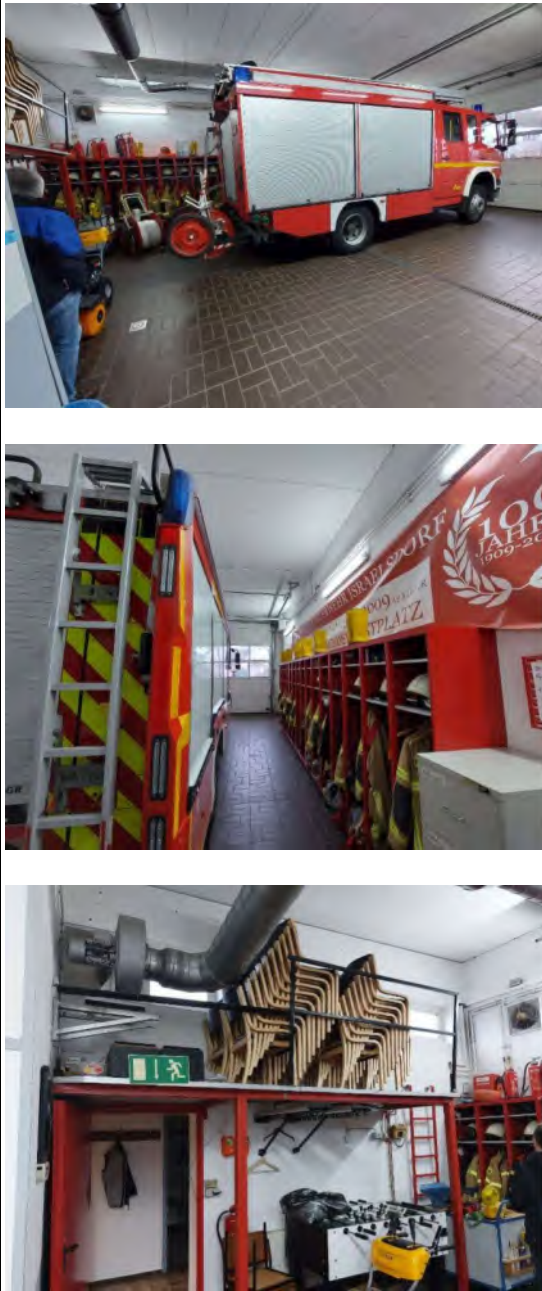
Die Fahrzeughalle weist nicht die nötigen Stellplätze auf und ist für diese Anzahl der Fahrzeuge nicht vorgesehen. Durch den Platzmangel sind die Verkehrswege nach DGUV 205-008 teilweise nicht eingehalten und gefährden gegebenenfalls die Einsatzzeit.

2	
1.010	<p>Fahrzeughalle rechts mit zwei Toren</p> <p>Rauhigkeit des Bodenbelages ist zu überprüfen. Durchgehende Rinne vorhanden, Entwässerung unklar, Ölabscheider nicht vorhanden. Einspeisung für Strom und Druckluft der Fahrzeuge. Zwei Sektionaltore, zwei Fahrzeuge, Umkleideschränke in der Fahrzeughalle, Abgasanlage vorhanden. Neun Langenfeld leuchten mit Leuchtstoffröhren, zwei Rippenheizkörper. Brandlasten in der Fahrzeughalle, durch Umkleidekabinen und Lagerung von Stühlen. Eine Stahltür zum Sozialtrakt.</p>

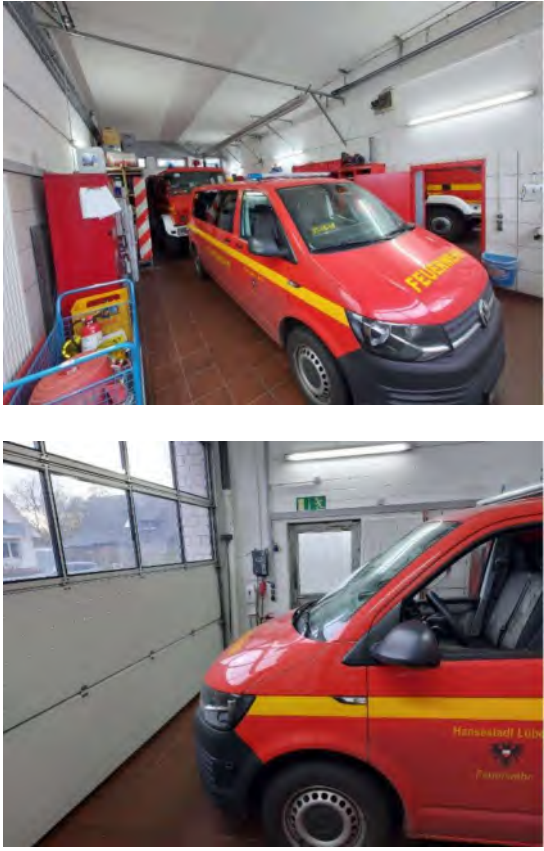
Nr.	Feststellung	Foto	K	S
1.011	<p>Fahrzeughalle links mit einem Tor</p> <p>Ein sektionales Tor, Stahltür zwischen den beiden Fahrzeughallen, Boden wie zuvor, eine Notausgangstür mit Obentürschließer, sechs Langenfeld Leuchten an der Wand, zwei Fahrzeuge in der Halle, zwei Plattenheizkörper. Eine Stahltür zum Sozialstrakt. Druckluftanlage, Kmkleideschränke in der Fahrzeughalle. Platzverhältnisse kritisch.</p>

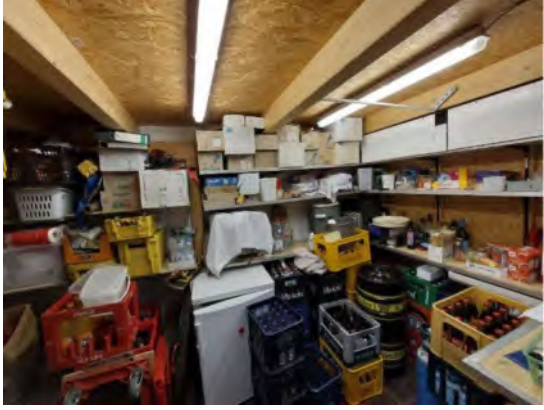
2	
1.012	<p>Lagerraum an der Fahrzeughalle</p> <p>Zwei Langenfeld leuchten.</p>

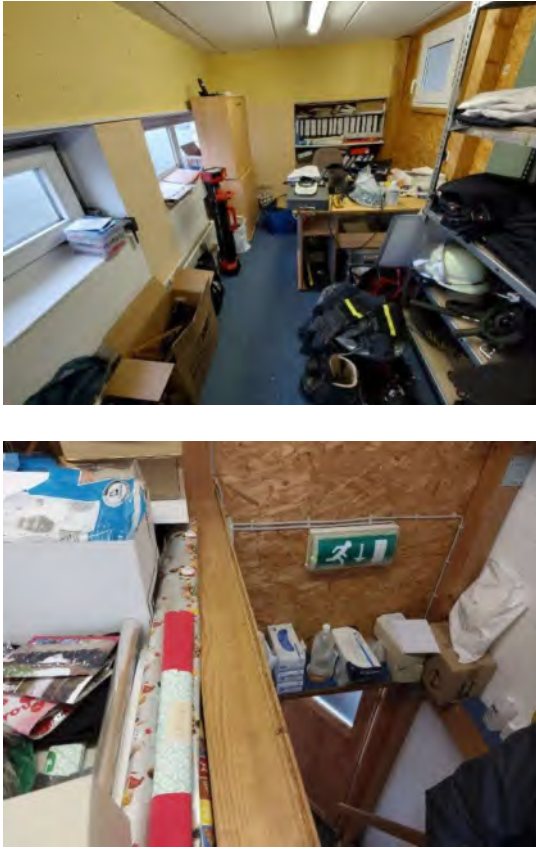
Nr.	Feststellung	Foto	K	S
1.013	<p>Lagerraum / Arbeitsplatz über dem Lagerraum im EG</p> <p>1 Rippenheizkörper, 2 langfeldleuchten, Bodenbelag Teppich, eine Rettungswege Leuchte, Batterie gepuffert.</p>

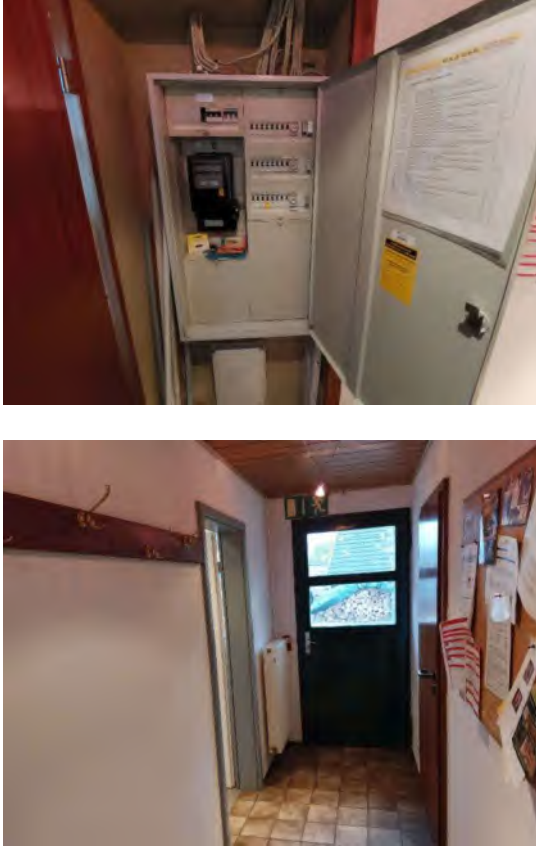
1	
1.014	<p>Flur im Sozialtrakt</p> <p>Elektro Unterverteilung veraltet, Berührungsschutz fehlt teilweise, Überspannungsschutz nicht vorhanden. Ein Plattenheizkörper, drei Beleuchtungsmittel an der Decke.</p>

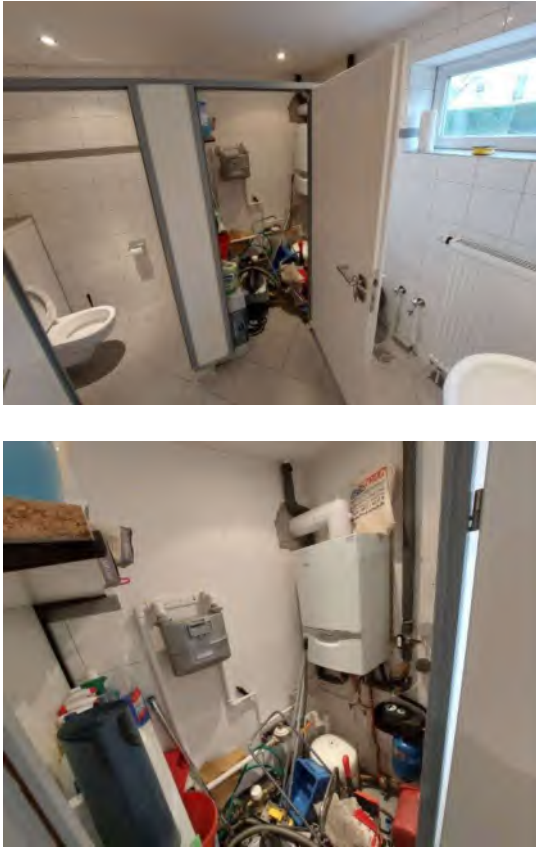
Nr.	Feststellung	Foto	K	S
1.015	<p>Herren WC und Technik</p> <p>Boden und Wände deckenhoch gefliest, zwei Urinale, ein WC, ein Waschtisch kalt warm, ein Bodenablauf und darüber zwei Zapfstellen jeweils kalt und warm, ein Plattenheizkörper, sechs Deckeneinbauspots. In der rechten Kabine befindet sich der Gas und Wasseranschluss, Stromanschluss. Eine Gasbrennwerttherme.</p>

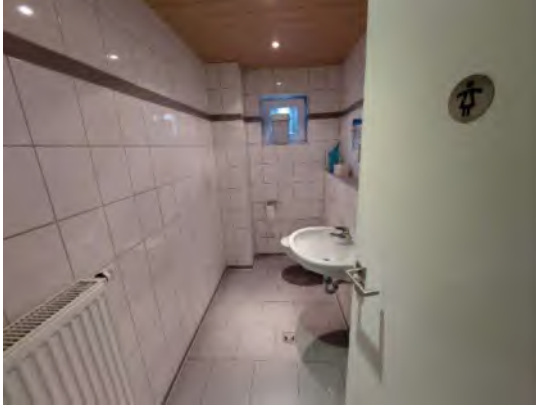
1	
1.016	<p>Damen WC</p> <p>Boden und Wände Raum hoch gefliest, ein Bodenablauf, ein Waschtisch kalt warm, ein WC, ein Plattenheizkörper und drei Deckeneinbauspots.</p>

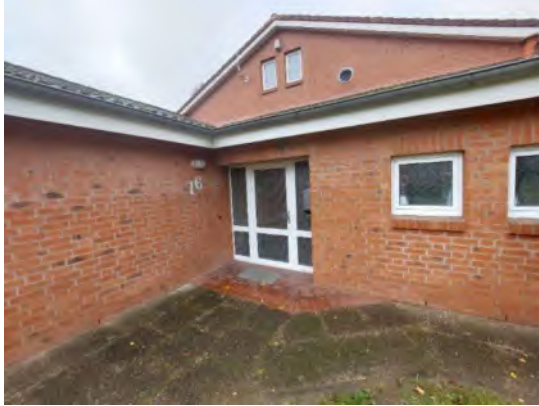
2	
1.003	<p>Fassade links Eingangsbereich</p> <p>Eine funktionierende Entwässerung oder Rinne vor dem Eingangsbereich ist nicht vorhanden.</p>

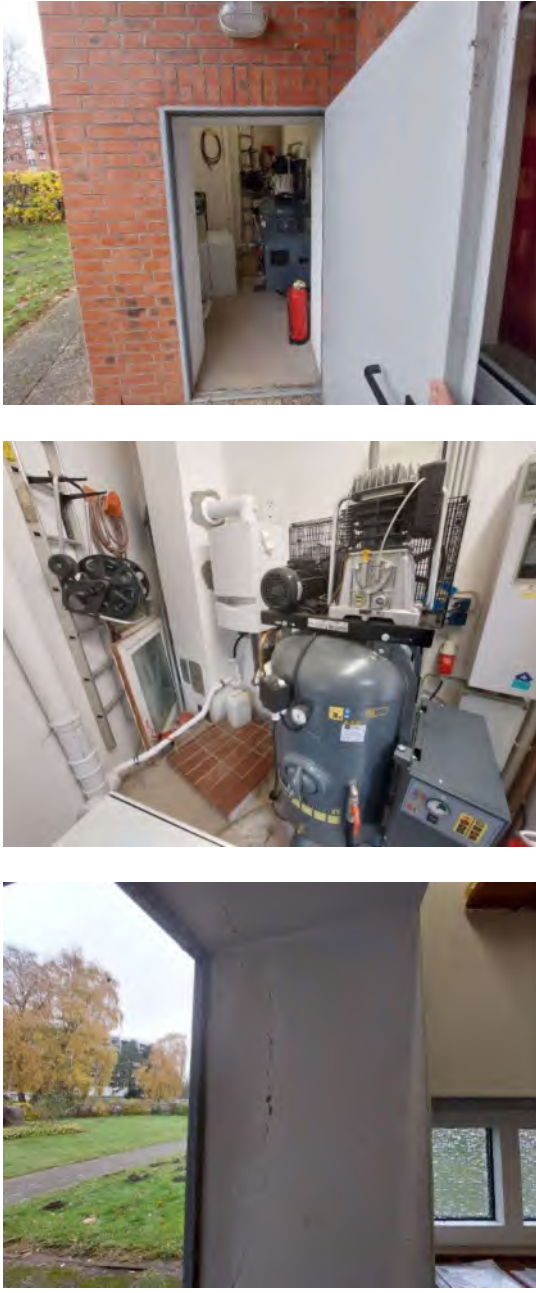
Nr.	Feststellung	Foto	K	S
1.005	<p>Hausanschlussraum an der rechten Fassadenseite</p> <p>Hausanschluss Wasser, Gas und Strom sowie Zähler, ein Ausgussbecken Kaltwasser, Eingangstür aus Stahl mit unterem Belüftungsquerschnitt, Rissbildung in Tür Laibungsbereich, Betonfußboden, ein Kompressor, eine Gasbrennwerttherme neueren Datums, eine langfeldleuchte, Ein Kunststofffenster dreh-kippbar.</p>

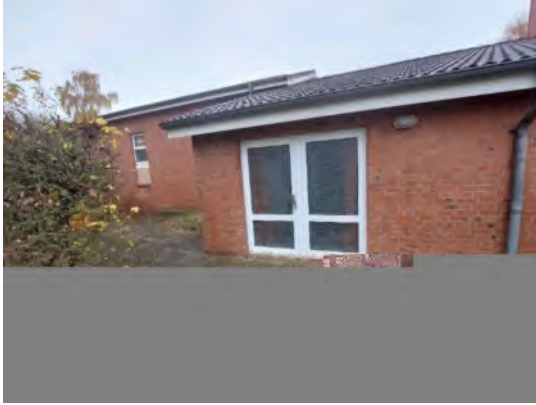
2	
1.006	<p>Fassadenrückseite Eingangsbereich</p> <p>Eine funktionierende Entwässerung vor dem Eingang ist nicht vorhanden.</p>

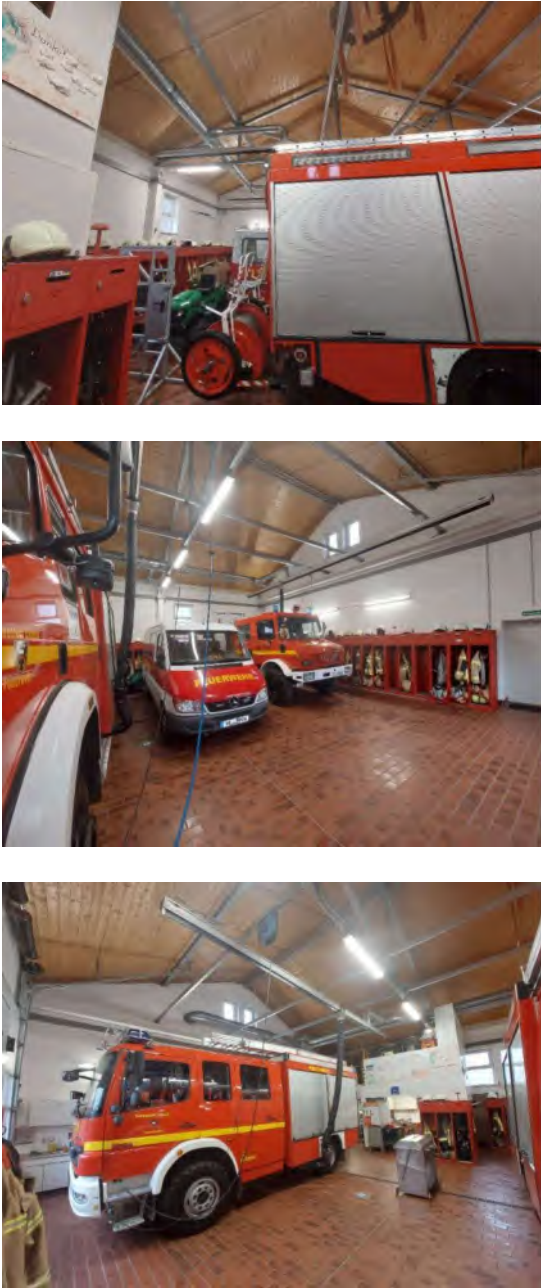
Nr.	Feststellung	Foto	K	S
1.010	<p>Fahrzeughalle</p> <p>Rutschhemmungsklasse des Bodenbelags ist nachzuweisen, drei Sektionaltore, vier Fahrzeuge befinden sich in der Halle, eine Rinne in Hallenmitte durchgehend, Ölabscheider ist nicht vorhanden, Druckluft und Strom für die Fahrzeuge, 14 Langfeldleuchten, eine Abluftabgasanlage, sieben Rippenheizkörper, Umkleideschränke befinden sich in Fahrzeughalle, eine Küchenzeile mit Spüle kalt warm und Spülmaschine, zwei Zapfstellen jeweils kalt und warm</p>

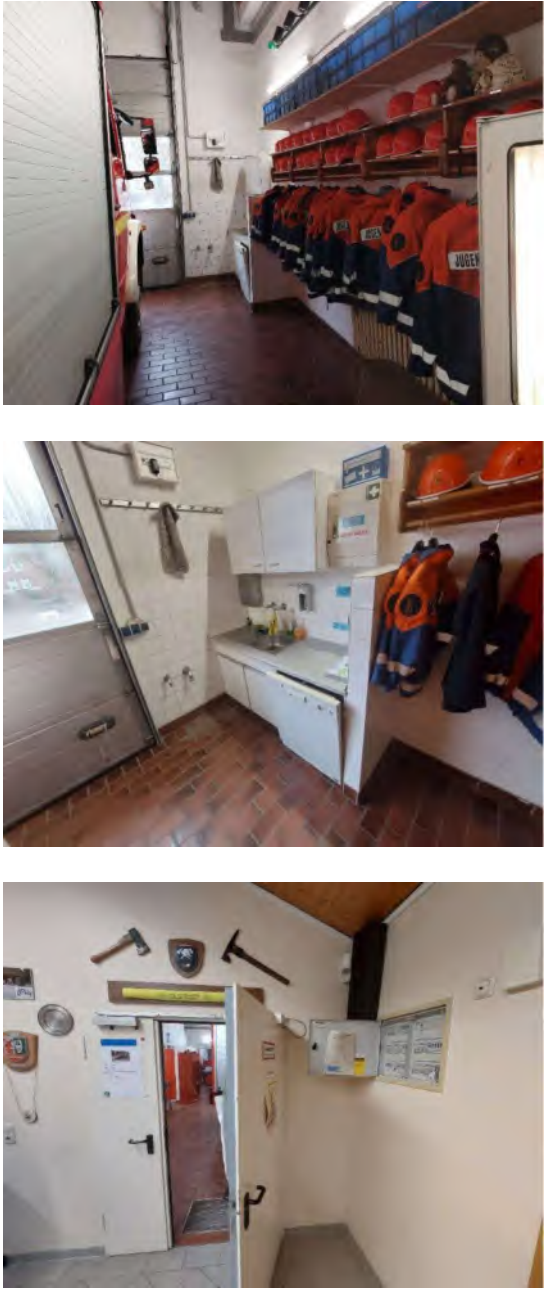
Nr.	Feststellung	Foto	K	S
1.011	<p>Fahrzeughalle Fortsetzung</p> <p>Aufbewahrung der Arbeitskleidung der Jugendfeuerwehr befindet sich ebenfalls in der Fahrzeughalle. Brandschutztür aus Stahl doppelflügelig mit Obentürschließer als Brandabschnittstrennung, Sozialtrakt und Fahrzeughalle.</p>

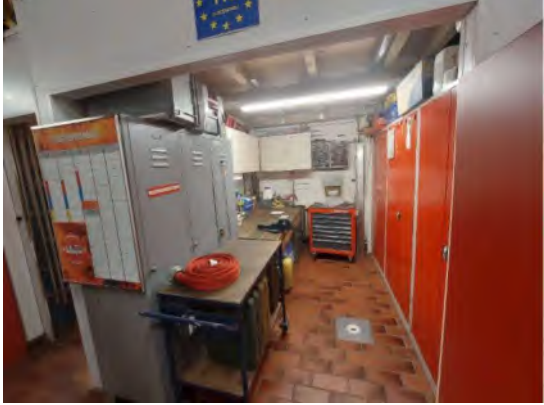
2	
1.012	<p>Werkstatt in der Fahrzeughalle</p> <p>Ein Rippenheizkörper und eine langfeldleuchte.</p>

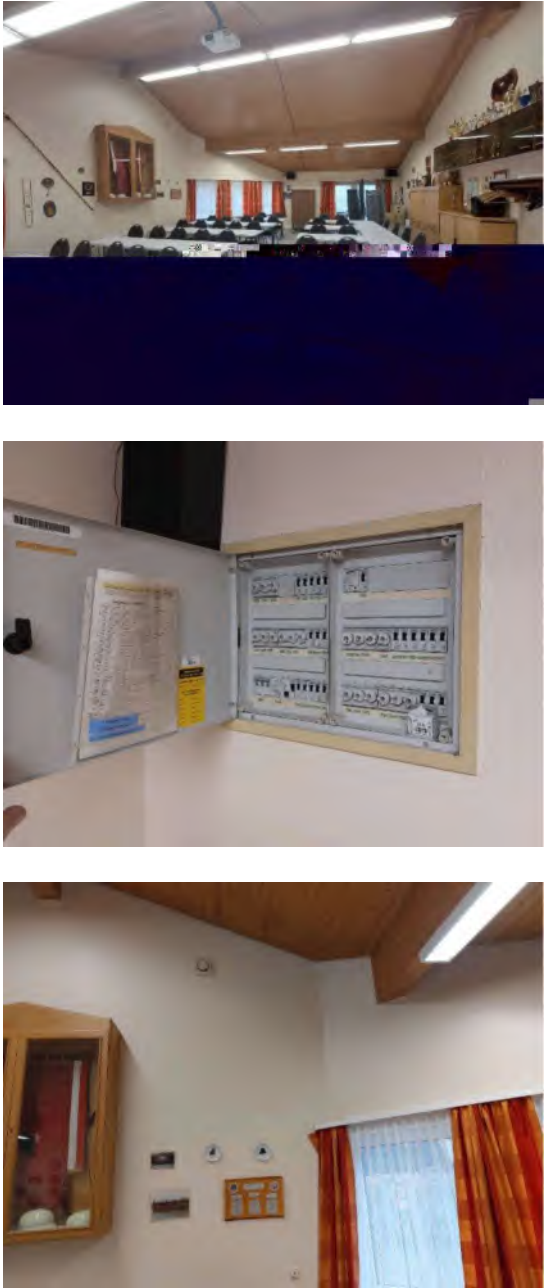
Nr.	Feststellung	Foto	K	S
1.015	<p>Versammlungsraum im Sozialtrakt</p> <p>Boden gefliest, eine Unterverteilung veraltet, Legende und Beschriftung vorhanden, Überspannungsschutz nicht vorhanden. Elf Langfeldleuchten, Heizungsinstallation Aufputz erfolgt, sechs Plattenheizkörper, eine Zapfstelle Kaltwasser. Ein Lüftungsventilator in der Außenwand, funktionstüchtig</p>

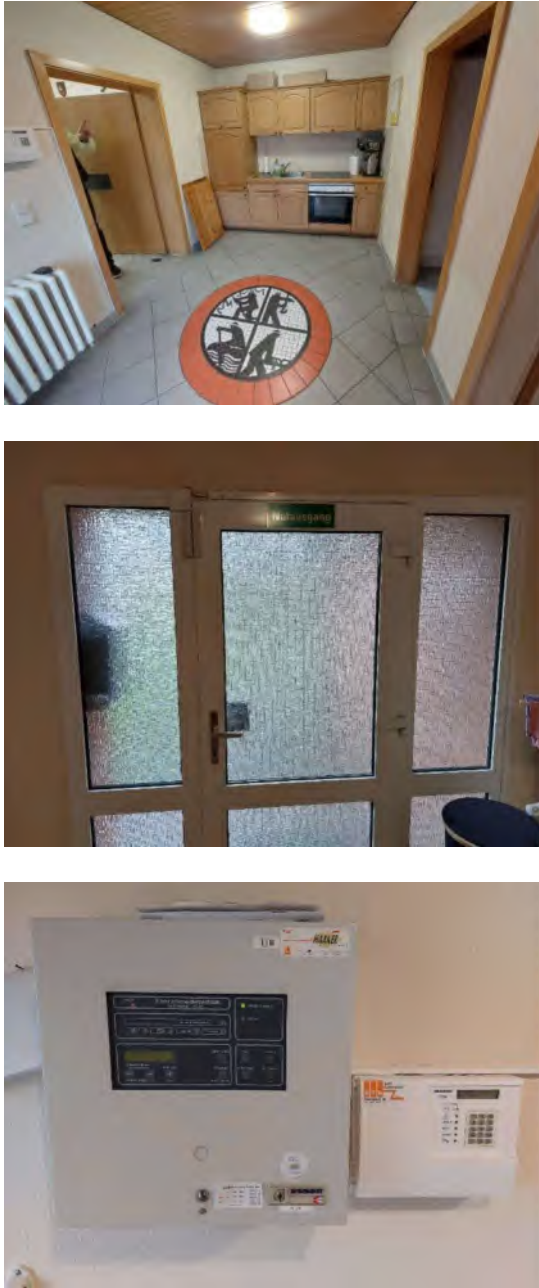
Nr.	Feststellung	Foto	K	S
1.016	<p>Flur/Küche im Sozialtrakt</p> <p>Boden gefliest, Wand im Bereich der Küche ebenfalls gefliest, Küche mit einer Spüle kalt warm, ein Backofen und ein Herd mit vier Cerankochfeldern sowie einem Kühlschrank. Zwei Beleuchtungen an der Decke, eine Einbruchmeldezentrale, eine Notausgangstür mit Beschilderung, ein Rippenheizkörper.</p>

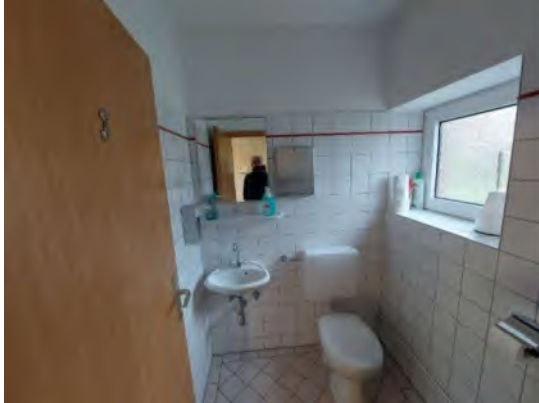
1	
1.017	<p>Damen-WC im Sozialtrakt</p> <p>Boden und Wände ca. 1,80 m hoch gefliest, ein Plattenheizkörper, ein Waschtisch kalt warm und ein WC. Ein Fenster dreh-kipp, Heizungsinstallation Aufputz, eine Runde Deckenleuchte</p>

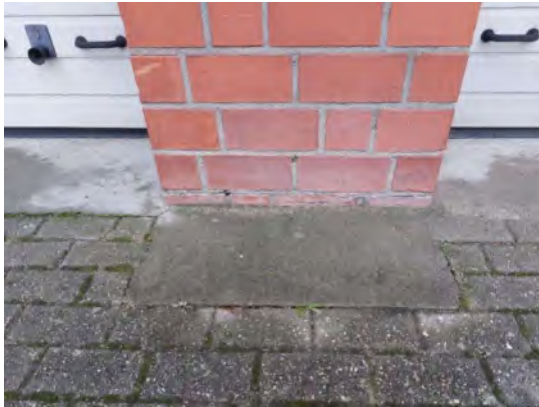
Der Sockelbereich ist stellenweise durchfeuchtet. Das restliche Klinkermauerwerk weitestgehend in Takt, stellenweise mit Ausblühungen. Einen Spritzwasserschutz am Klinkermauerwerk ist nicht vorhanden, das Pflaster schließt direkt Klinkermauerwerk an.

2	
1.003	<p>Fassade Toransicht</p> <p>Sockelbereich durchfeuchtet. Pflaster schließt direkt am Sockelmauerwerk an. Restliches Mauerwerk und Verfugungen weitestgehend in Takt.</p>

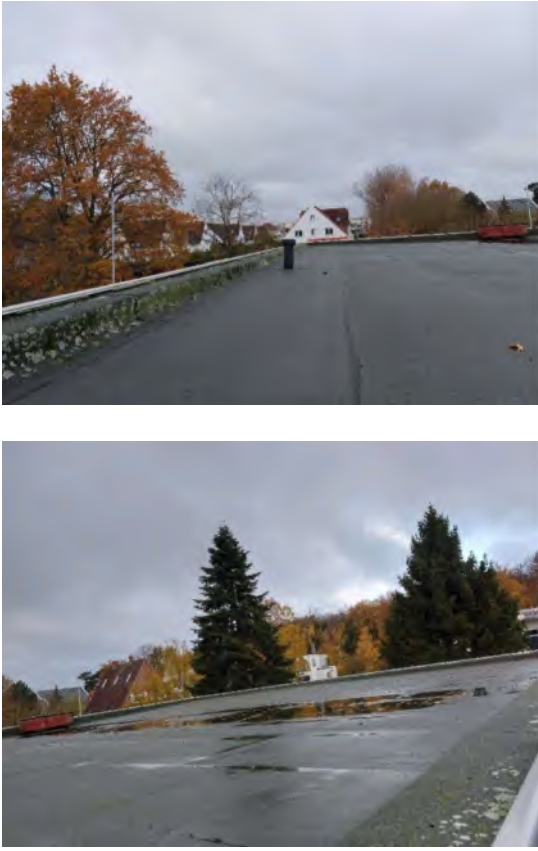
Nr.	Feststellung	Foto	K	S
1.010	<p>Flachdach über Fahrzeughalle</p> <p>Bitumenabdichtung im Randbereich mit starker Moos und Algenbildung. Notüberlauf nicht vorhanden.</p>

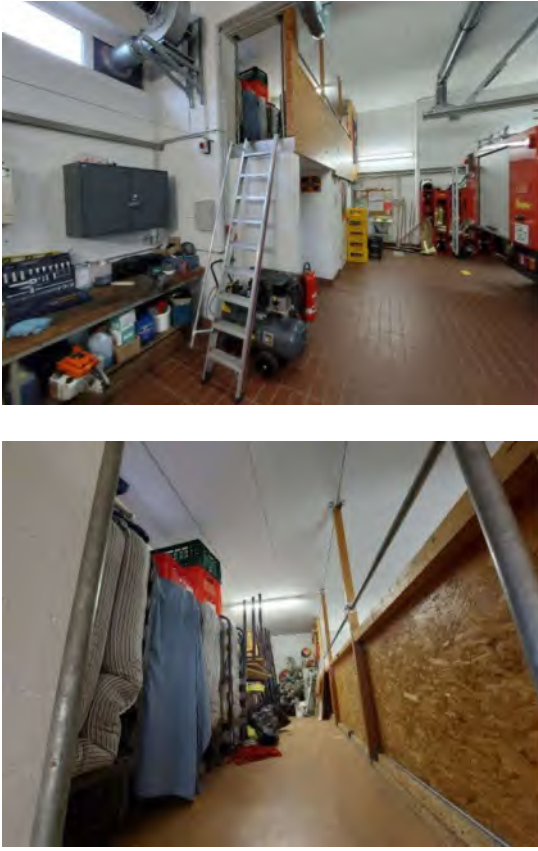
Nr.	Feststellung	Foto	K	S
1.013	<p>Materiallager/Getränkelager</p> <p>Lager auf zweiter Ebene in der Fahrzeughalle. Achtung Brandlasten.</p>

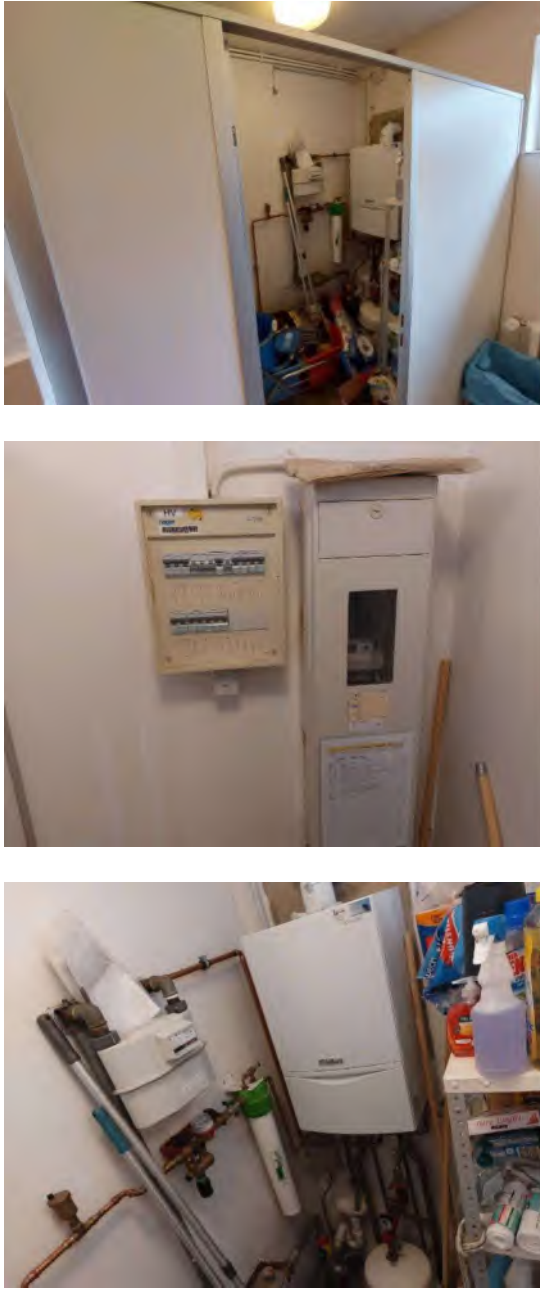
Nr.	Feststellung	Foto	K	S
1.020	<p>Technik am Herren WC</p> <p>Gas Wasser und Stromanschluss, eine Gasbrennwerttherme, Gas Strom und Wasserzähler, eine Unterverteilung jedoch nicht mehr nach aktuellem Stand der Technik, Überspannungsschutz nicht vorhanden.</p>

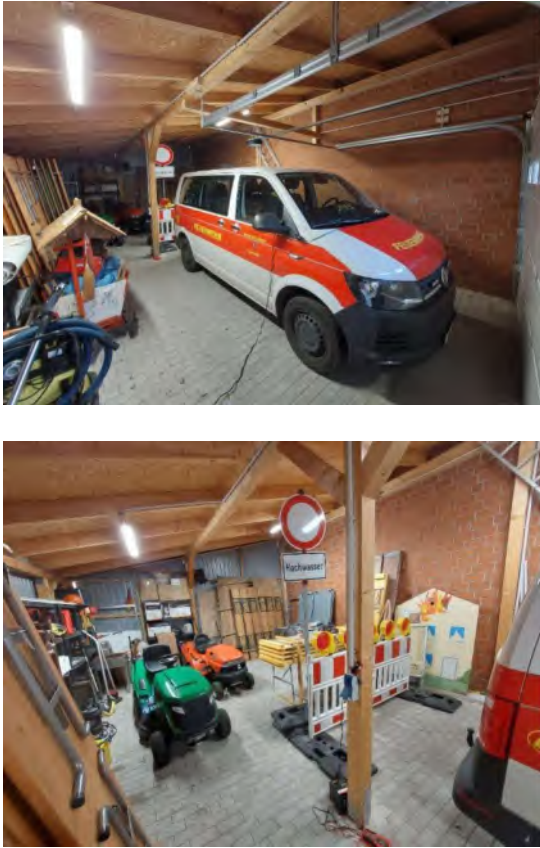
Nr.	Feststellung	Foto	K	S
1.021	<p>Anbau/ Lager</p> <p>Boden gepflastert, ein Tor und ein Fahrzeug, vier Langfeldleuchten.</p>

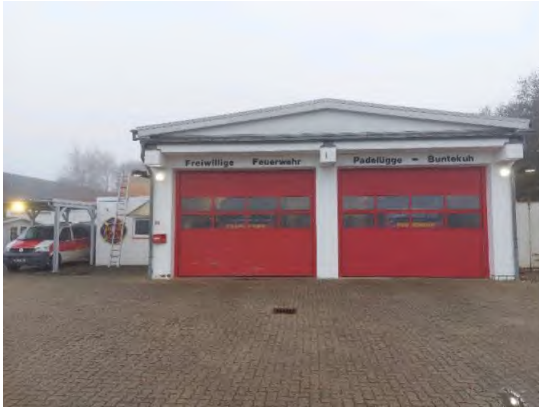
Nr.	Feststellung	Foto	K	S
1.001	<p>Freiwillige Feuerwehr Padelügge-Buntekuh Toransicht</p> <p>Eine Rinne vor den Toren ist nicht vorhanden, die Tore schließen auf den Innenbelag ab, und nicht davor. Außenliegende Entwässerung, Satteldach über der Fahrzeughalle, Flachdach über dem Sozialtrakt</p>

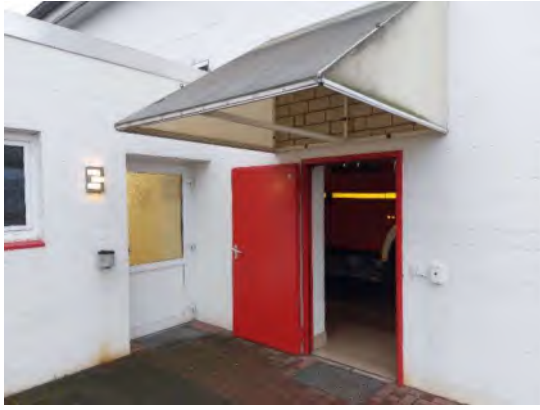
Nr.	Feststellung	Foto	K	S
1.003	<p>Eingangsbereich Sozialtrakt und Fahrzeughalle</p> <p>Rinne vor den zwei Eingängen nicht vorhanden.</p>

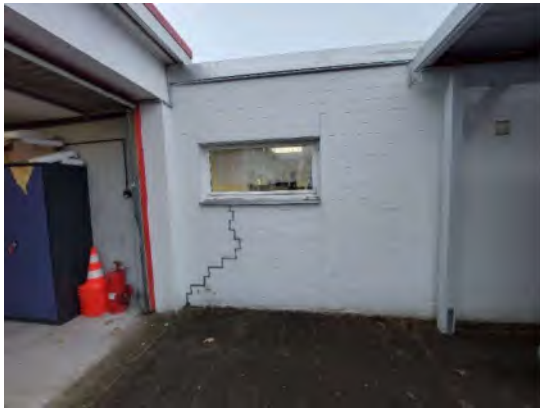
2	
1.004	<p>Fassade neben der Garage dahinter befindet sich das Büro</p> <p>Rissbildung unterhalb der Fensterbank, wurde bereits nachgearbeitet.</p>

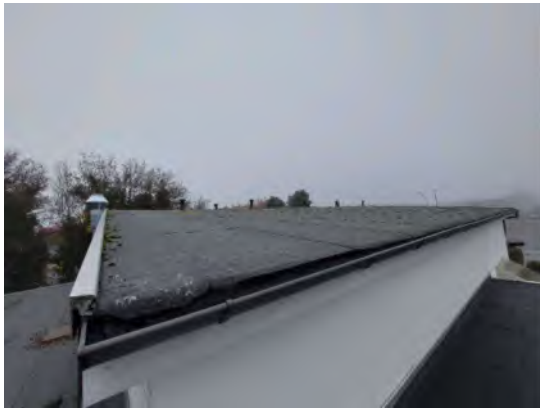
1	
1.005	<p>Satteldach über der Fahrzeughalle</p> <p>Bitumenabdichtung ohne Auffälligkeiten</p>

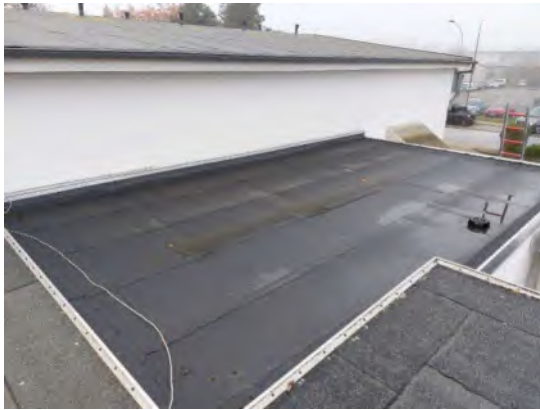
1	
1.006	<p>Flachdachteil über dem Büro des Sozialtrakts</p> <p>Die Bitumenabdichtung wurde erneuert, ohne Auffälligkeiten, mechanische Verwahrung sowie die Verfugung oberhalb ebenfalls ohne Auffälligkeiten. Eine Regelentwässerung vorhanden.</p>

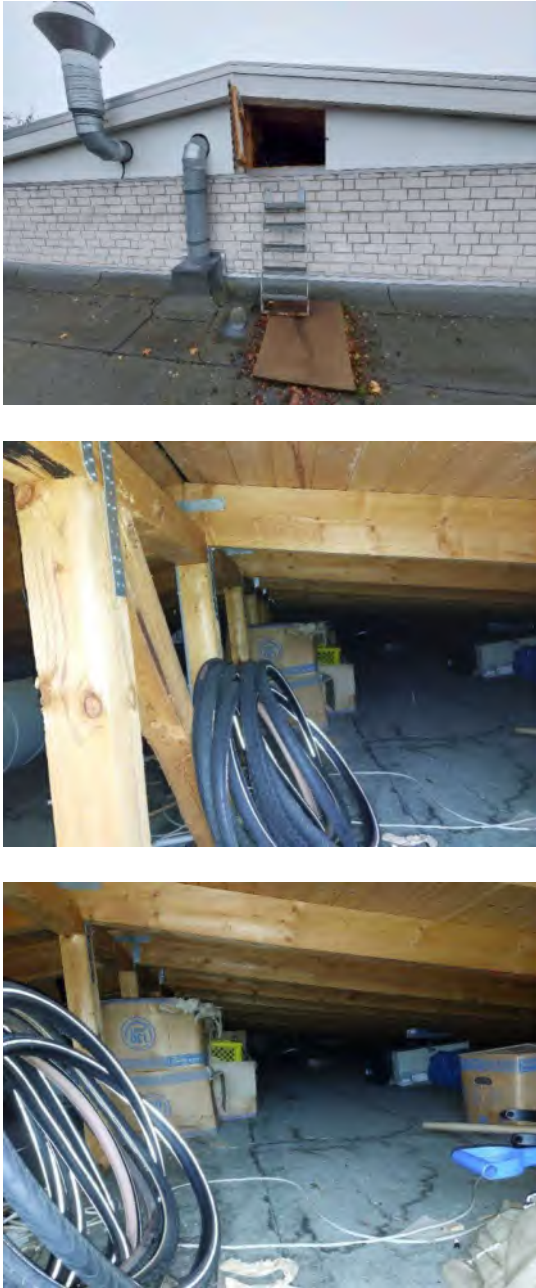
Nr.	Feststellung	Foto	K	S
1.008	<p>Spitzboden der Fahrzeughalle</p> <p>Bitumenabdichtung auf der Decke. Spitzboden wird als Materiallager genutzt. Dachkonstruktion ohne Auffälligkeiten.</p>

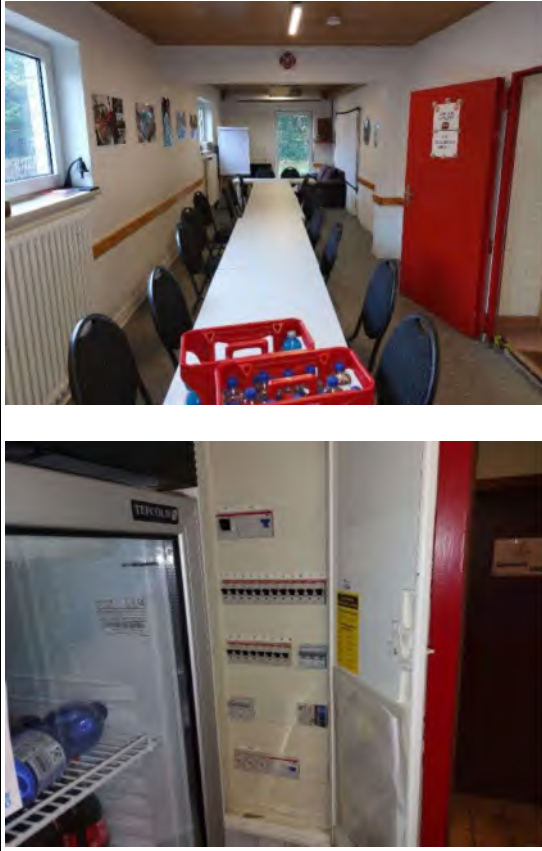
Nr.	Feststellung	Foto	K	S
1.013	<p>Versammlungsraum im Sozialtrakt</p> <p>Linoleum Fußboden, vier Langfeld Leuchten LED, laut Aussage funktionieren diese nicht immer. Zwei Rippenheizkörper. Heizungsrohre als aufputzinstallation. Eine Unterverteilung, Legende vorhanden, diese ist jedoch veraltet, Überspannungsschutz nicht vorhanden.</p>

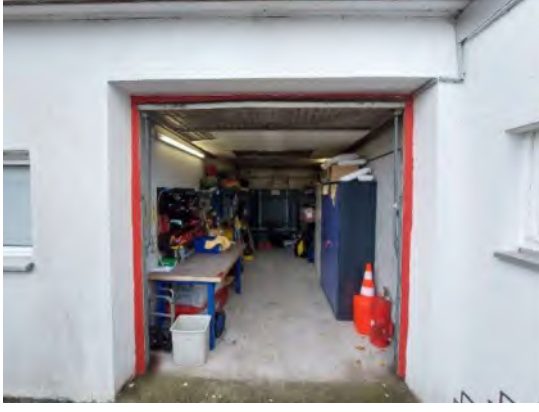
2	
1.018	<p>Garage/Materiallager</p> <p>Garage neben der Jugendfeuerwehr, wird als Materiallager genutzt zwei Langenfeld leuchten , Betonfußboden, ohne Auffälligkeiten. Ein Plattenheizkörper.</p>

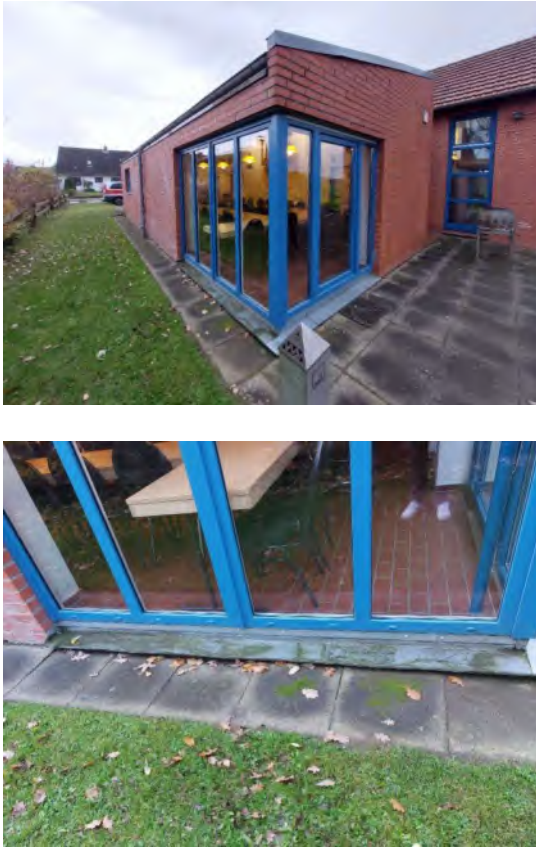
Nr.	Feststellung	Foto	K	S
1.005	<p>Fassade rechts/ Fassadenrückseite</p> <p>Das bodentiefe Fenster Eckelement wurde 2008 erneuert. Eine funktionierende Entwässerung bzw Rinne vor dem Element ist nicht vorhanden. Das Pflaster hat Gefälle zum Gebäude.</p>

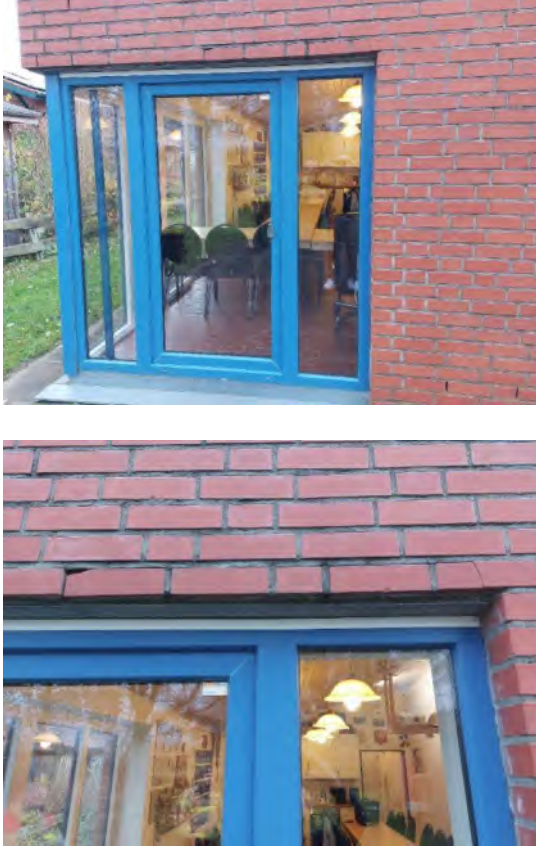
2	
1.006	<p>Fassadenrückseite</p> <p>Fehlstellen, Ausbruch und Riss am Klinkermauerwerk am Fenstersturz.</p>

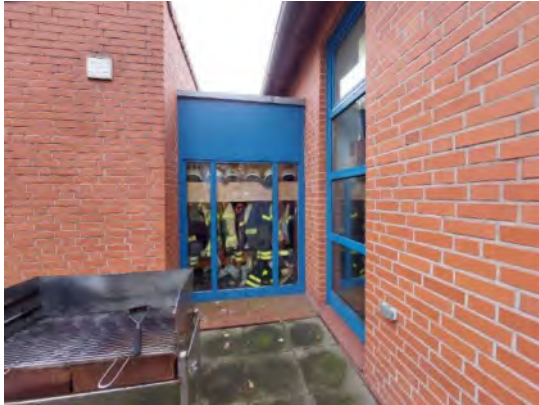
Nr.	Feststellung	Foto	K	S
1.007	<p>Fassadenrückseite</p> <p>Bodentiefes Fensterelement am Umkleideflur. Rinne oder funktionierender Entwässerung nicht vorhanden. Dieses Element wurde ebenfalls erneuert, 2008.</p>

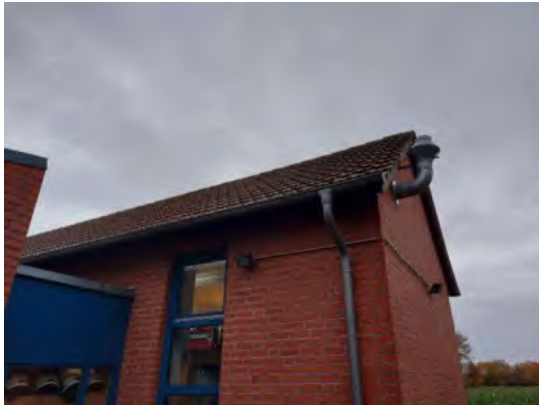
2	
1.008	<p>Dachfläche Satteldach über Fahrzeughalle</p> <p>Dacheindeckung mit Dachziegel ohne Auffälligkeiten</p>

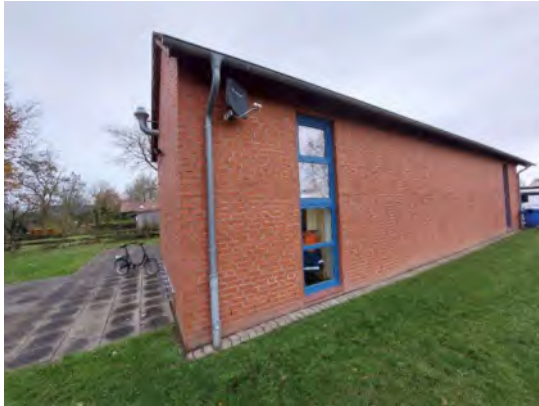
1	
1.009	<p>Fassade Links</p> <p>Die zwei bodentiefen Fensterelemente an der linken Fassadenseite sind ebenfalls erneuert worden.</p>

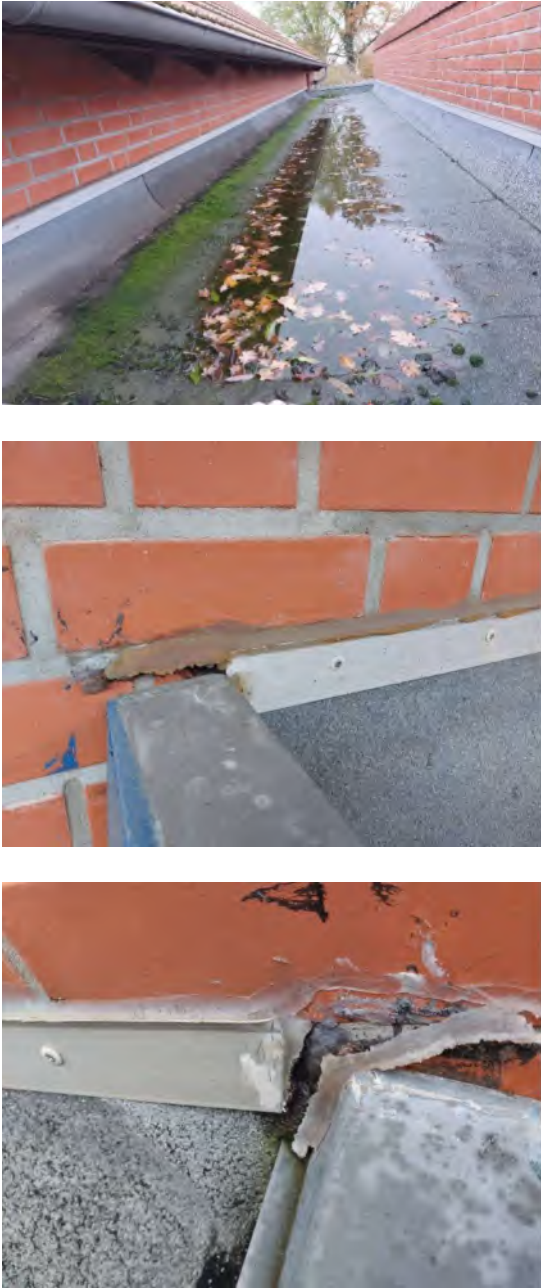
Nr.	Feststellung	Foto	K	S
1.010	<p>Flachdach über dem Flur</p> <p>Flachdach mit einer Bitumenabdichtung, laut Aussage eine Regelentwässerung vorhanden, jedoch nicht ersichtlich, durch stehendes Wasser, Dachwartung nicht durchgeführt, mechanische Verwahrung vorhanden jedoch altersbedingt geschädigt, an diversen Stellen gerissen. Notüberlauf nicht vorhanden.</p>
