Vorlagennummer: 20/0127
Vorlagenart: Bericht öffentlich
Datum: 20.04.2026

Federführend: 5.651 - Gebäudemanagement

Feuerwehrgerätehäuser – Sachstandsbericht

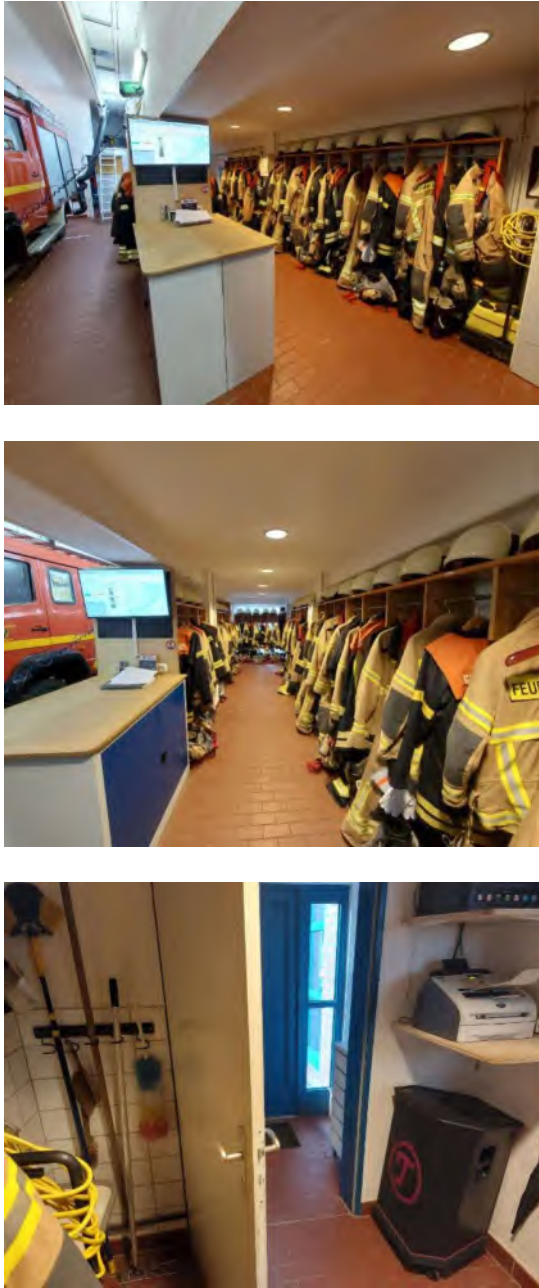
Nr.	Feststellung	Foto	K	S
1.012	<p>Fahrzeughalle Fortsetzung</p> <p>Umkleideraum in der Fahrzeughalle, ein Ausgussbecken Kaltwasser mit einem Bodenablauf, Trockenbaudecke mit fünf Einbauspots. Eine Holztür als Zugang zum Sozialtrakt. Eine weitere Stahltür als Zugang zum Versammlungsraum im Sozialtrakt.</p>

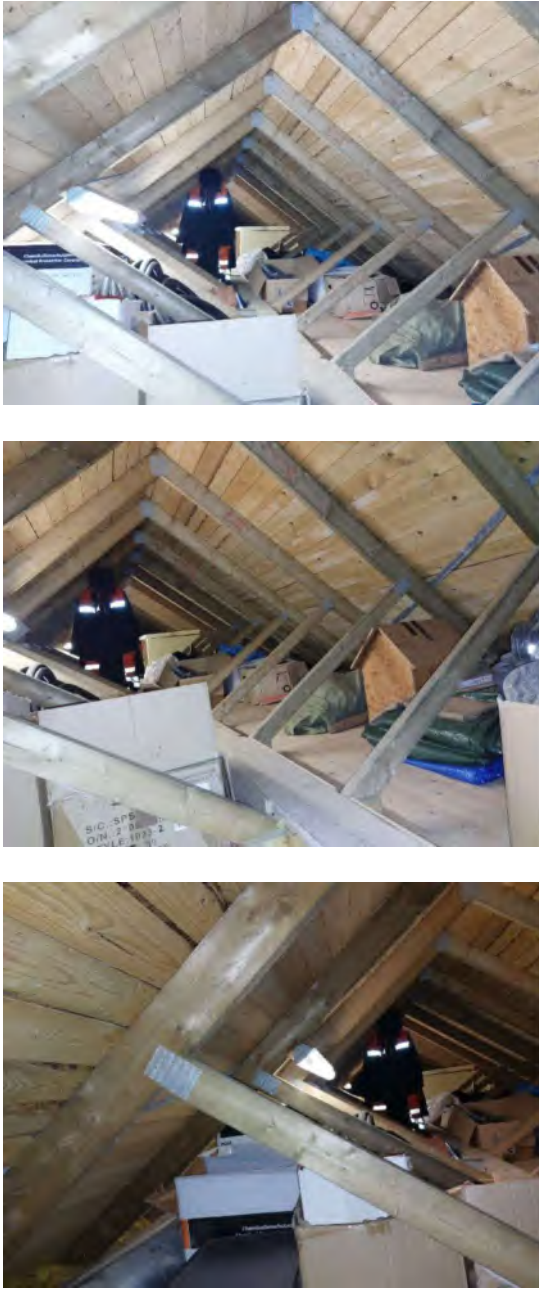
Nr.	Feststellung	Foto	K	S
1.015	<p>Dachboden über der Fahrzeughalle</p> <p>Dachboden wird als Materiallager genutzt. Konstruktion ohne Auffälligkeiten.</p>

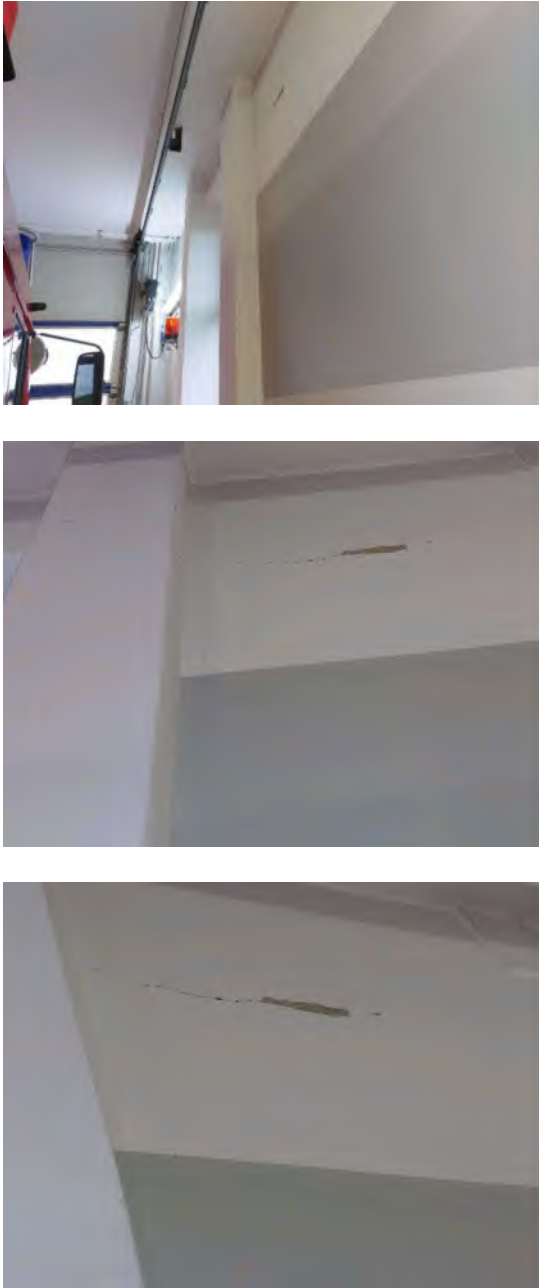
Nr.	Feststellung	Foto	K	S
1.018	<p>Träger und Pfeiler am Außenmauerwerk von innen auf das Tor blickend gesehen rechts</p> <p>Waagerechter Riss am Träger und am Betonpfeiler.</p>

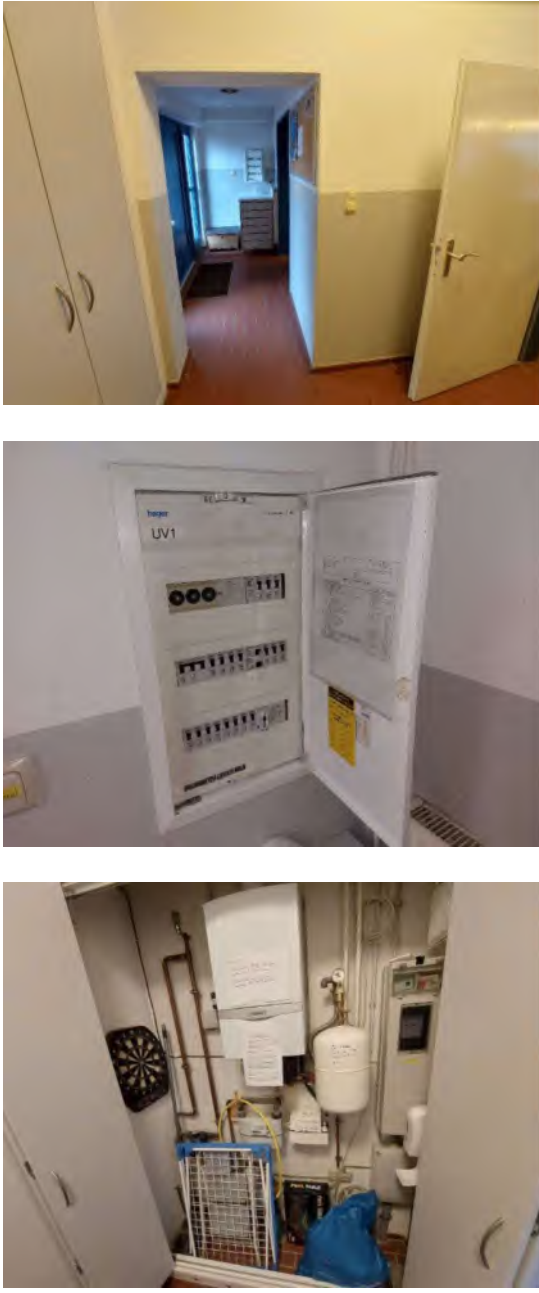
Nr.	Feststellung	Foto	K	S
1.019	<p>Flur im Sozialtrakt</p> <p>Boden gefliest, Risse in den Fliesen, Verfugung unterhalb der Sockelleiste gerissen, eine Unterverteilung, veraltet, Legende und Beschriftung vorhanden, Überspannungsschutz fehlt. Ein Plattenheizkörper. Eine Runde Deckenleuchte und ein Einbauspot. Hier befindet sich in einem Einbauschränk der Gas Wasser und Stromanschluss sowie Zähler, eine Gasbrennwerttherme neueren Datums.</p>

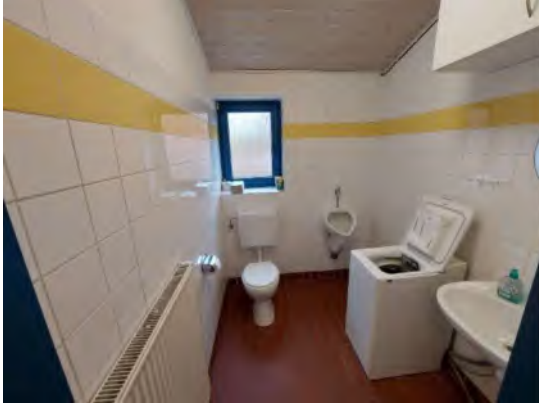
1	
1.020	<p>Herren WC</p> <p>Boden und Wände Tür hoch gefliest, ein Urinal und ein WC, ein Plattenheizkörper, ein Waschtisch warm kalt mit Untertisch Boiler, ein Fenster dreh-kipp, eine Runde Deckenleuchte, Verfugung unterhalb Sockelleiste gerissen, Bad allgemein veraltet jedoch funktionstüchtig.</p>

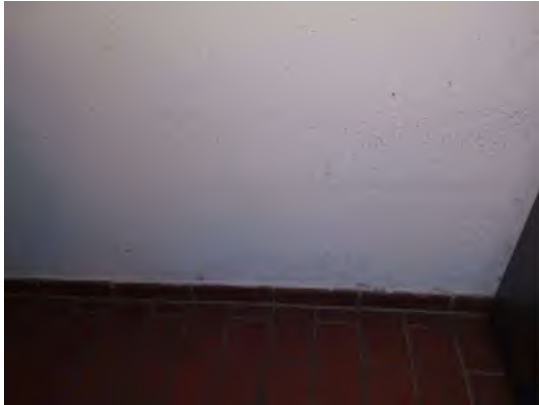
Nr.	Feststellung	Foto	K	S
1.021	<p>Damen WC</p> <p>Boden und Wände Tür hoch gefliest, Waschtisch warm kalt mit Untertischboiler, ein WC, ein Plattenheizkörper, Fensterelement Dreh Kipp, eine Runde Deckenleuchte, WC veraltet, jedoch funktionstüchtig. Verfugung unterhalb Sockelfliese teilweise gerissen.</p>	 	2	
1.022	<p>Versammlungsraum/Küche im Sozialtrakt</p> <p>Boden gefliest, zwei Plattenheizkörper, vier Decken abgehängte Deckenleuchten, eine Küche mit einer Spüle warm kalt und einem Untertisch Boiler, Backofen und Herd, sowie einem Kühlschrank. Ein Abluftventilator an der Außenwand zur Gebäude Rückseite. Außenwand im Sockel durchfeuchtet, Putz löst sich auf voller Länge an der Gebäudeaußenwand.</p>

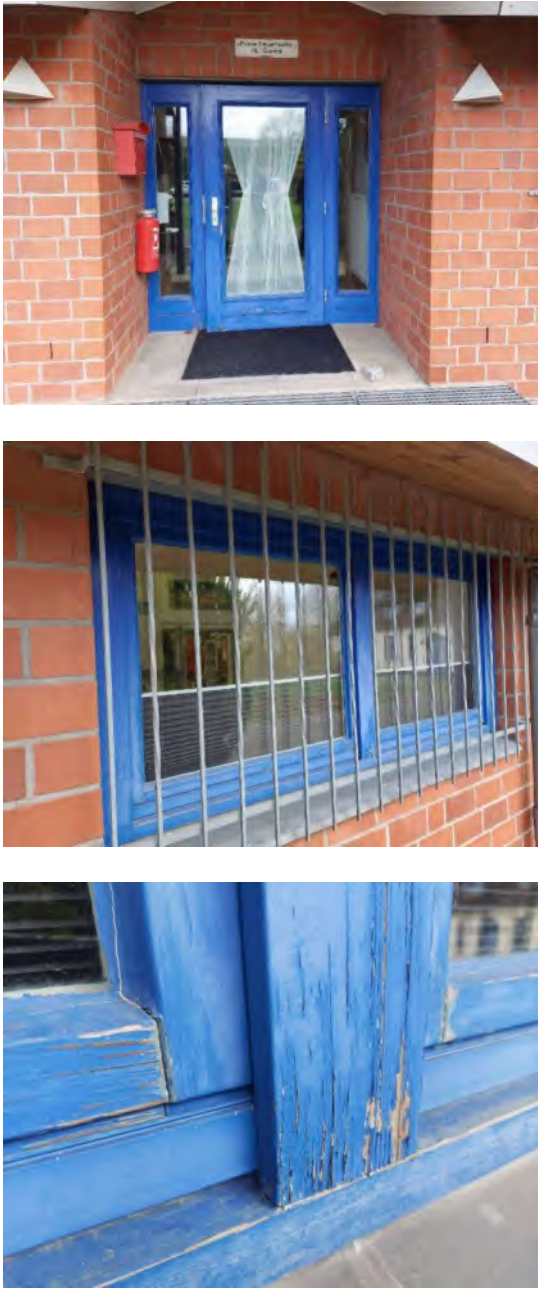
Nr.	Feststellung	Foto	K	S
1.006	<p>Hauseingangstür sowie Fenster exemplarisch am Sozialtrakt</p> <p>Holzeingangstür und Holzfenster altersbedingt geschädigt.</p>

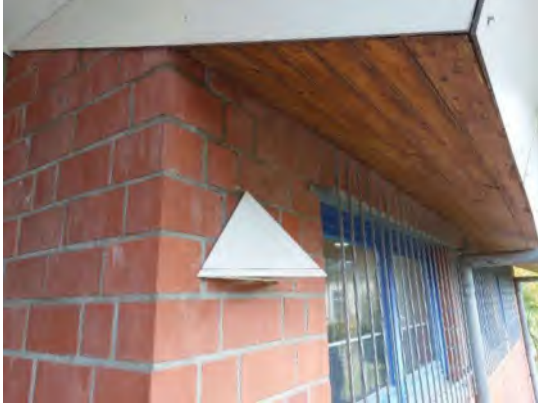
2	
1.007	<p>Fassade rechts im Eingangsbereich Sozialtrakt</p> <p>Feuchtigkeit an den Stirnbrettern des Dachüberstand.</p>

Überprüfung und Instandsetzung der durchgegangenen Dachfläche am Pultdach. Dachkasten und Traufanschluss im Bereich der durchfeuchteten Stirnbretter im Eingangsbereich am Sozialtrakt erneuern. Ein Anstrich zum Holzschutz an der Holzstütze vor den Sektionaltoren wird empfohlen. Sowie ein weiterer Anstrich/Holzschutz umlaufend am Dachrandprofil des Satteldaches des Sozialtraktes.

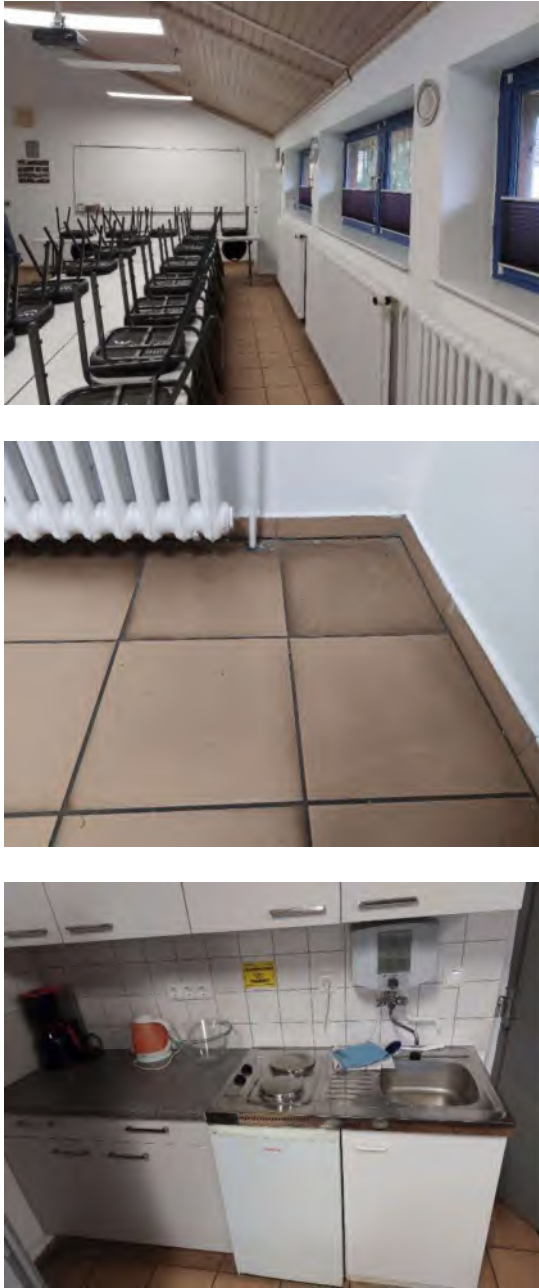
Nr.	Feststellung	Foto	K	S
1.011	<p>Schulungsraum Sozialtrakt</p> <p>Boden gefliest, stark verschmutzt und uneben, Verfugungen unterhalb der Sockelfliese gerissen, fünf abgehängte LED Deckenleuchten, eine Kitchenette mit einem Übertischboiler, drei Rippenheizkörper. Stahltür zwischen Schulungsraum und Fahrzeughalle.</p>

Die Fliesen in dem WC an der Hausmeisterwohnung des Verwaltung Traktes sind stark abgesackt und demnach uneben. Die Fliesen im Schulungsraum des Sozialtraktes sind ebenfalls geschädigt.

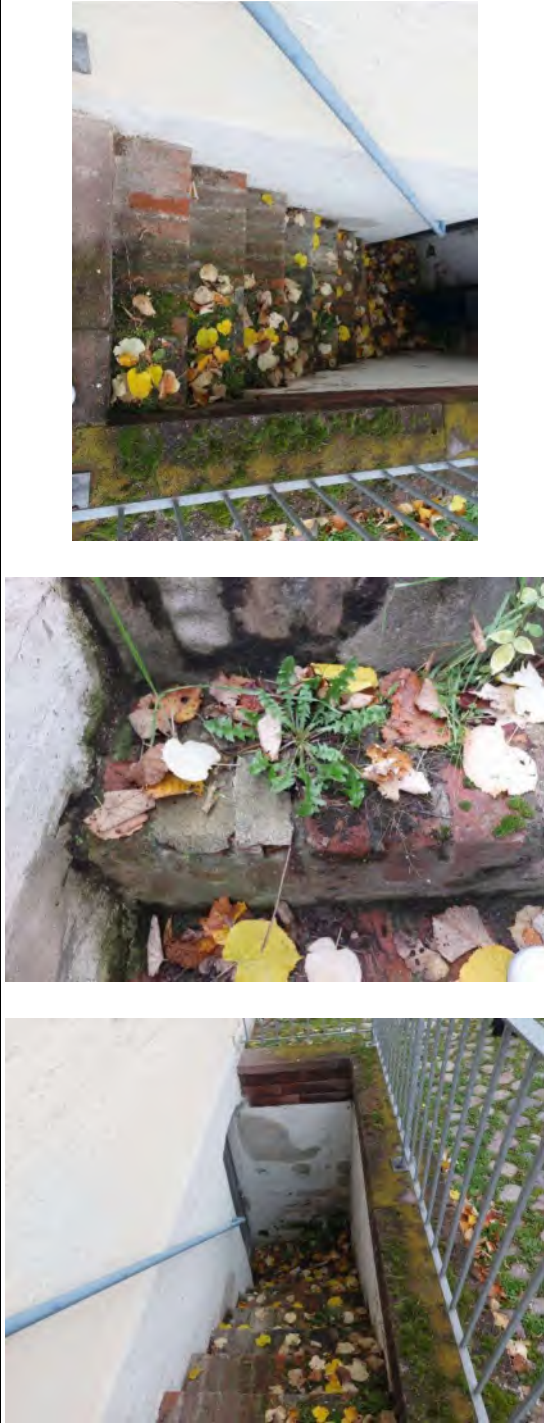
Nr.	Feststellung	Foto	K	S
1.018	<p>Kelleraußentreppe am Verwaltungstrakt</p> <p>Sanierungsbedürftig mit diversen Fehlstellen und Ausbrüchen. Betrifft die Treppe sowie den Kellerhals.</p>

Die Kelleraußentreppe, sowie der Kellerhals des Verwaltungstrakt ist massiv geschädigt.

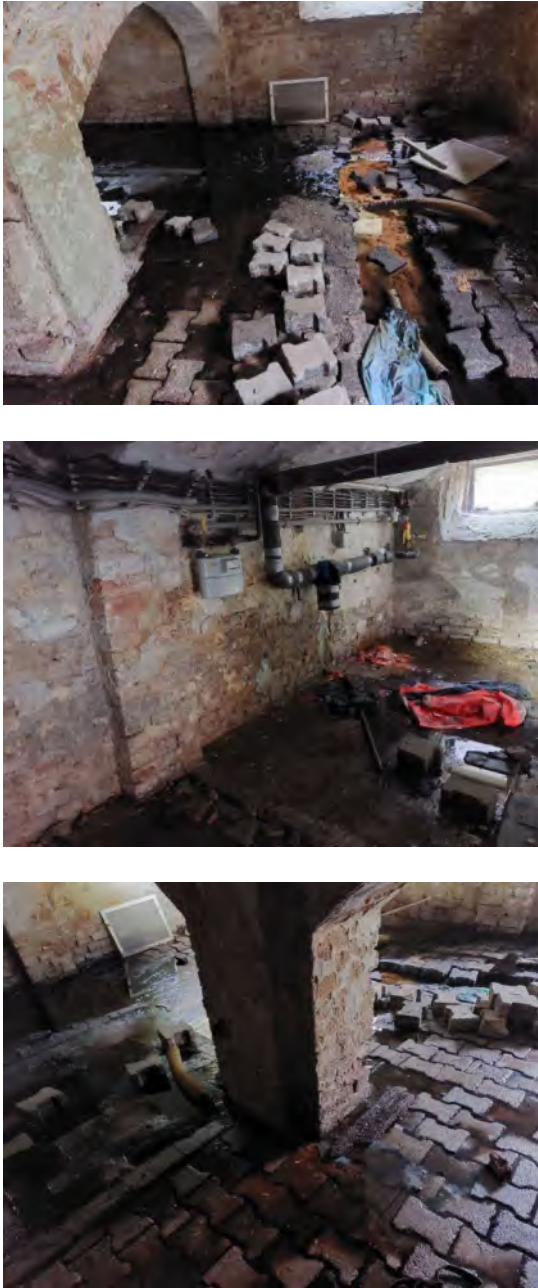
Nr.	Feststellung	Foto	K	S
1.019	<p>Keller Verwaltungstrakt</p> <p>Gas und Wasseranschluss, Schichtenwasser im Keller, Wände durchfeuchtet durch aufsteigende Feuchtigkeit bis zu einer Höhe von ca. 1,50 m klitschnass. Fenster im Keller sind ausgebaut, wahrscheinlich zur Belüftung.</p>

Im Keller des Verwaltungstrakts fließt Schichtenwasser. Die Wände im Keller sind bis zu einer Höhe von ca. 1.50 m durchfeuchtet.

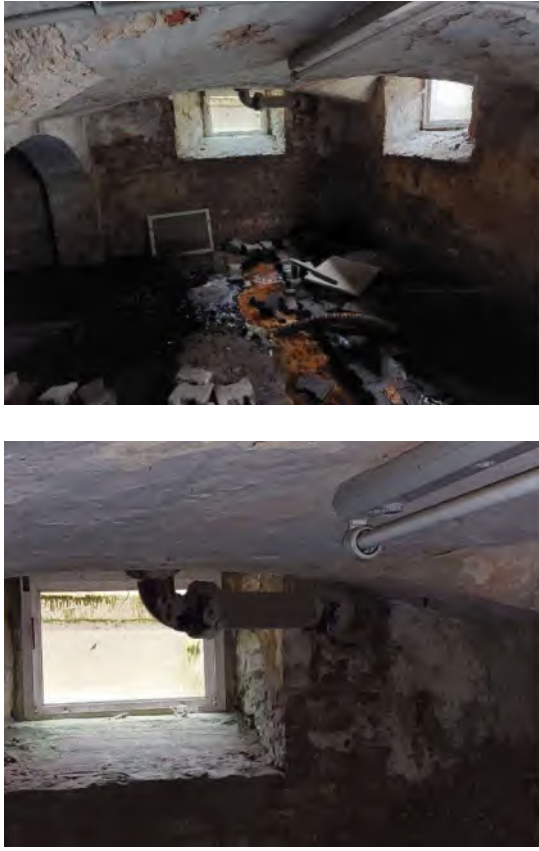
Nr.	Feststellung	Foto	K	S
1.020	<p>Keller Verwaltungstrakt</p> <p>Abwasserleitung aus Tonrohr ohne Befestigungen. Gemauerter Gewölbekeller.</p>

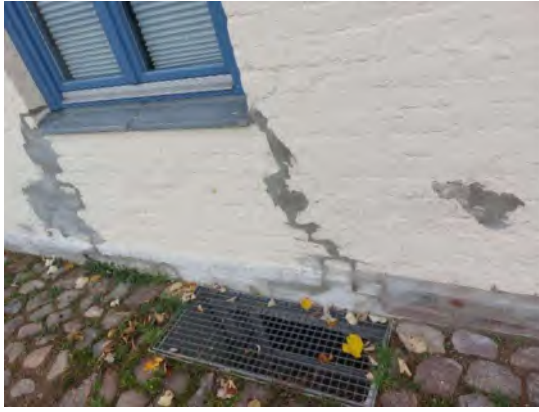
2	
1.021	<p>Fassade exemplarisch am Verwaltungstrakt</p> <p>Diverse Schäden an der Fassade durch aufsteigende Feuchtigkeit.</p>

Die Fassade des Verwaltungstrakt hingegen weist massive Schäden auf. Es sind diverse Schäden am Anstrich, sowie Risse durch aufsteigende Feuchtigkeit vorhanden. Zudem sind Wasserlaufspuren entlang der Fensterbankanschlüsse an der Fassade zu sehen. Diese Anschlüsse sind nicht mehr dicht.

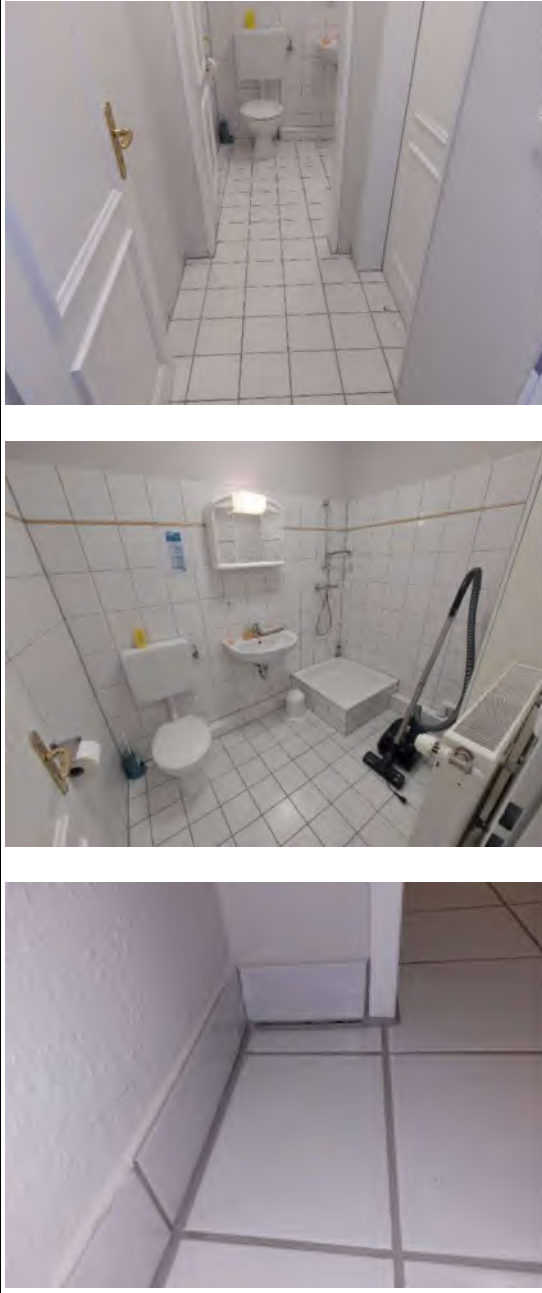
Nr.	Feststellung	Foto	K	S
1.024	<p>WC im EG Verwaltungstrakt</p> <p>Fußboden und Wände bis ca. 2 m gefliest, Fußboden teils abgesagt und Risse an den Ver fugungen unterhalb der Sockelfliese, ein Waschtisch kalt warm, ein WC, eine Dusche Tasse ohne Duschabtrennung und ein Rippenheizkörper. Zwei runde Deckenleuchten</p>

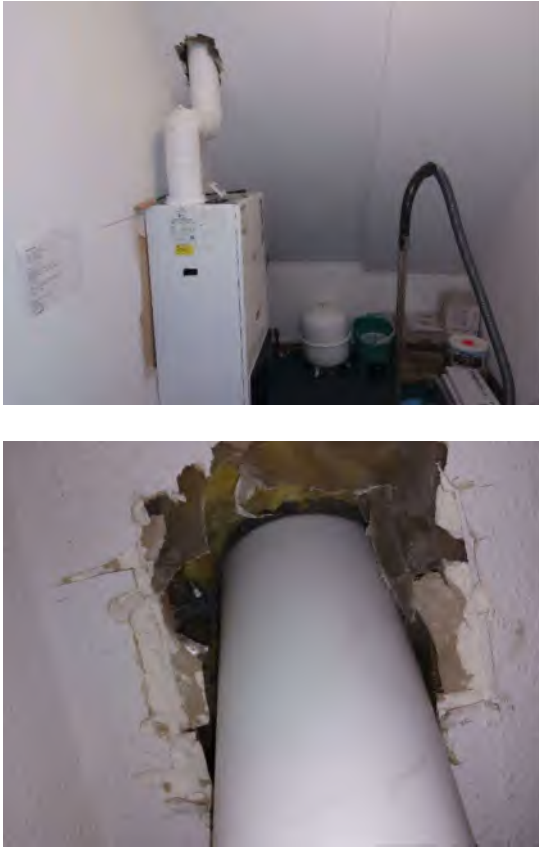
Nr.	Feststellung	Foto	K	S
1.026	<p>Heizungsraum im Dachgeschoss Verwaltungstrakt</p> <p>Teppichboden, eine Gasbrennwerttherme, ein Ausgussbecken Kaltwasser, dieser Bereich ist verfliest, Durchführung der Gasbrennwerttherme durch das Dach ist fachgerecht zu verschließen. Eine Runde Deckenleuchte.</p>

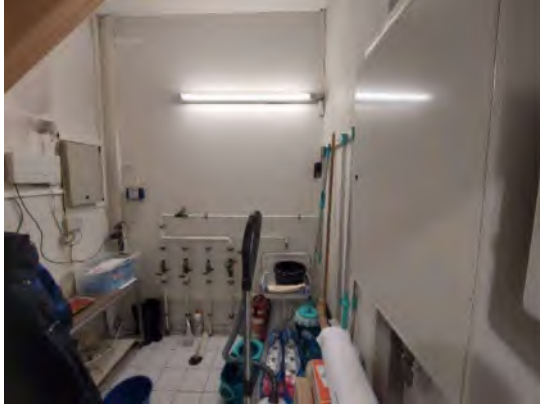
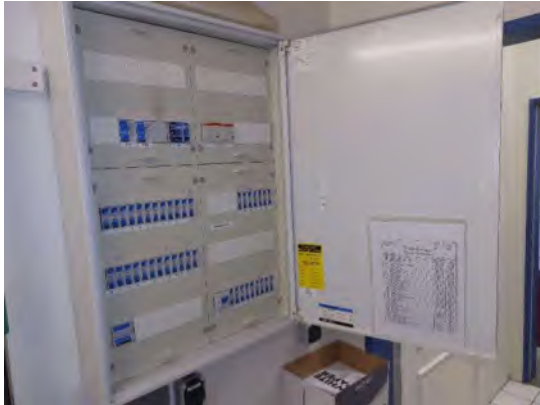
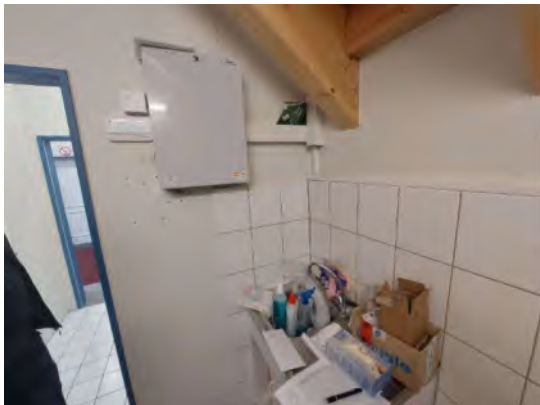
1	
1.032	<p>Technikraum hinterm Herren-WC Verwaltungstrakt</p> <p>Wasserverteilung, ein Ausgussbecken Kaltwasser, Boden gefliest, eine Unterverteilung, Überspannungsschutz fehlt. Ein Rauchmelder und eine Langfeldleuchte. Eine spüle kalt und Warmwasser.</p>

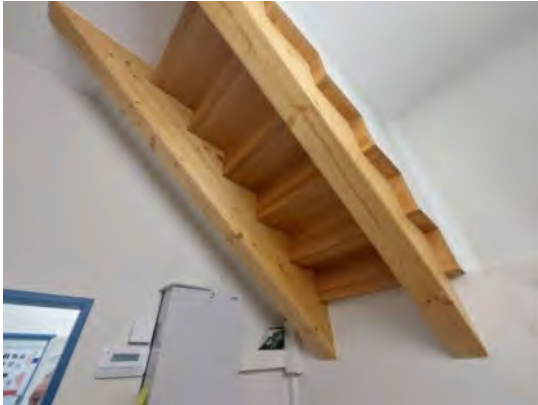
Nr.	Feststellung	Foto	K	S
1.033	<p>Technikraum am Herren-WC Verwaltungstrakt</p> <p>Freie Untersicht der Holzterrappe im Technikraum Achtung Brandschutz erster Rettungsweg.</p>

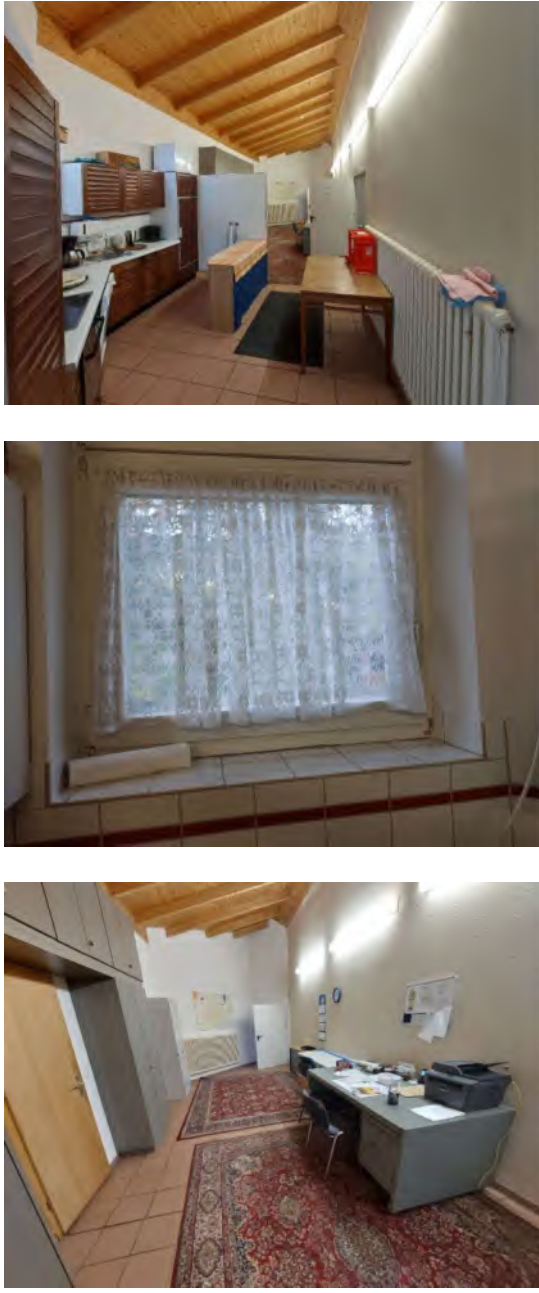
Nr.	Feststellung	Foto	K	S
1.003	<p>Flur/Wehrführerbüro/ Küche Sozialtrakt</p> <p>Fenster und Türanlagen aus Holz mit Isolierverglasung. Boden gefliest, Verfugung unterhalb der Sockelleiste umlaufend gerissen. Fünf Langenfeldleuchten und zwei Rippenheizkörper. Küche mit Spüle, kalt und warm und Übertischboiler, ein Backofen und Herd, Spülmaschine und Kühlschrank. Wände im Bereich der Küche gefliest.</p>

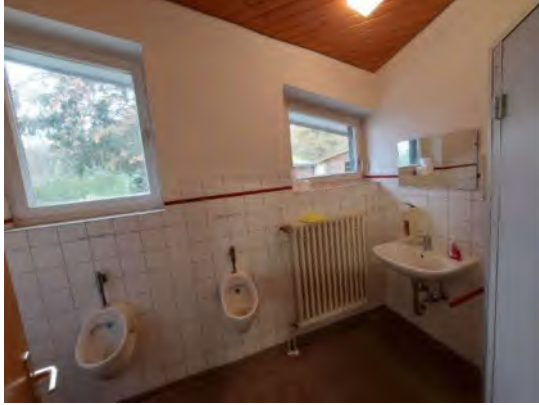
1.004	<p>Herren-WC im Sozialtrakt</p> <p>Boden und Wände ca. 1,60 m hoch gefliest, eine WC-Kabine mit einem WC, ein Waschtisch kalt warm, zwei Urinale, ein Rippenheizkörper, zwei Holzfenster dreh-kipp, drei Deckenleuchten, eine defekt. Bad insgesamt veraltet, jedoch funktionstüchtig. Verfugung unterhalb der Sockelfliese umlaufend gerissen.</p>

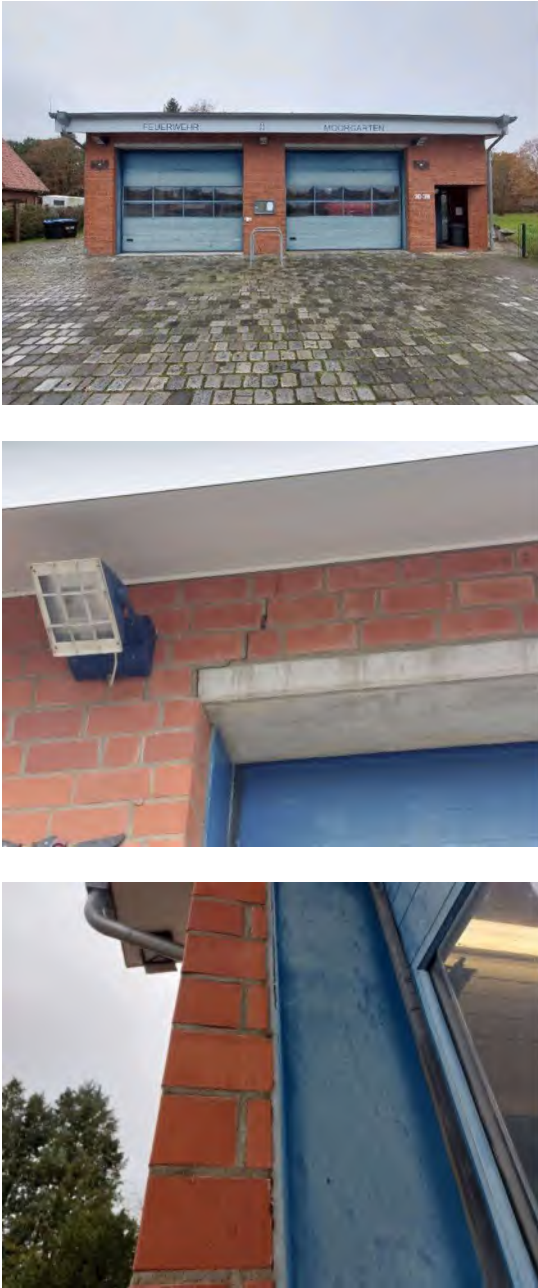
Nr.	Feststellung	Foto	K	S
1.009	<p>Fassade Toransicht</p> <p>Zwei Tore, eine Rinne vor den Toren ist nicht vorhanden, die Tore schließen auf den Innenbelag ab und nicht davor, Risse in der Beton Überfahrt zwischen Pflaster und Innenbelag, Dichtstoff zwischen Toranlage und Mauerwerk gerissen und nicht mehr schlagregendicht. Rissbildungen im Mauerwerk oberhalb des linken Betonsturzes. Pflaster schließt direkt am Mauerwerk ab. Leichte Ausblühungen am Mauerwerk, ansonsten scheint das Mauerwerk intakt zu sein und somit Schlagregendicht.</p>

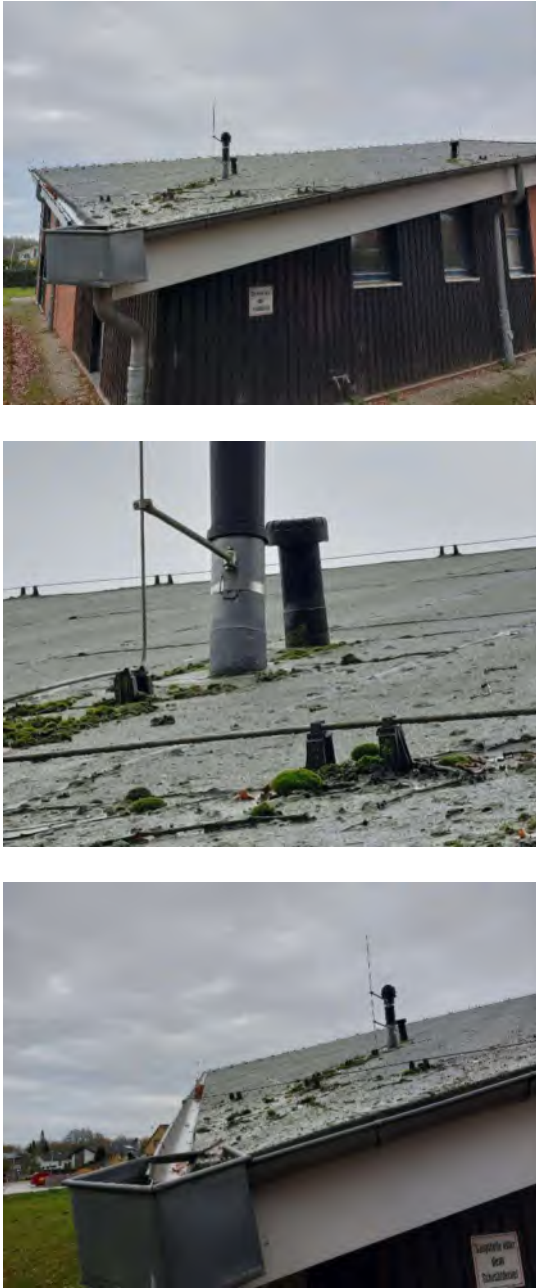
Nr.	Feststellung	Foto	K	S
1.011	<p>Dachfläche Ansicht Rückseite</p> <p>Bitumenabdichtung wurde laut Aussage im Jahre 2015 erneuert, Undichtigkeiten oder Feuchteschäden sind nicht bekannt. Augenscheinlich ohne Auffälligkeiten, Entwässerung über eine umlaufende Rinne, aufgehende Bauteile mit Flüssigkunststoff abgedichtet, Blitzschutz vorhanden, Dachwartung und Reinigung wird empfohlen. Regenentwässerung erfolgt über einen Schacht und von dort in den danebenliegenden Teich.</p>

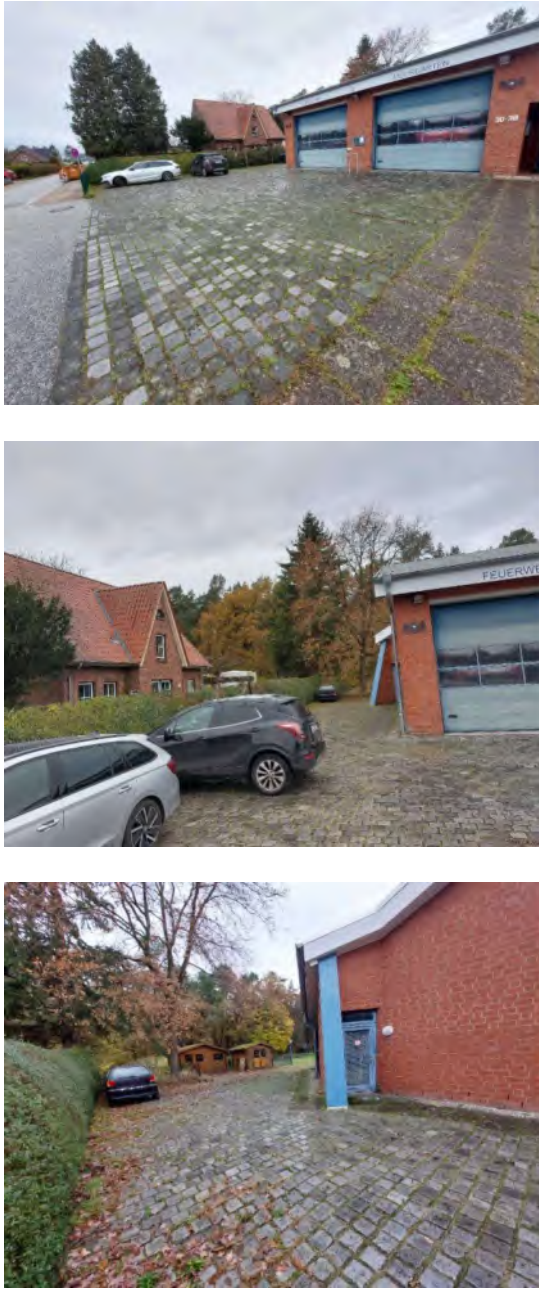
Nr.	Feststellung	Foto	K	S
1.013	<p>Außenanlage</p> <p>Ansicht der Außenanlage</p>

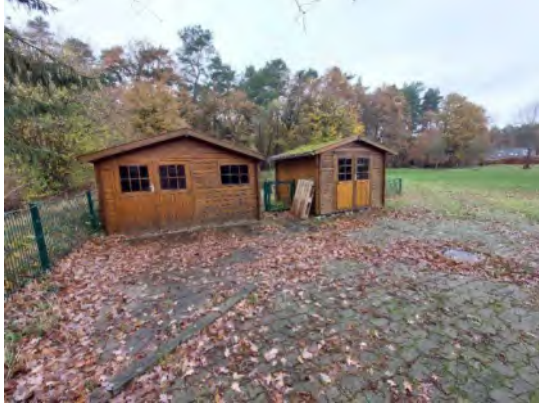
1	
1.014	<p>Zwei Holzschuppen hinter dem Gebäude</p> <p>Zwei Holzschuppen, wird verwendet als Materiallager</p>

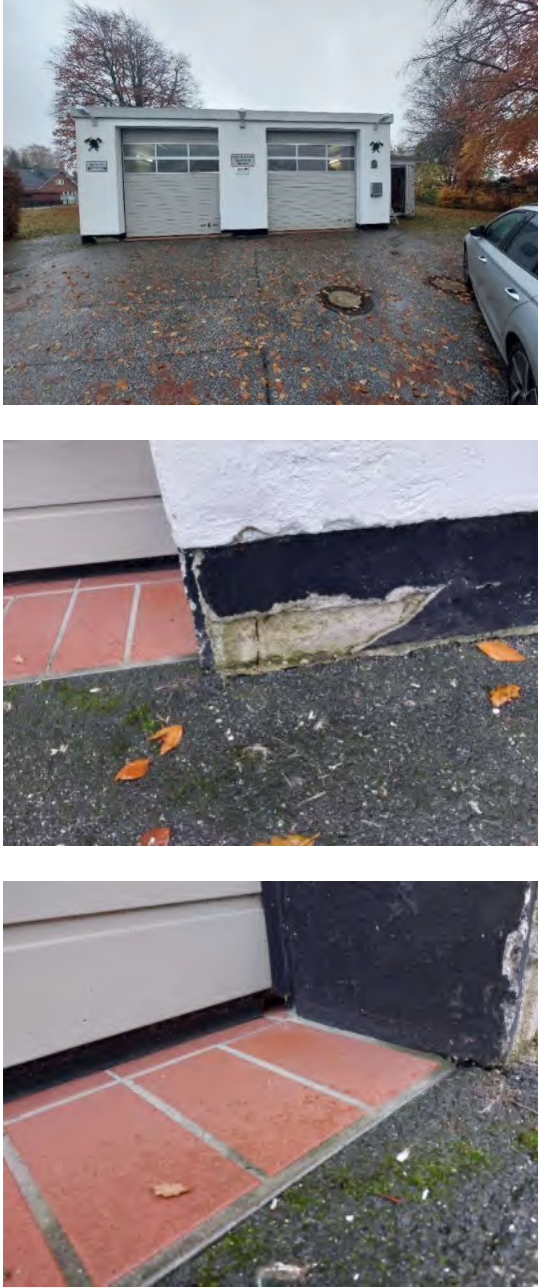
Nr.	Feststellung	Foto	K	S
1.001	<p>Freiwillige Feuerwehr Niendorf Straßenansicht</p> <p>Flachdach, zwei Sektionaltore, Rinnen vor den Toren nicht vorhanden, die Tore stehen auf dem Innenbelag, der Sockel ist teilweise massiv geschädigt. Das Pflaster schließt bündig an die Fassade an.</p>

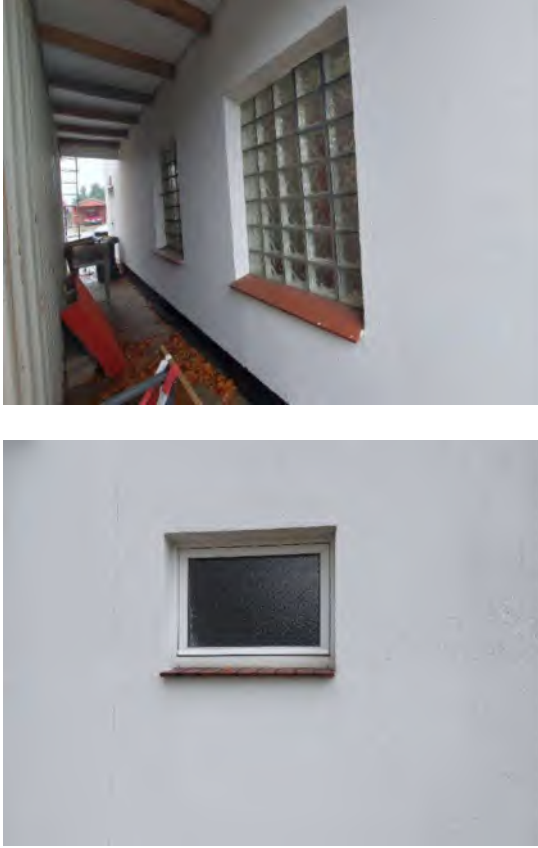
Nr.	Feststellung	Foto	K	S
1.002	<p>Container als Materiallager an der rechten Fassadenseite</p> <p>Container wird genutzt als Materiallager.</p>	 	1	
1.003	<p>Fassade rechts Fenster</p> <p>Zwei Fenster als Glasbausteine und ein Kunststofffenster. Sockel ebenfalls mit Feuchtigkeit, Putz löst sich stellenweise.</p>

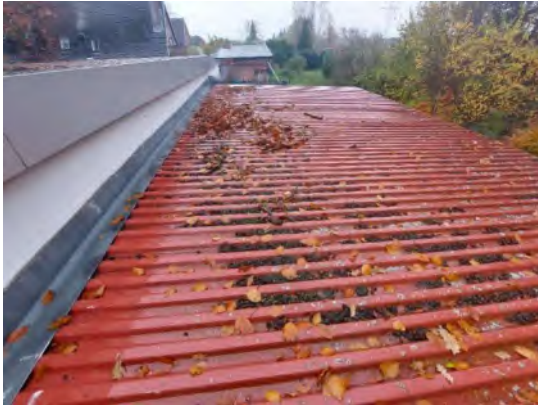
Nr.	Feststellung	Foto	K	S
1.006	<p>Dachfläche über dem Container</p> <p>Trapezblecheindeckung ohne Auffälligkeiten.</p>

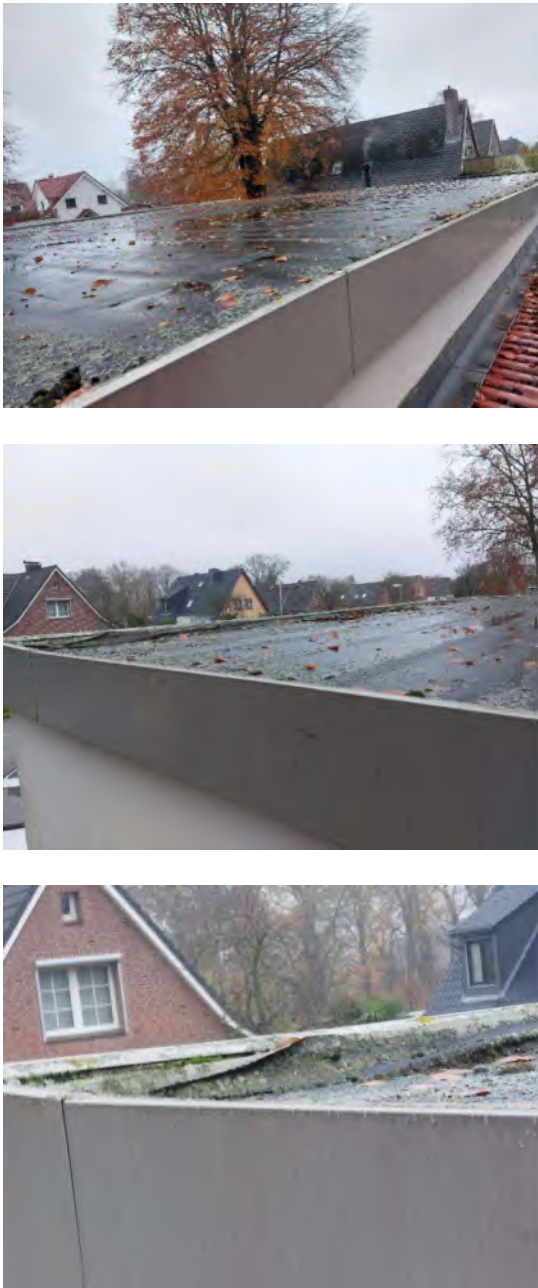
1	
1.007	<p>Flachdach über der Fahrzeughalle</p> <p>Flachdach mit einer Bitumenabdichtung, die Bitumenabdichtung ist an mehreren Stellen abgängig und somit nicht mehr dicht, Regenentwässerung erfolgt über ein Gefälle und eine Rinne auf der Fassadenrückseite.</p>

Das Gebäude hat ein Flachdach mit einer Bitumenabdichtung und einer außenliegenden Entwässerung über eine Rinne an der Fassadenrückseite. Die Bitumenabdichtung ist altersbedingt geschädigt und weist starke Moos und Algenbildung auf. Zudem ist die Bitumenabdichtung an diversen Stellen abgängig und somit nicht mehr dicht.

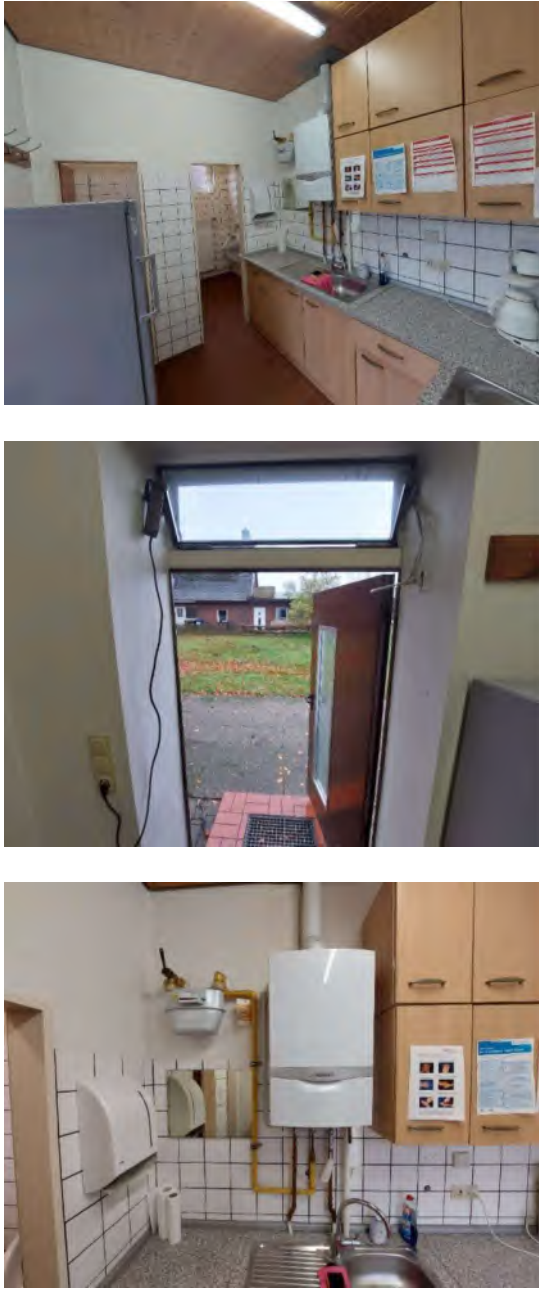
Nr.	Feststellung	Foto	K	S
1.010	<p>Flur im Sozialtrakt/ Küche/ Hausanschlüsse</p> <p>Boden gefliest, hier befindet sich der Hausanschluss Gas und Wasser sowie die Zähler, eine Gasbrennwerttherme neueren Datums, eine Ausgangstür ins freie mit Oberlicht. Küche bestehend aus: Spüle kalt warm und einem Untertischboiler, Backofen und einem Herd mit vier Kochplatten, Langfeldleuchten.</p>

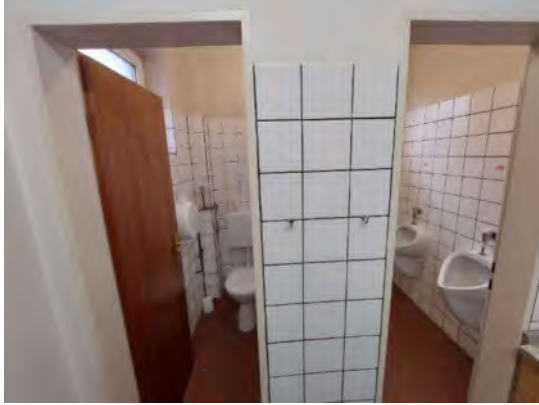
1	
1.011	<p>WC aufgeteilt in zwei Räume</p> <p>Boden und Wände Tür hoch gefliest, links befindet sich ein WC und ein Fenster dreh-Kipp, rechts zwei Urinale und ein Plattenheizkörper, sowie ein Fenster dreh-kipp. Eine Langfeldleuchte. Das WC ist ebenfalls veraltet, jedoch funktionstüchtig.</p>

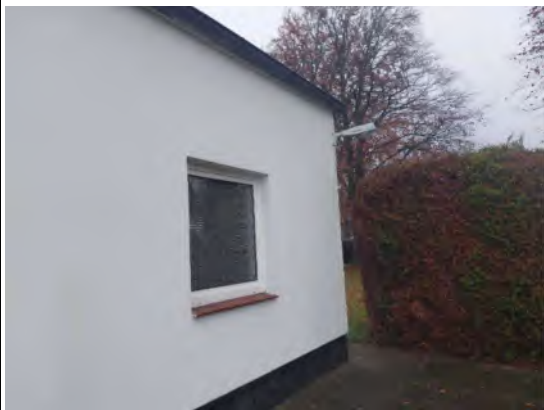
Nr.	Feststellung	Foto	K	S
1.012	<p>Beleuchtung an der Fassadenrückseite</p> <p>Die Beleuchtung lässt sich lediglich durch einen Schalter anstellen Bewegungssensor nicht vorhanden.</p>

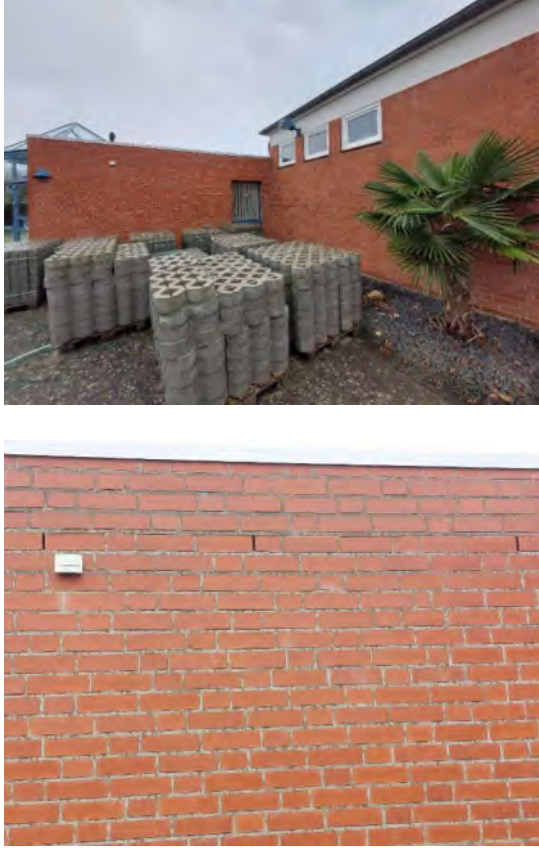
2	
1.003	<p>Fassade Links</p> <p>Drei Kunststofffenster neueren Datums, das rechte Fenster ist beschädigt, Risse im Glas, leichte Ausblühungen an der Fassade, insgesamt macht die Fassade ein funktionstüchtigen Eindruck, die Fugen oberhalb der entlüftungsebene weisen leichte Risse auf.</p>

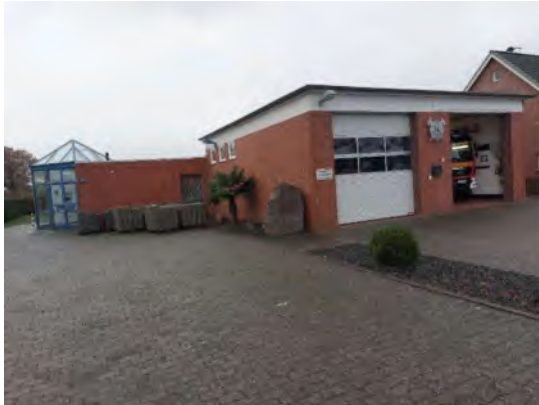
Nr.	Feststellung	Foto	K	S
1.004	<p>Beleuchtung der Außenanlagen</p> <p>Die Beleuchtung der Außenanlagen ist unzureichend.</p>

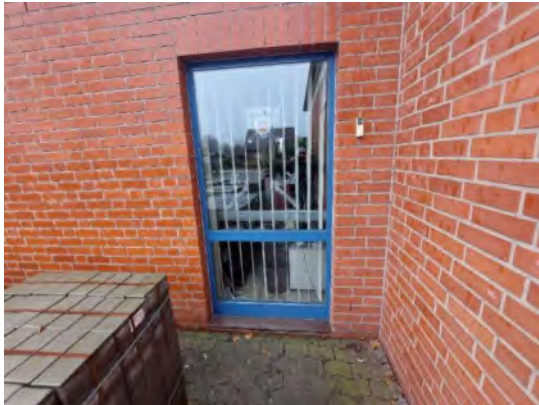
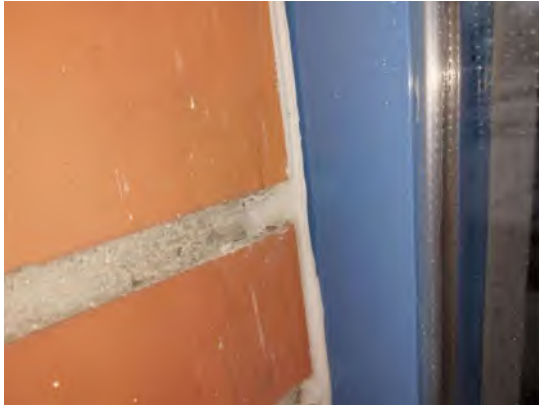
2	
1.005	<p>Fassade Links, bodentiefes Fensterelement zum Aufenthaltsraum</p> <p>Anschlussfuge ans Mauerwerk löst sich teilweise und ist nicht mehr schlagregendicht.</p>

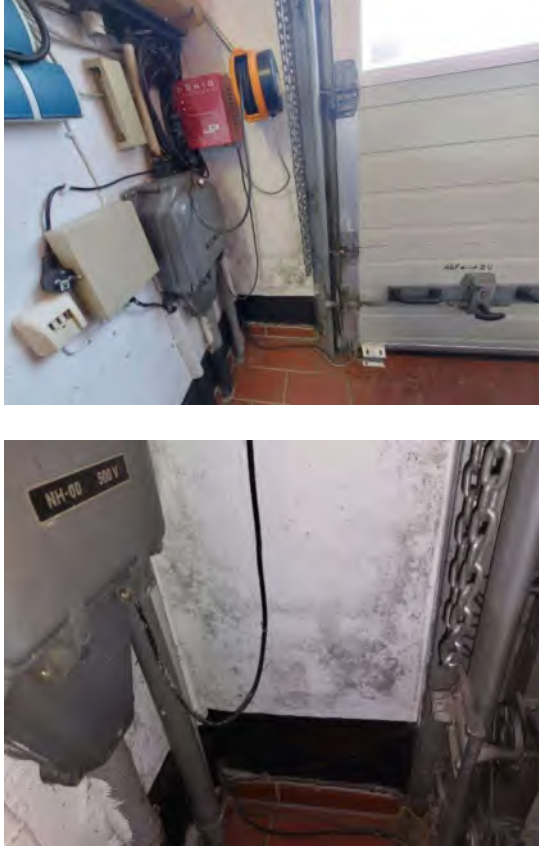
2	
1.007	<p>Fahrzeughalle von außen gesehen rechtes Tor</p> <p>Durchfeuchtung am Außenmauerwerk innenseitig, sowie beginnende Schimmelbildung.</p>

Die Außenwand links neben dem linken Sektionaltor ist innenseitig durchfeuchtet mit beginnender Schimmelbildung.

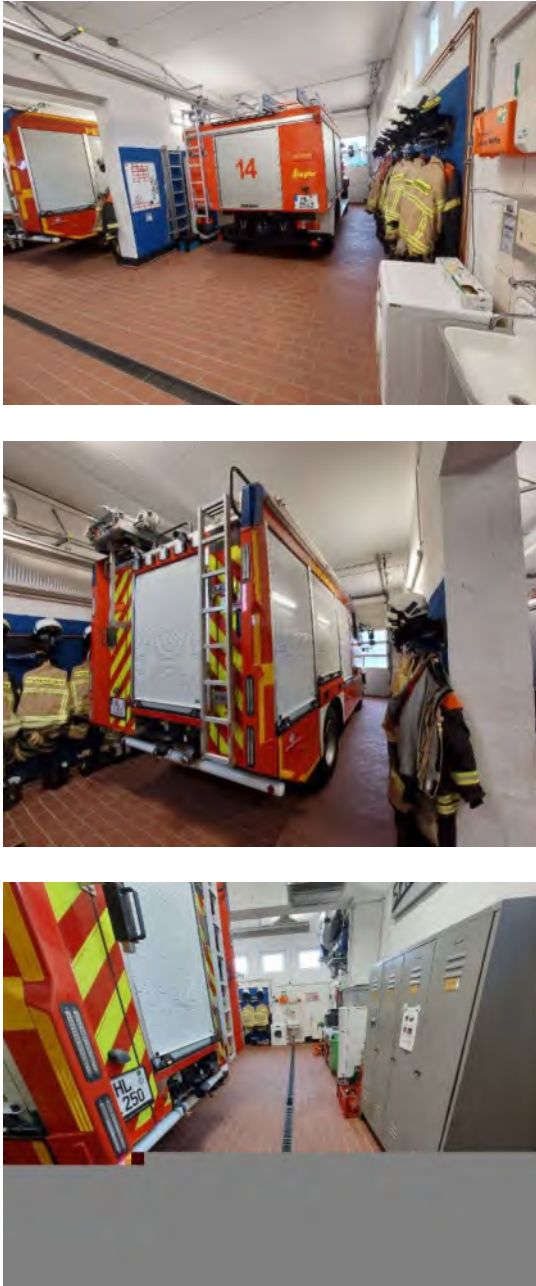
Nr.	Feststellung	Foto	K	S
1.008	<p>Fahrzeughalle allgemein</p> <p>Rutschhemmungsklasse des Bodenbelags ist nachzuweisen, zwei Fahrzeuge in der Fahrzeughalle, Umkleide befindet sich in der Fahrzeughalle. Eine Rinne am hinteren Teil der Halle, ohne Ölabscheider. Eine Abluftabgasanlage, fünf Plattenheizkörper, Aufputzinstallation, zehn Langenfeldeleuchten, ein Ausgussbecken kalt warm. Eine Stahlausgangstür ins Freie mit Obentürschließer. Eine weitere Stahldurchgangstür doppelflügelig mit Obentürschließer zum Versammlungsraum im Sozialtrakt.</p>

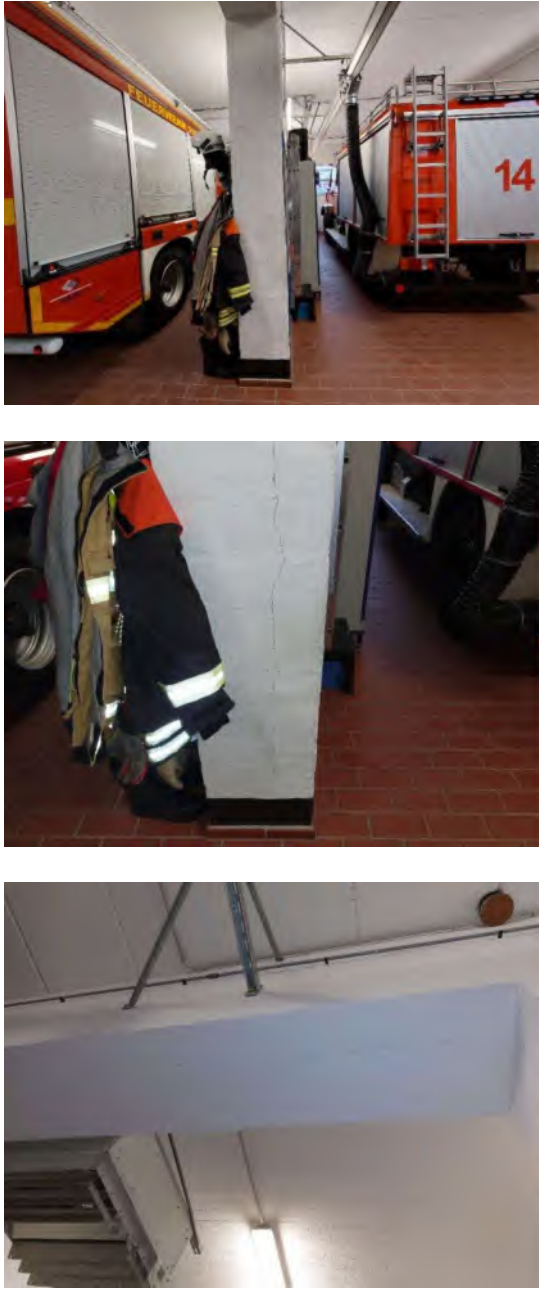
Nr.	Feststellung	Foto	K	S
1.009	<p>Mauerwerk zwischen den beiden Fahrzeughallen</p> <p>Vertikaler umlaufender Riss, mit Fortführung am Sturz.</p>

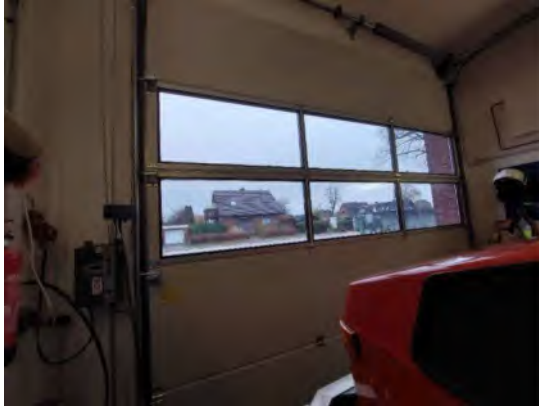
2	
1.010	<p>Tor von außen gesehen links</p> <p>Dieses Tor wurde bereits erneuert, Sektionaltor. Signalanlage noch nicht installiert. Dieses Tor ist von 2019</p>

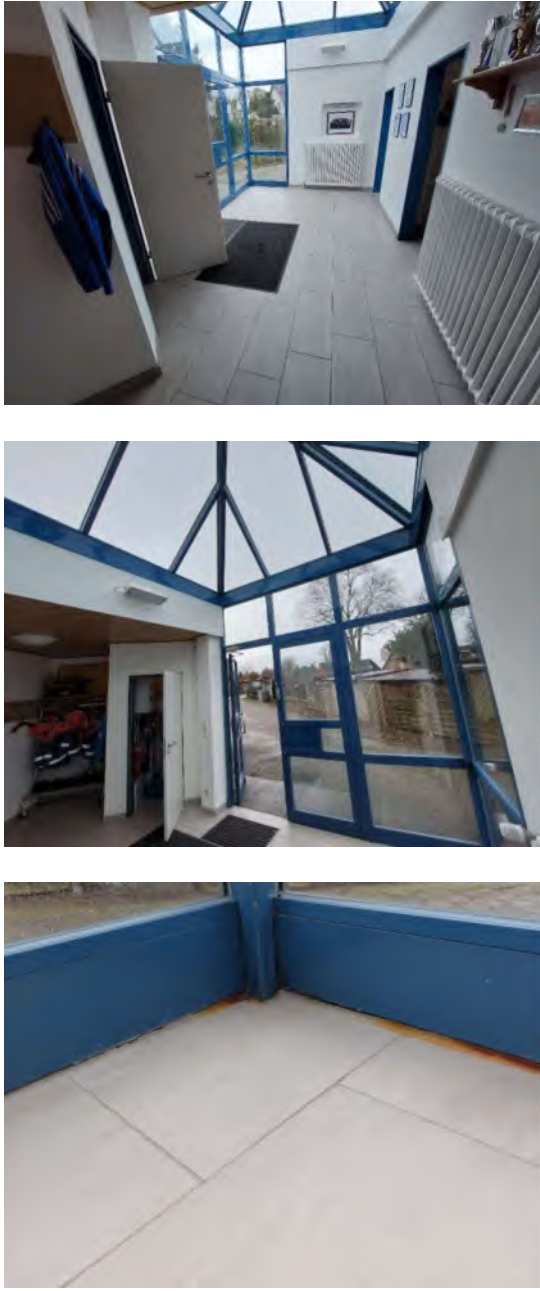
Nr.	Feststellung	Foto	K	S
1.012	<p>Flur im Sozialtrakt</p> <p>Fußboden gefliest, neueren Datums, im Eingangsbereich eine Pfostenriegelkonstruktion mit einer Lichtkuppel. Die Verfugung am Fußpunkt der Pfostenriegelkonstruktion ist gerissen. Eingangstür mit oben Türschließer. Verfugung vereinzelt unterhalb der Sockelleiste gerissen. Zwei Rippenheizkörper.</p>

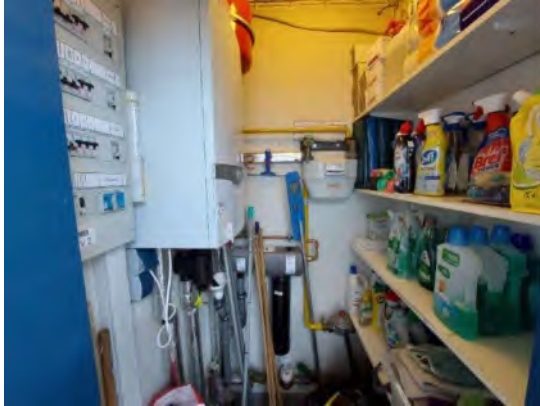
2	
1.013	<p>Hausanschlussraum am Flur im Sozialtrakt</p> <p>Gas Wasser Anschluss sowie Zähler, eine Gasbrennwerttherme neueren Datums. Eine Runde Deckenleuchte. Eine Unterverteilung, veraltet, Überspannungsschutz nicht vorhanden, Legende und Beschriftung vorhanden.</p>
