Vorlagennummer: 20/0127
Vorlagenart: Bericht öffentlich
Datum: 20.04.2026

Federführend: 5.651 - Gebäudemanagement

Feuerwehrgerätehäuser – Sachstandsbericht

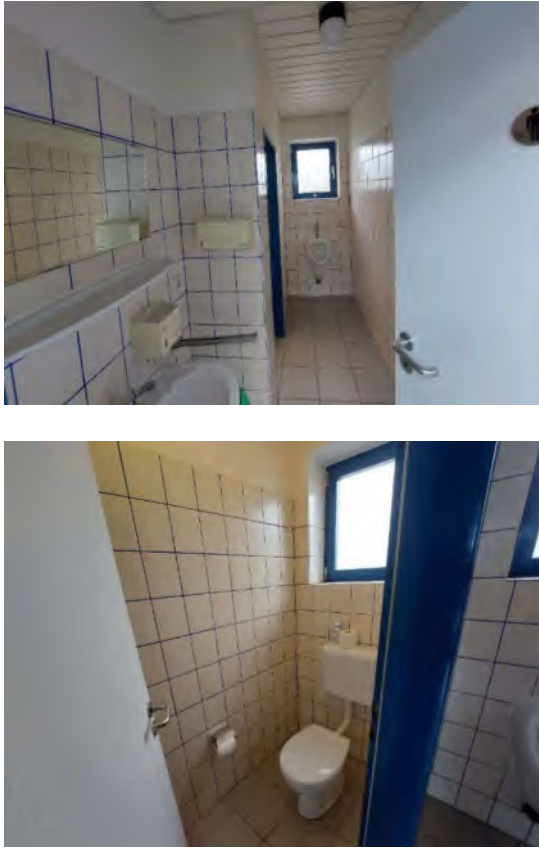
Nr.	Feststellung	Foto	K	S
1.014	<p>Herren WC</p> <p>Boden und Wände Tür hoch gefliest, ein Waschtisch kalt warm, ein Urinal und ein WC, zwei runde Deckenleuchten und ein Plattenheizkörper. Ausbauzustand WC allgemein veraltet, jedoch funktionstüchtig. Zwei Fenster Dreh und kippbar.</p>

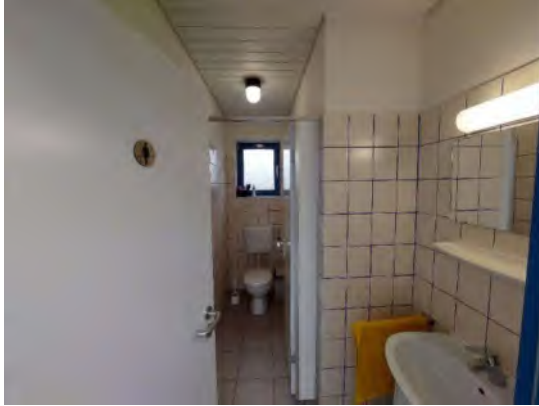
1	
1.015	<p>Damen WC</p> <p>Ein Waschtisch kalt warm, Boden und Wände Tür hoch gefliest, ein WC, ein Plattenheizkörper, eine Runde Deckenleuchte und eine Langfeldleuchte, ein Fenster dreh-kipp, Bad ebenfalls veraltet, jedoch funktionstüchtig.</p>

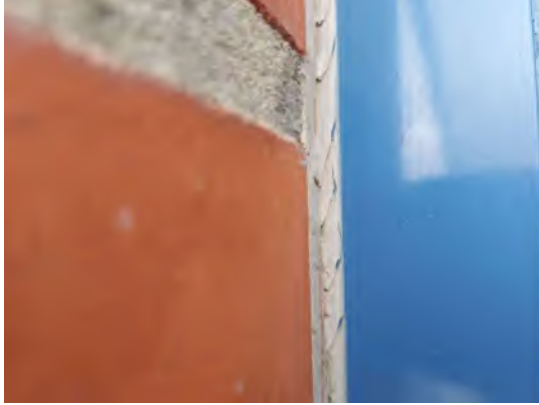
2	
1.018	<p>Fassadenrückseite Anschlussdichtungen der Fenster exemplarisch</p> <p>Der Dichtstoff der Anschlussdichtung ans Mauerwerk ist umlaufend spröde und gerissen, nicht mehr Schlagregendicht.</p>

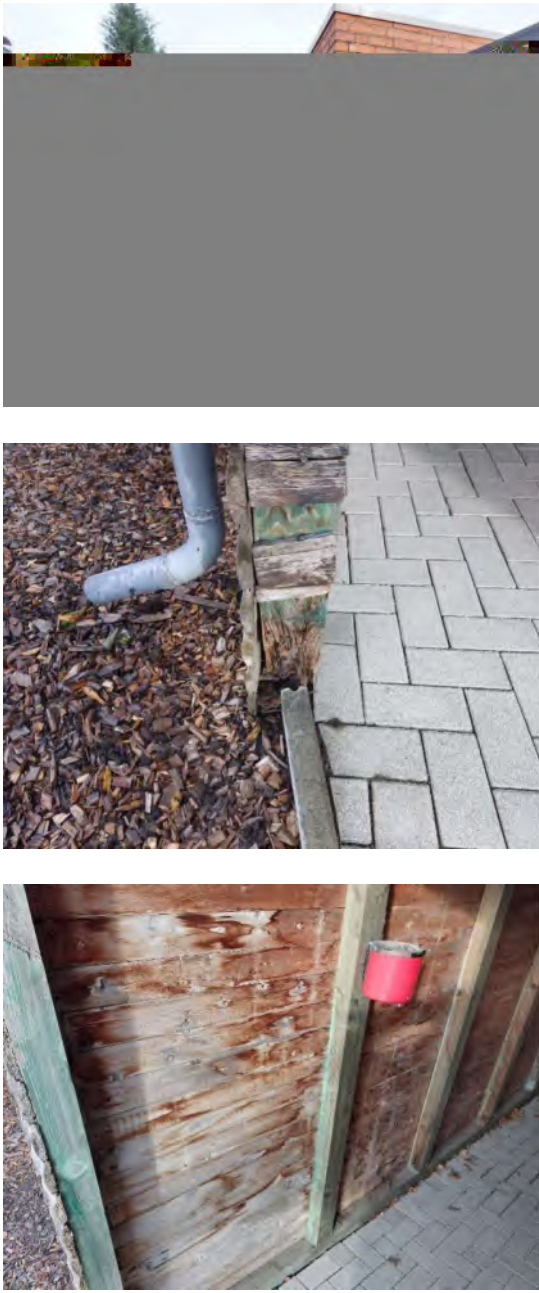
Nr.	Feststellung	Foto	K	S
1.019	<p>Holzkonstruktion/Anbau an den Sozialtrakt/Raucherpavillon</p> <p>Fäulnis und Feuchtigkeitsschäden an der Holzkonstruktion.</p>

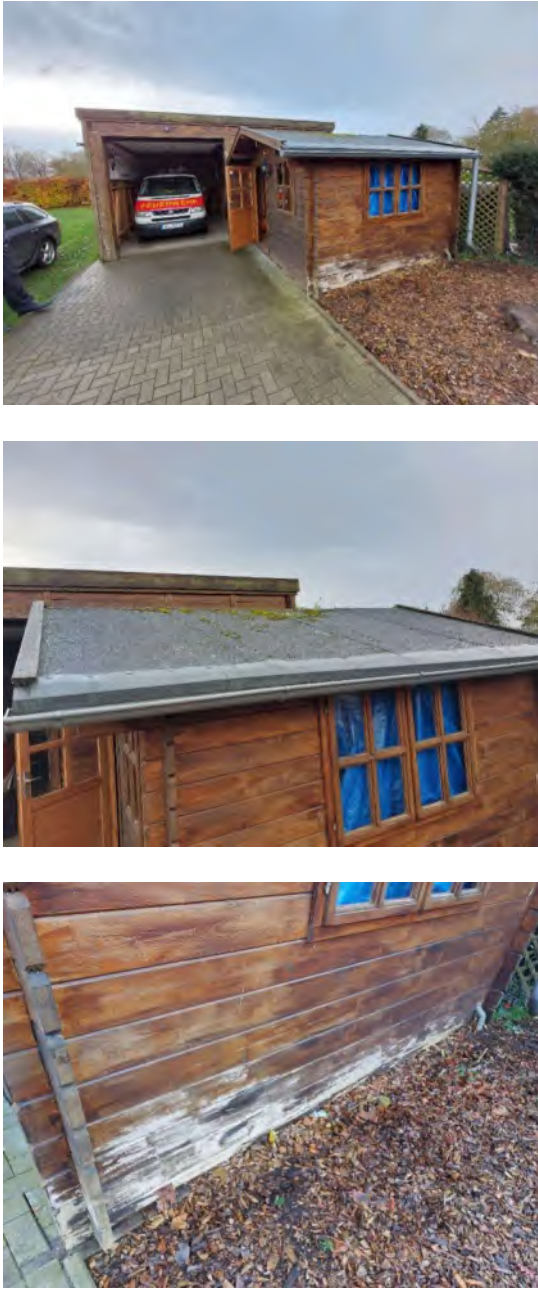
Nr.	Feststellung	Foto	K	S
1.020	<p>Carport und Holzschuppen hinter dem Gebäude/ Fassadenrückseite</p> <p>Carport und Holzschuppen mit Feuchteschäden. Fußpunkte der Holzkonstruktion mit direktem Kontakt zum Erdreich, umlaufender Kiesstreifen nicht vorhanden. Gesamte Fassade Carport und Holzschuppen bedarf einen Holzschutz/Anstrich.</p>

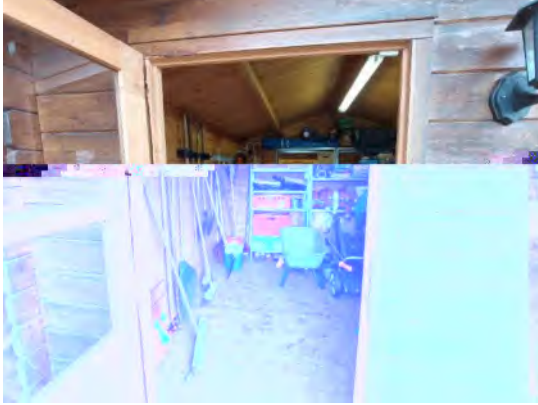
2	
1.021	<p>Geräteschuppen</p> <p>Schuppen als Materiallager, eine Langfeldleuchte.</p>

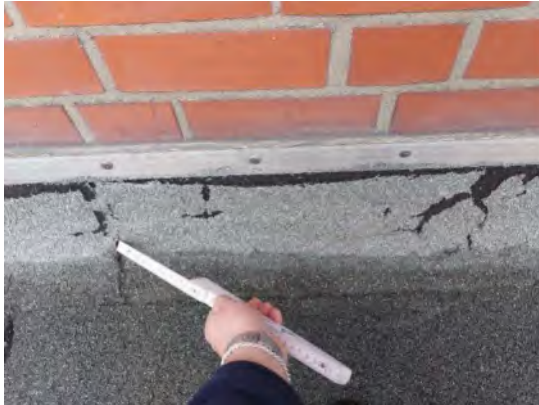
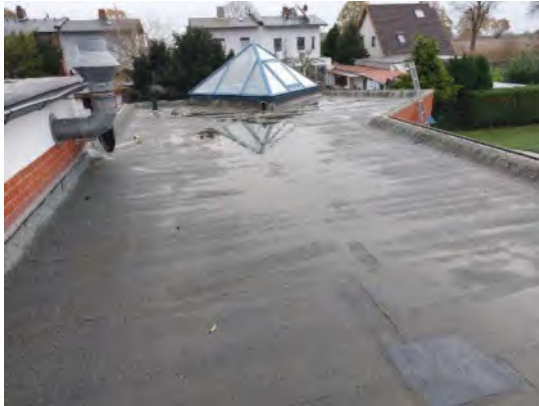
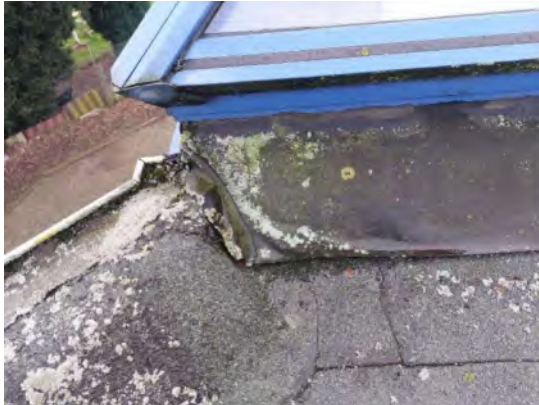
Nr.	Feststellung	Foto	K	S
1.023	<p>Flachdach über dem Sozialtrakt</p> <p>Flachdach mit einer Bitumenabdichtung, vereinzelte Flickstellen, die Bitumenabdichtung im Allgemeinen ist altersbedingt geschädigt und vollflächig sanierungsbedürftig, Dampfdruckblasen vermehrt vorhanden, eine Regelentwässerung, Notüberlauf nicht vorhanden. Abdichtungsanschluss an die Pfostenriegelkonstruktion nicht fachgerecht hergestellt.</p>

Die Dichtigkeit der Dachflächen ist augenscheinlich nur teilweise gegeben. Die Dachfläche des Sozialtrakts ist altersbedingt geschädigt

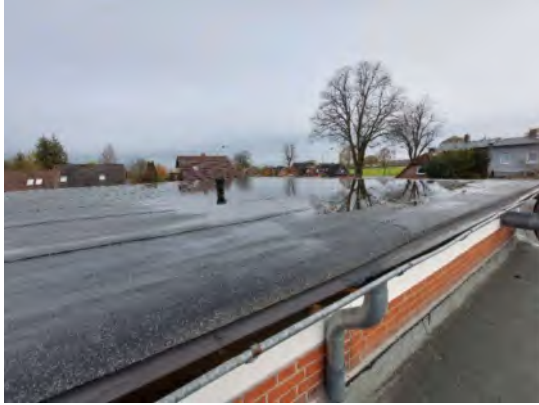
2	
1.024	<p>Flachdach über Fahrzeughalle</p> <p>Entwässerung über Gefälle in eine umlaufende Rinne. Dachfläche/Bitumenabdichtung ohne Auffälligkeiten.</p>

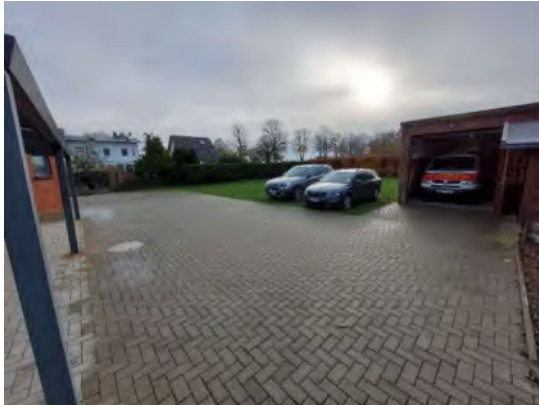
Nr.	Feststellung	Foto	K	S
1.025	<p>Außenanlage Fassadenrückseite</p> <p>Stellplatzmangel, es wird bereits auf dem Rasen geparkt</p>

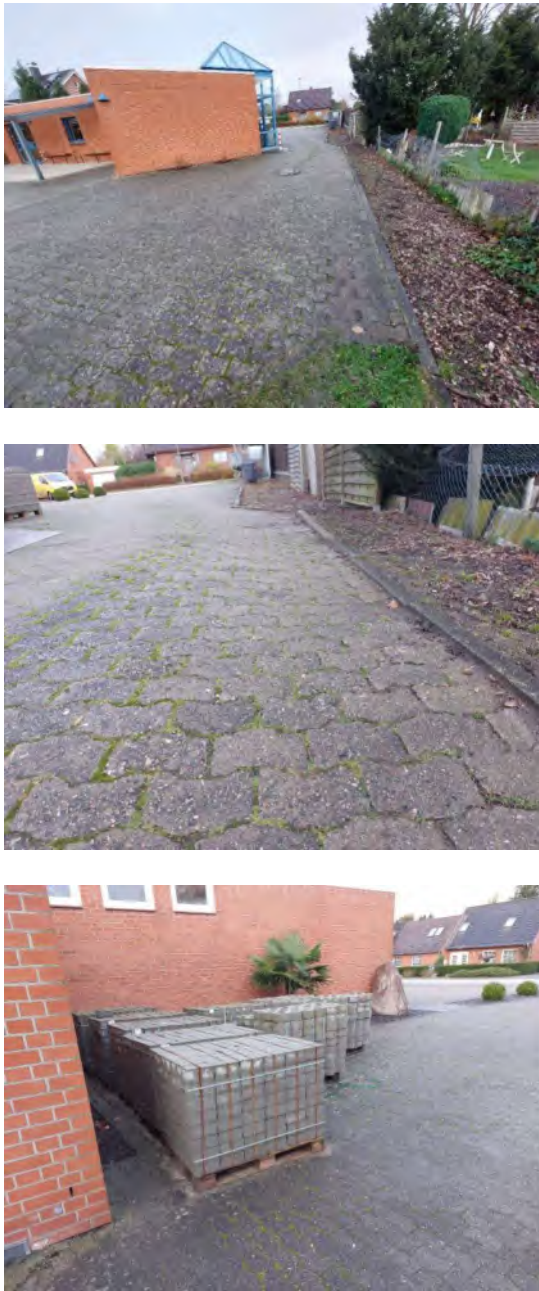
2	
1.026	<p>Außenanlage Durchfahrt zum Carport</p> <p>Pflasterfläche an vielen Stellen durchgesackt, geplant war es den Pflaster zu verbreitern, Material steht auf dem Hof seit ca 2 Jahren.</p>

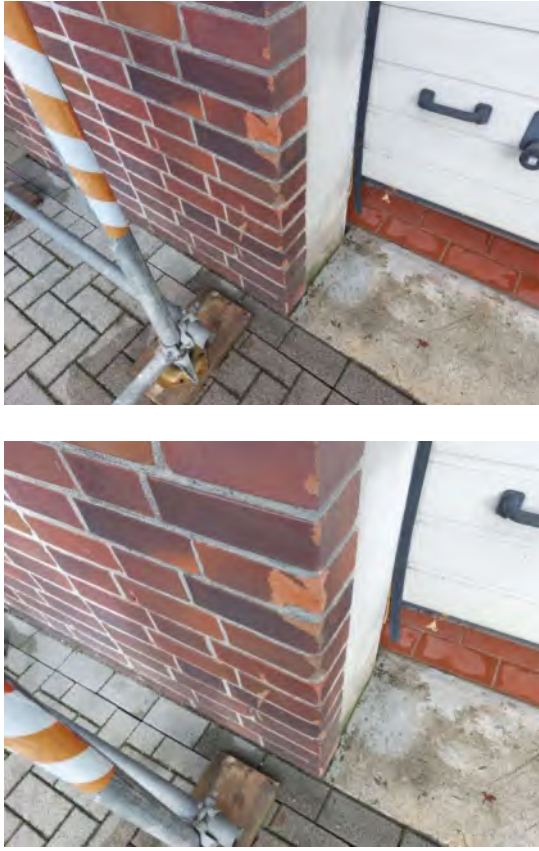
Nr.	Feststellung	Foto	K	S
1.002	<p>Straßenansicht Klinkermauerwerk im Eckbereich des rechten Tores</p> <p>Klinkermauerwerk mit Abplatzungen im Eckbereich</p>

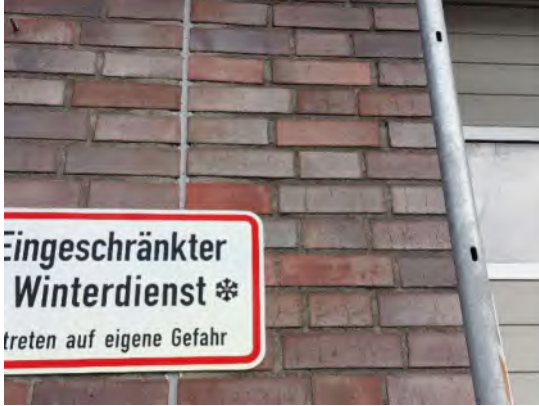
1	
1.003	<p>Klinkermauerwerk allgemein exemplarisch</p> <p>Das Klinkermauerwerk vereinzelt mit Rissen an den Steinen, die Fugen scheinen optisch intakt zu sein und somit schlagregendicht.</p>

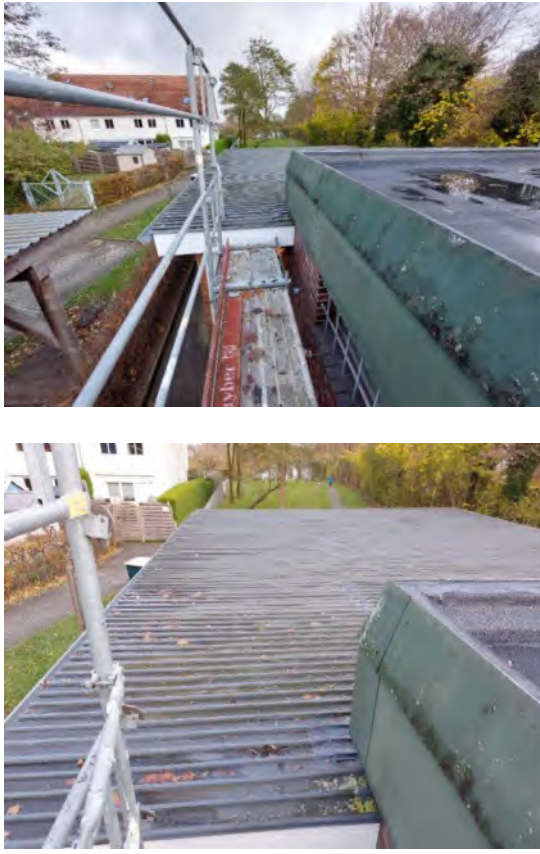
Nr.	Feststellung	Foto	K	S
1.007	<p>Flachdach über Sozialtrakt</p> <p>Bitumenabdichtung ohne Auffälligkeiten, eine Regelentwässerung, Notentwässerung nicht vorhanden. Abdichtungsanschluss Höhe von 15 cm im Fensterbereich nicht vorhanden.</p>

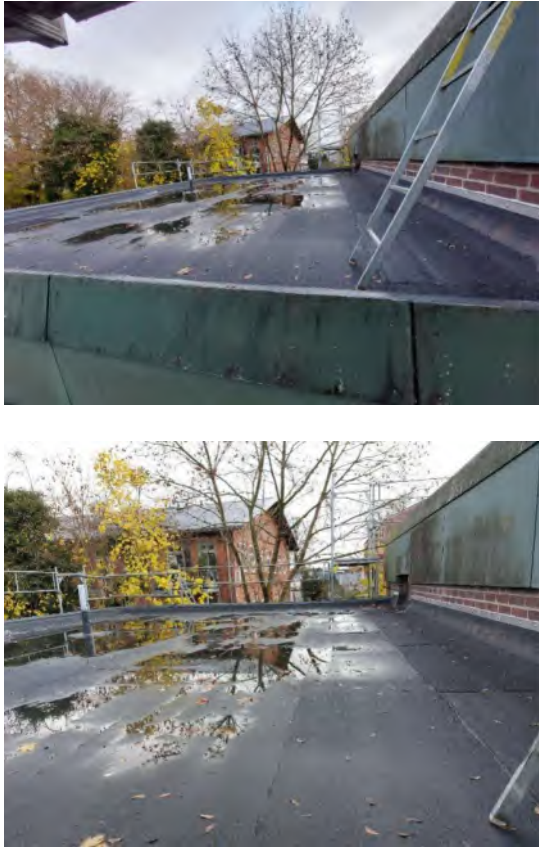
2	
1.008	<p>Flachdach über Fahrzeughalle</p> <p>Bitumenabdichtung ohne Auffälligkeiten, zwei Regelentwässerungen, Notablauf nicht vorhanden.</p>

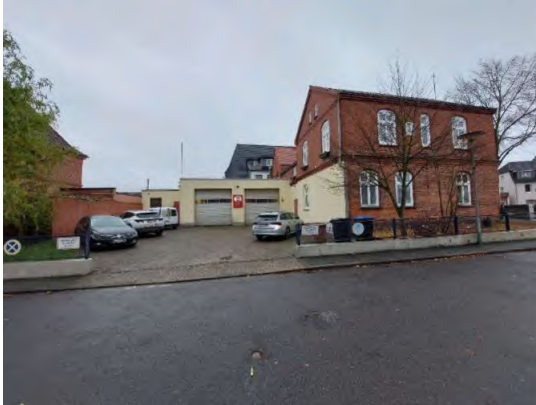
Nr.	Feststellung	Foto	K	S
1.001	<p>Toransicht Fahrzeughalle und Sozialtrakt</p> <p>Zwei Sektionaltore, die Fahrzeughalle hat ein Flachdach, der Sozialtrakt ein Satteldach. Die zwei Sektionaltore stehen auf dem Innenbelag und nicht davor, Rinnen vor den Toren nicht vorhanden.</p>

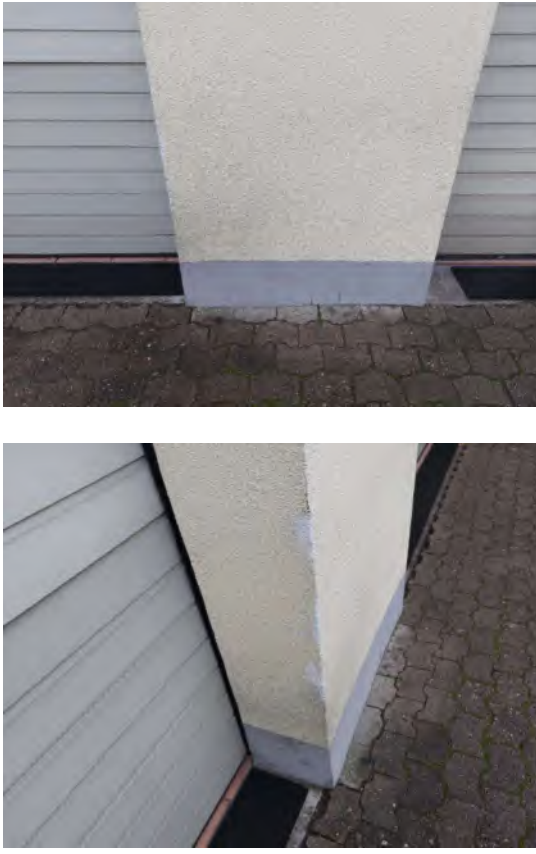
2	
1.002	<p>Mauerwerk im Bereich der Tore</p> <p>Der Putz oberhalb des Sockels in den Eckbereichen ist teilweise ein Anstrich nötig.</p>

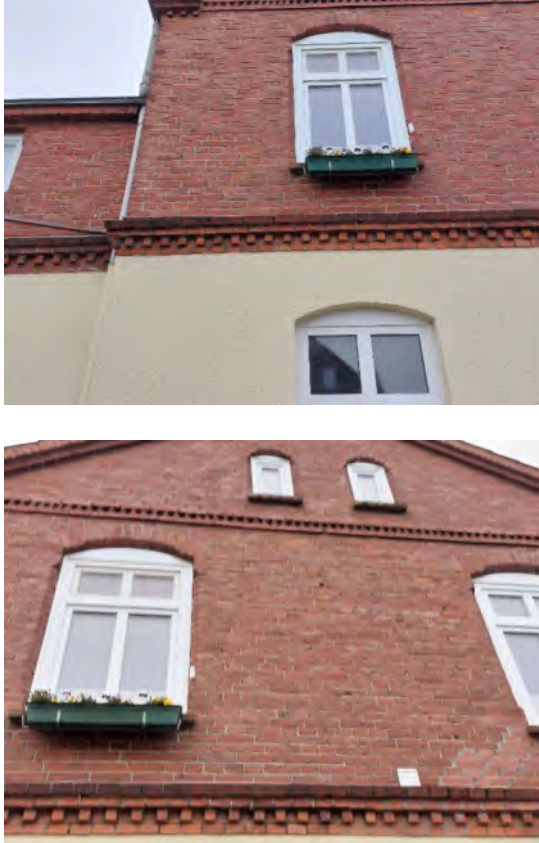
2	
1.004	<p>Mauerwerk oberhalb der Putzfassade exemplarisch</p> <p>Das Mauerwerk oberhalb der Putzfassade weisen leichte Abplatzung am Mauerwerk auf, die Fugen sind augenscheinlich in Ordnung und noch schlagregendicht. Vereinzelt kleine Fehlstellen und Rissbildungen</p>

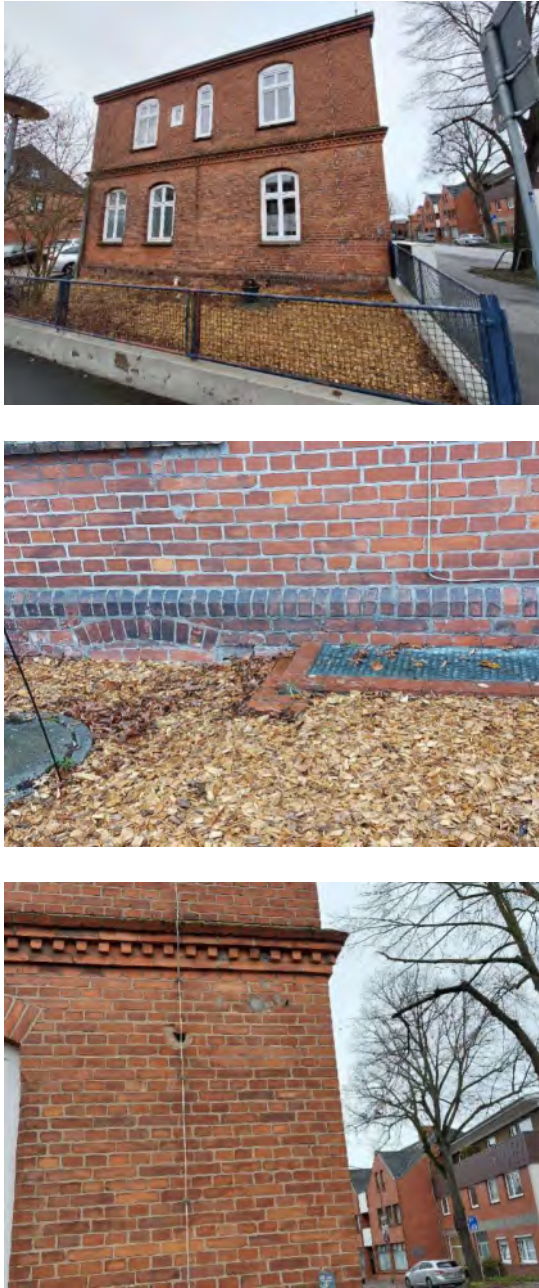
Nr.	Feststellung	Foto	K	S
1.005	<p>Sozialtrakt zum am Dovensee</p> <p>Der Sockelbereich am Klinkermauerwerk ist durchfeuchtet, diverse Fehlstellen in der Verfugung, so wie vereinzelt Risse und Abplatzungen am Mauerwerk. Ein offenes Loch im Mauerwerk an der Gebäudeecke zur Hauptstraße. Die Holzfenster im Erdgeschoss benötigen einen Anstrich zum Holzschutz.</p>

Das Klinkermauerwerk im Bereich der Sektionaltore bzw. der Einfahrt scheint augenscheinlich weitestgehend in Takt zu sein. Lediglich mit leichten Abplatzungen und Rissen am Klinkermauerwerk. Das Klinkermauerwerk zur Straße am Dovensee ist im Sockelbereich durchfeuchtet und geschädigt mit diversen Fehlstellen in der Verfugung, sowie Abplatzungen und Rissen.

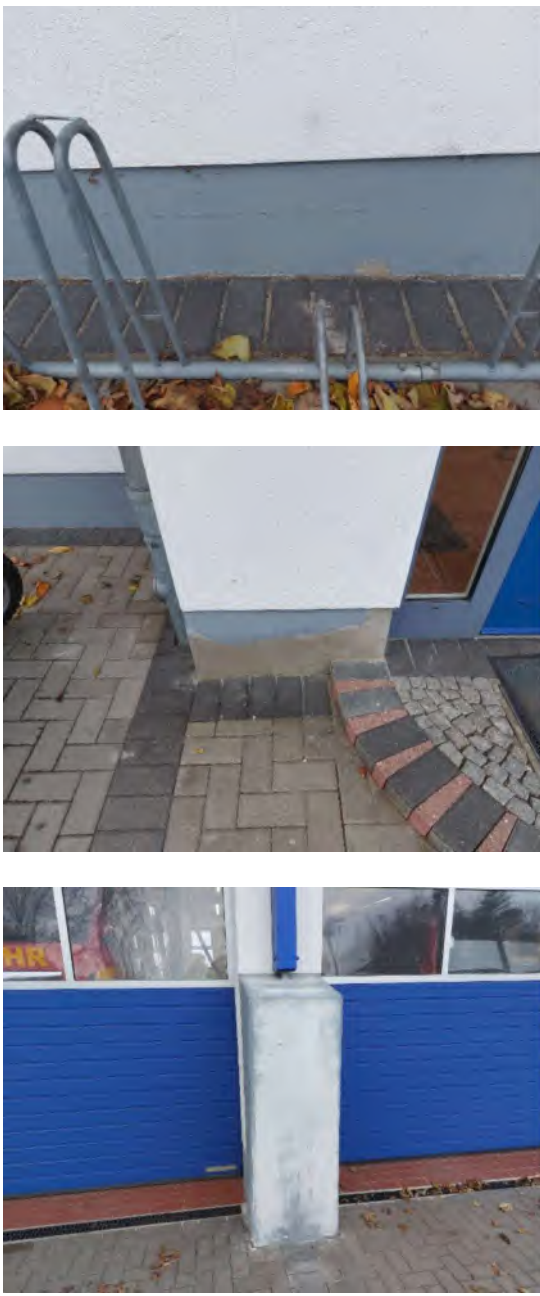
Nr.	Feststellung	Foto	K	S
1.002	<p>Sockelputz und Putz exemplarisch</p> <p>vermehrt vertikale und horizontale Risse an der Fassade, Sockelputz ebenfalls mit Feuchteschäden und Abplatzungen, auch hier horizontale Risse vorhanden. Pflasterung schließt bündig an die Fassade an.</p>

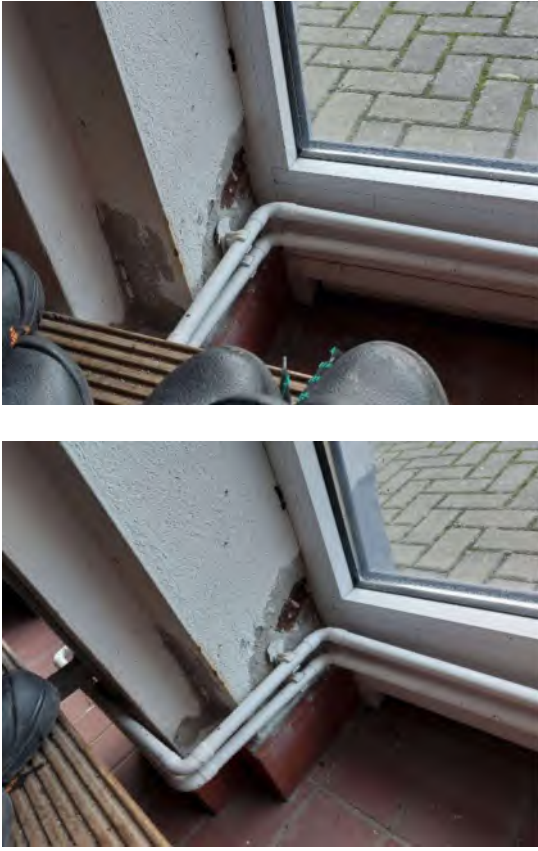
Nr.	Feststellung	Foto	K	S
1.007	<p>Fahrzeughalle Außenwand zur Rückseite, Stahlbetonpfeiler zwischen den beiden bodentiefen Fensterelementen</p> <p>Feuchtigkeitsschaden und weggeplatzter Putz, beginnende Korrosion.</p>

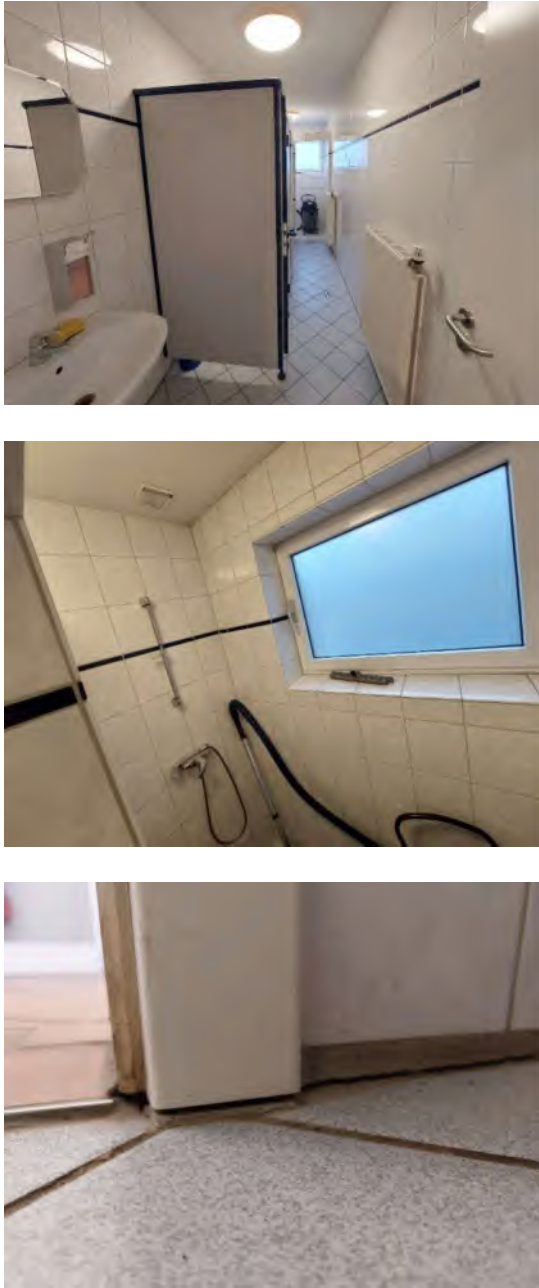
Nr.	Feststellung	Foto	K	S
1.010	<p>Damen-WC</p> <p>Boden und Wände Raum hoch gefliest, ein Bodenablauf, zwei Plattenheizkörper, zwei WC-Kabinen, eine ebenerdige Dusche. Ein Fenster dreh-kipp, ein Abluftventilator und zwei runde Deckenleuchten, ein Waschtisch kalt warm, Verfugung zwischen Wand und Boden ebenfalls gerissen. Ein Höhenversatz zum Flur ist ebenfalls vorhanden.</p>

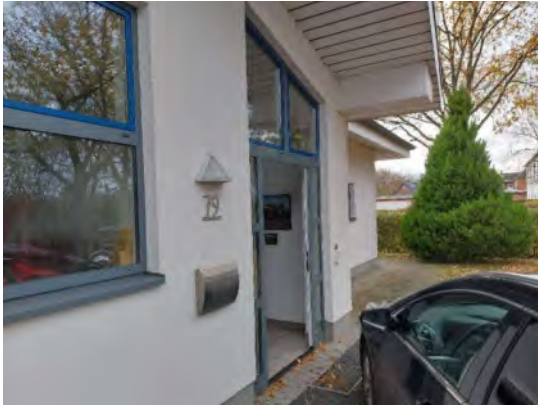
Nr.	Feststellung	Foto	K	S
1.003	<p>Eingangsbereich Straßenseitig</p> <p>Eine Rinne oder funktionierende Entwässerung vor dem Eingangsbereich ist nicht vorhanden.</p>

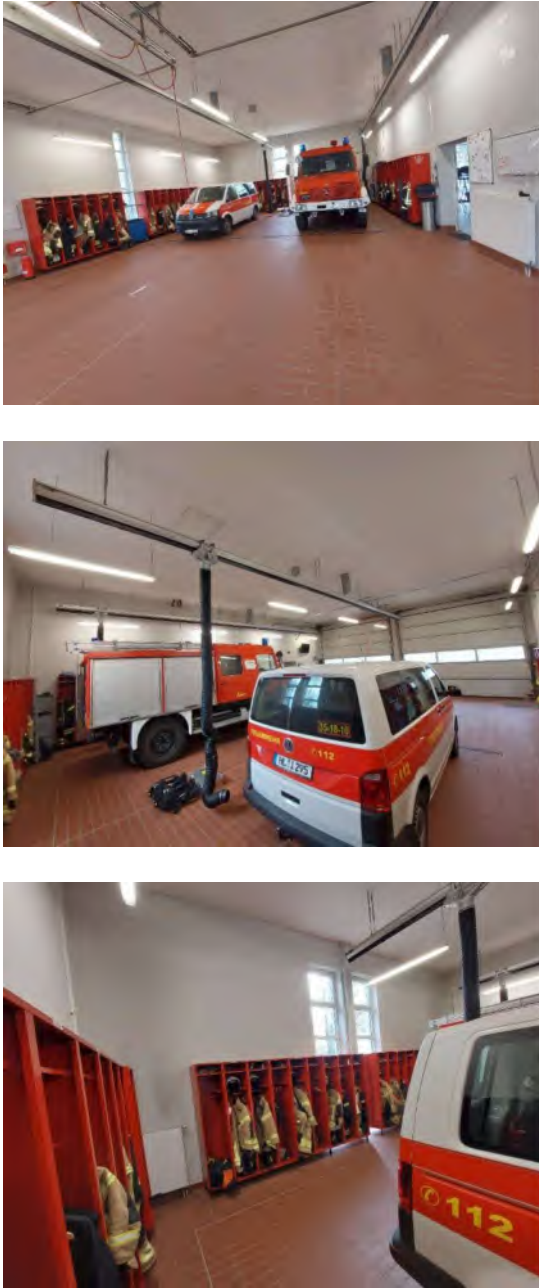
Nr.	Feststellung	Foto	K	S
1.007	<p>Fahrzeughalle</p> <p>Rutschhemmungsklasse des Bodens ist nachzuweisen, zwei Sektionaltore, aktuell zwei Fahrzeuge sonst drei bis vier, eine durchgehende Rinne in Hallenmitte, Ölabscheider nicht vorhanden. Druckluft und Strom für die Fahrzeuge. Einmal Abluft Abgasanlage, zwei Plattenheizkörper, Umkleideschränke befinden sich in der Fahrzeughalle. Zwei Zapfstellen Kaltwasser mit Bodenablauf. Zwölf Decken abgehängte Langfeldleuchten. Eine Alu-Ausgangstür mit Obentürschließer.</p>

In der Fahrzeughalle ist der Boden gefliest. Die Rutschhemmung des Bodenbelags R12 ist nachzuweisen. Der soziale Trakt ist ebenfalls gefliest. Die Ver fugungen der Sockelfliesen im sozialen Trakt sind gerissen.

Die Fahrzeughalle weist nicht die nötigen Stellplätze auf und ist für diese Anzahl der Fahrzeuge nicht vorgesehen. Die Fahrzeuglängsachsen sollten sich in der Tormitte befinden, dies ist nicht der Fall.
Die Fahrzeughalle weist nicht die nötigen Stellplätze auf und ist für diese Anzahl der Fahrzeuge nicht vorgesehen. Die Fahrzeuglängsachsen sollten sich in der Tormitte befinden, dies ist nicht der Fall.
Durch den Platzmangel sind die Verkehrswege nach DGUV 205-008 teilweise nicht eingehalten und gefährden gegebenenfalls die Einsatzzeit.
Eine Markierung der Stellplätze und Verkehrswege ist nicht vorhanden

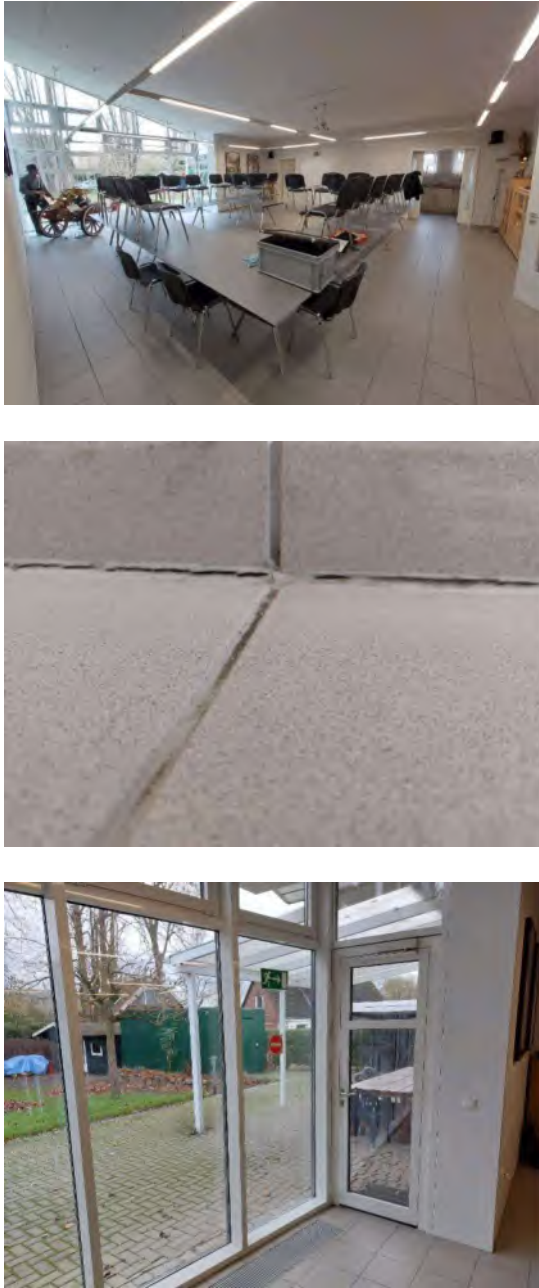
Nr.	Feststellung	Foto	K	S
1.009	<p>Schulungs-versammlungsraum</p> <p>Eine T30 Tür zur Fahrzeughalle, Boden gefliest, die Verfugung unterhalb der Sockelleiste ist umlaufend mehrfach gerissen, zwei Plattenheizkörper, Rasterdecke, ein deckenabgehängtes Beleuchtungssystem, zwei Rauchmelder, eine Notausgangstür als Fluchtweg mit Beschilderung und oben Türschließer.</p>

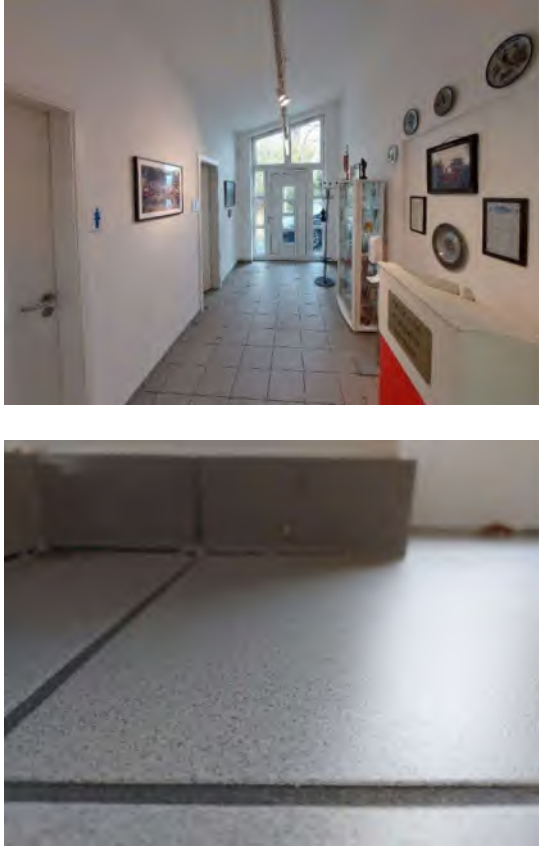
1	
1.011	<p>Flur</p> <p>Boden gefliest, Verfugung unterhalb der Sockelleiste umlaufend mehrfach gerissen, ein decken abgehängtes Schienensystem mit Beleuchtung, ein Rauchmelder. Ein Plattenheizkörper.</p>

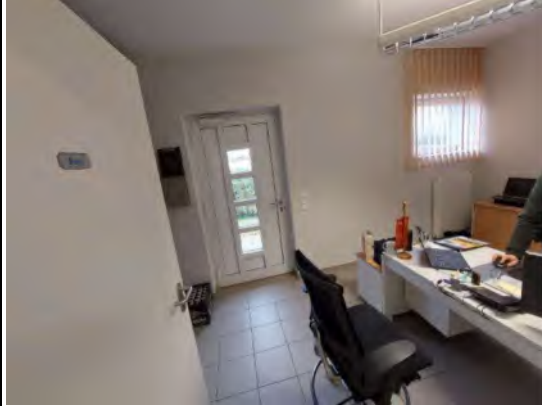
1	
1.014	<p>Büro am Versammlungsraum</p> <p>Eine T30 Tür zum Versammlungsraum, eine Ausgangstür ins Freie mit oben Türschließer, Boden gefliest, Verfugung unterhalb der Sockelfliese ebenfalls gerissen, eine Langfeldleuchte mit einer Leuchtstoffröhre, ein Rauchmelder, ein Plattenheizkörper,</p>

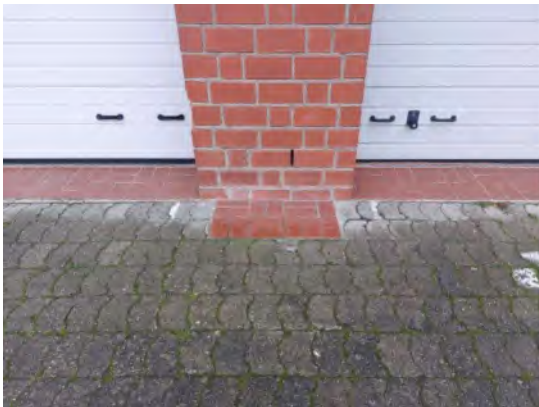
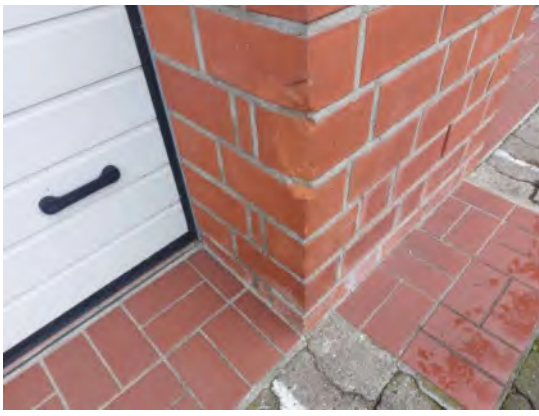
1	
1.002	<p>Fassade im Bereich zwischen den Sektionaltoren</p> <p>Ausgewaschene Fugen und Ausbrüche im Sockelbereich.</p>

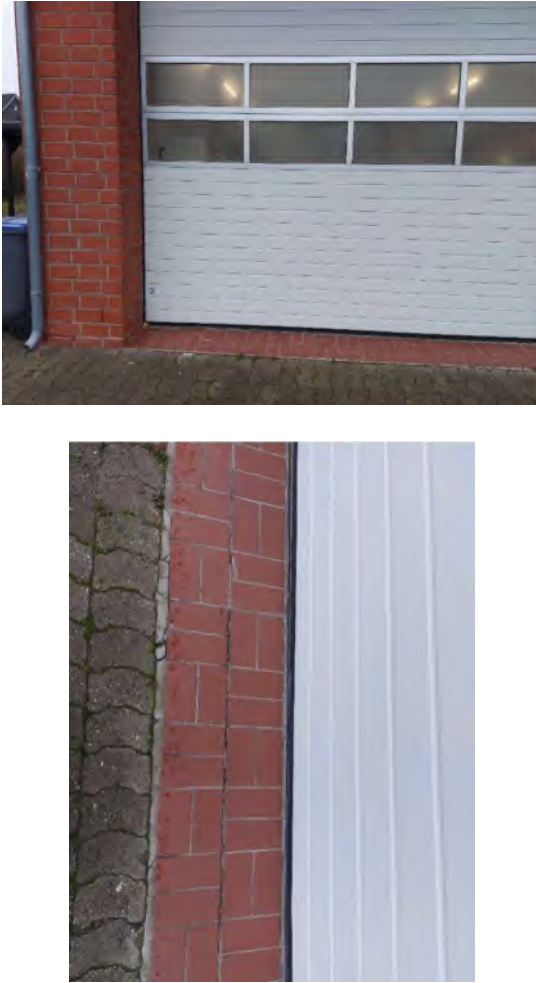
Nr.	Feststellung	Foto	K	S
1.003	<p>Bodenfliesen vor dem linken Tor</p> <p>Fugen der Überfahrt zwischen Tor und Pflaster aus Fliesen geschädigt, diverse Ausbrüche vorhanden.</p>

Die geflieste Überfahrt zwischen Pflaster und Tor ist geschädigt mit diversen Ausbrüchen.

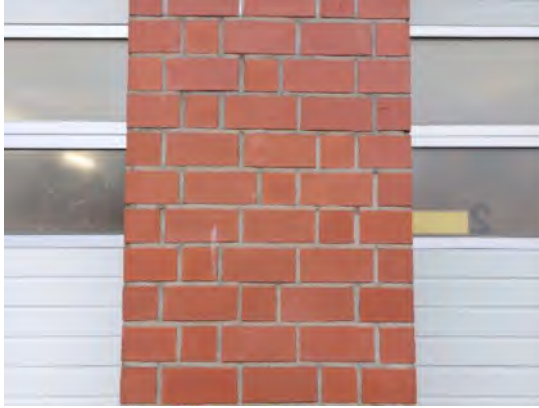
2	
1.005	<p>Mauerwerk Toransicht exemplarisch</p> <p>Teilweise leichte Schäden und Ausbrüche in den Fugen des Mauerwerks.</p>

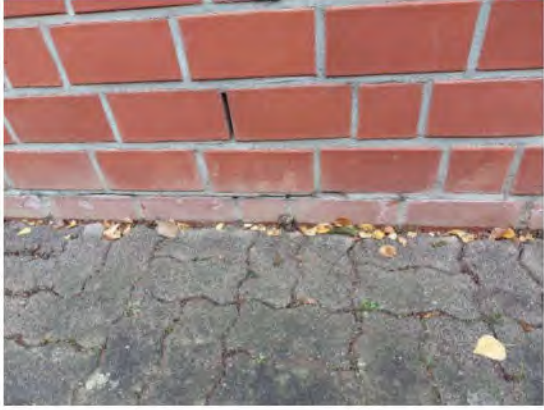
Nr.	Feststellung	Foto	K	S
1.008	<p>Sockelbereich an der rechten Fassadenseite exemplarisch</p> <p>Ausgewaschenes Sockelmauerwerk und Ausbrüche am Sockelmauerwerk.</p>

Das Klinkermauerwerk weist diverse kleinere Schäden auf. Die Blechverkleidung der Gebäudetrennfuge an der rechten Fassadenseite im Klinkermauerwerk ist nicht fachgerecht hergestellt und somit nicht schlagregendicht. Der Sockelbereich ist durchfeuchtet und hat leichte Ausbrüche.

Gebäudedehnfuge Instand setzen, durch die dazu nötige Einrüstung des Gebäudes erscheint eine Fassadenreinigung und Oberflächenbehandlung des Mauerwerks sinnvoll. Die Anschlussfugen der Fenster können dabei ebenfalls erneuert werden. Die Ausbrüche im Mauerwerk dabei repariert werden. Zudem wird empfohlen, Rinnen vor den Toren und den Eingangsbereichen herzustellen. In Zuge der Fassadenarbeiten sollte ein Kiesstreifen umlaufend am Fassadensockel hergestellt werden, um die Feuchtigkeitsbelastung am Sockel zu reduzieren.

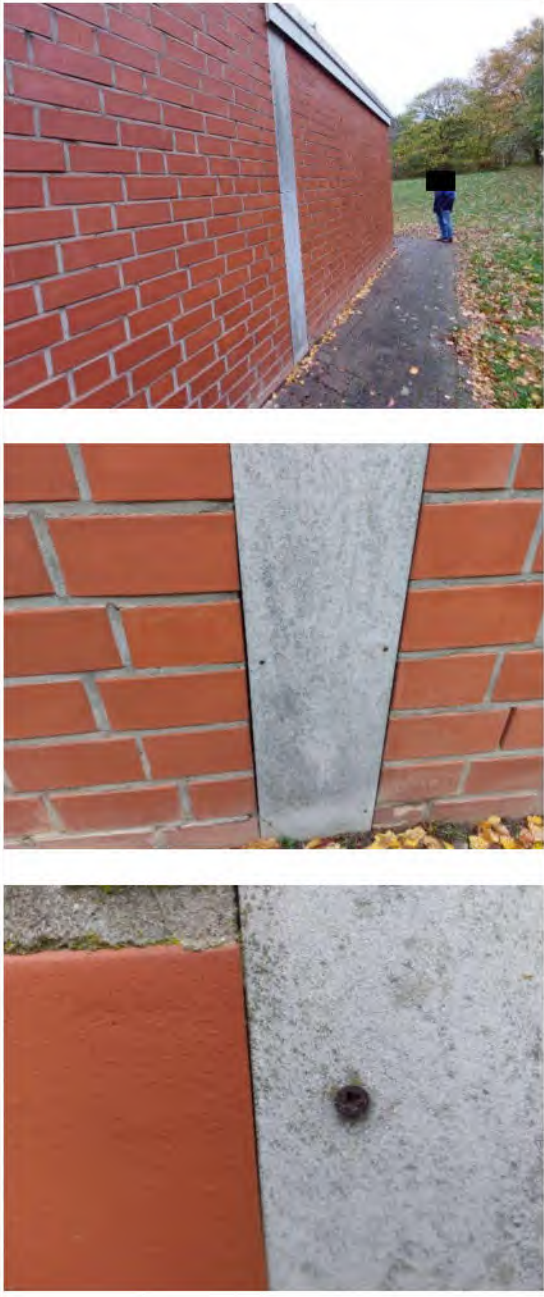
2	
1.009	<p>Gebäudetrennfuge an der rechten Fassadenseite</p> <p>Gebäudetrennfuge nicht fachgerecht hergestellt, nicht schlagregendicht, Schrauben bereits mit Rostansatz.</p>

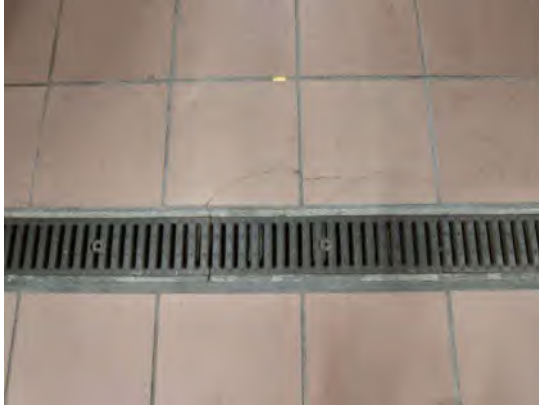
2	
1.014	<p>Fahrzeughalle Fliesen</p> <p>Risse an den Fliesen oberhalb der Rinne.</p>

In der Fahrzeughalle ist der Boden gefliest. Die Fliesen im Bereich der Rinne sind beschädigt. Der Sozialtrakt ist ebenfalls gefliest.

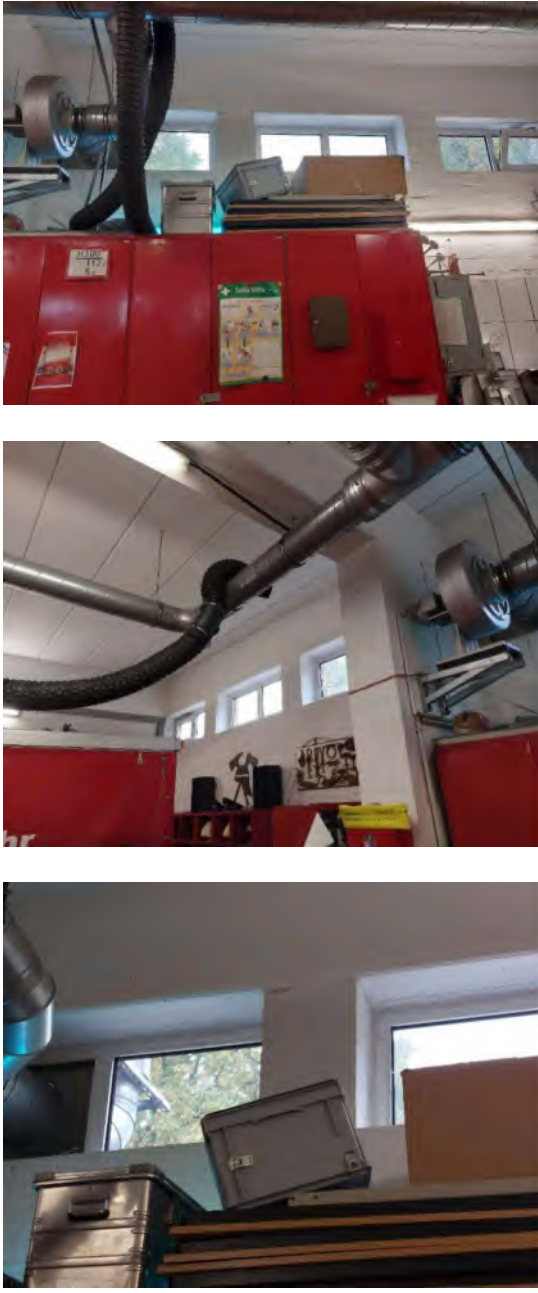
Nr.	Feststellung	Foto	K	S
1.018	<p>Fahrzeughalle Rissbildung</p> <p>Waagerechte Risse entlang aller sechs Fensterelemente.</p>

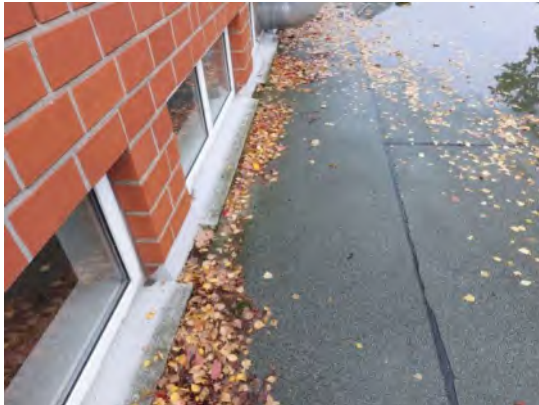
2	
1.025	<p>Flachdach über dem Schulungsraum</p> <p>Abdichtungsanschlusshöhe von 15 cm im Bereich der Fenster nicht eingehalten. Bitumen Flachdachabdichtung, Notentwässerung fehlt.</p>

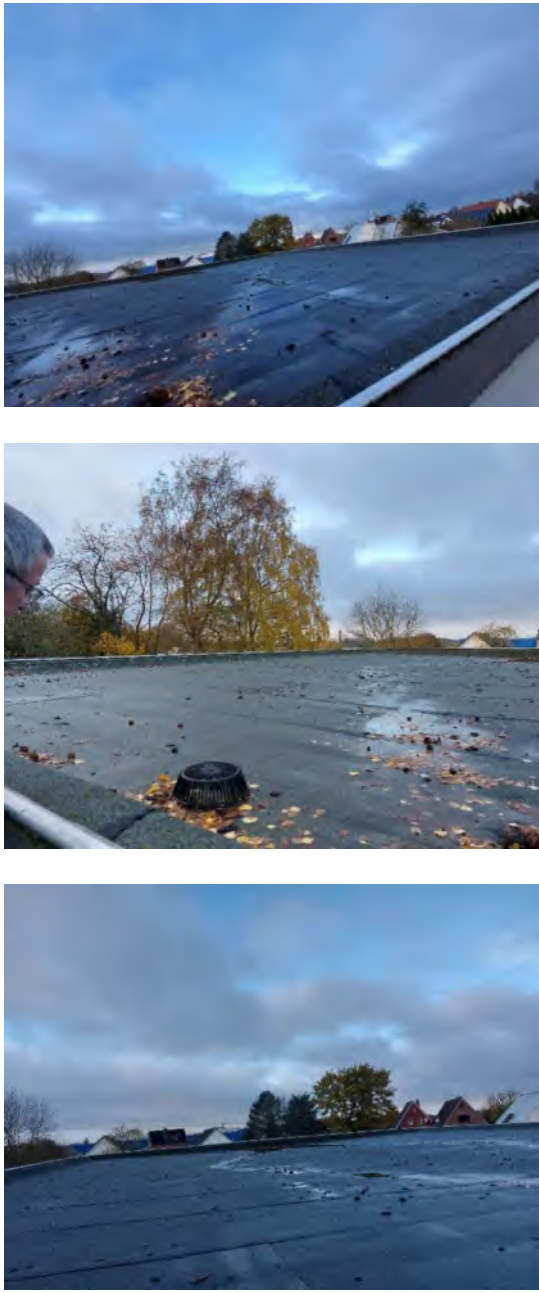
Nr.	Feststellung	Foto	K	S
1.026	<p>Flachdach über der Fahrzeughalle</p> <p>Zwei Regelentwässerungen, Notentwässerung fehlt. In der Mitte des Flachdachs wurde eine Dacherhöhung hergestellt, zum Ablauf der Regenentwässerung. Hier muss es wohl irgendwo eine Undichtigkeit geben, da an dieser Stelle die Feuchtigkeitsschäden am mittleren Träger und der Decke ersichtlich sind.</p>

In der Mitte des Flachdaches der Fahrzeughalle wurde eine Dacherhöhung hergestellt zum Ablauf der Regenentwässerung. Hier muss es wohl Undichtigkeiten geben, da in diesem Bereich in der Halle Feuchtigkeitsschäden an der Deckenunterseite, sowie am mittleren Betonträger ersichtlich sind.

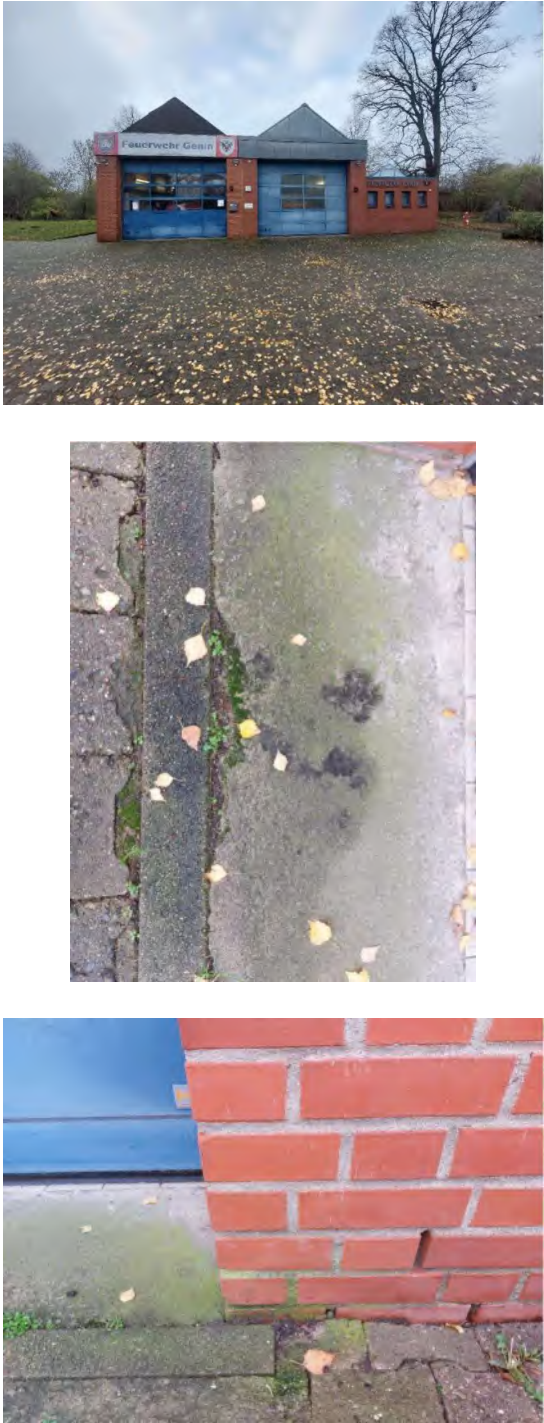
Nr.	Feststellung	Foto	K	S
1.001	<p>Toransicht Freiwillige Feuerwehr Genin</p> <p>Zwei Sektionaltore, die Tore schließen auf dem Innenbelag ab und nicht davor, laut Aussage Schlagregen in der Fahrzeughalle, Rinnen vor den Toren nicht vorhanden, die Betonüberfahrt zwischen Tor und Pflaster ist geschädigt. Das Sockelmauerwerk ist durchfeuchtet, das Pflaster schließt direkt am Mauerwerk an.</p>

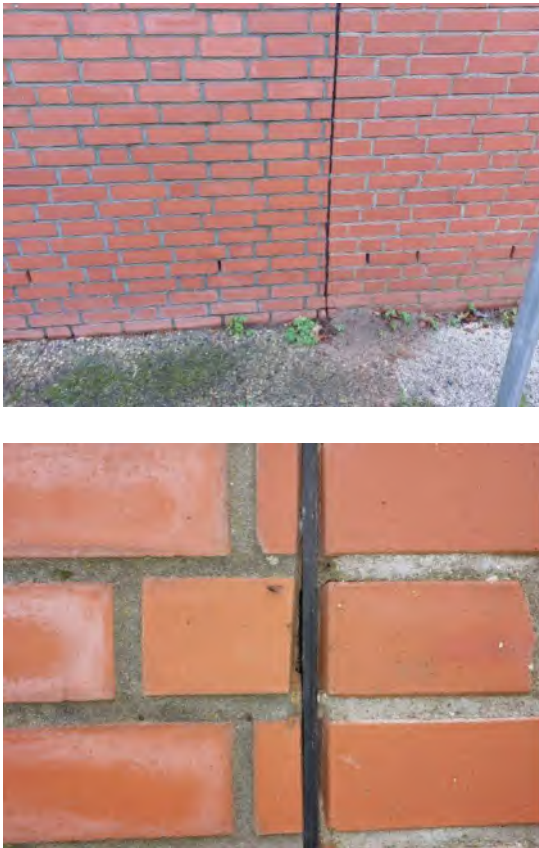
Nr.	Feststellung	Foto	K	S
1.007	<p>Gebäudedehnfuge an der Fassadenrückseite</p> <p>Die Dehnfuge ist nicht nach anerkannten Regeln der Technik ausgeführt, sie ist nicht dicht und somit nicht schlagregendicht.</p>

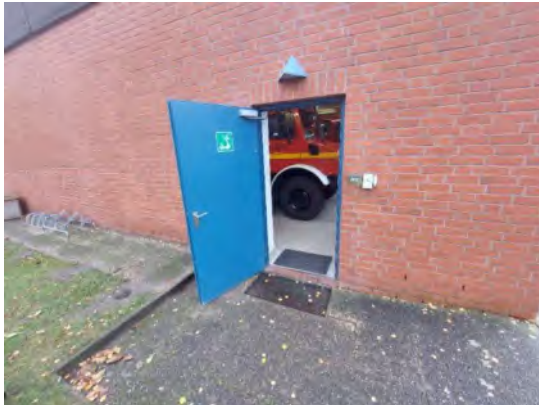
2	
1.009	<p>Fassade Links</p> <p>Eine Eingangstür zur Fahrzeughalle, Stahltür mit oben Türschließer, eine Rinne vor der Tür ist nicht vorhanden.</p>

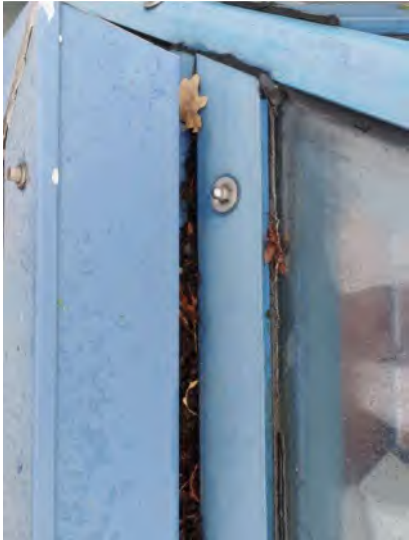
Nr.	Feststellung	Foto	K	S
1.010	<p>Flachdach über Sozialtrakt</p> <p>Flachdach mit Bitumenabdichtung, diese ist laut Aussage von 1989, altersbedingt geschädigt, Dampfdruckblasen vermehrt vorhanden, zwei Regelentwässerung, Notablauf fehlt, die Lichtkuppel der Pfostenriegelkonstruktion ist altersbedingt geschädigt und nicht mehr dicht. Mehrere Dichtungen an der Konstruktion sind nicht mehr funktionstüchtig. An mehreren Stellen läuft das Wasser durch.</p>

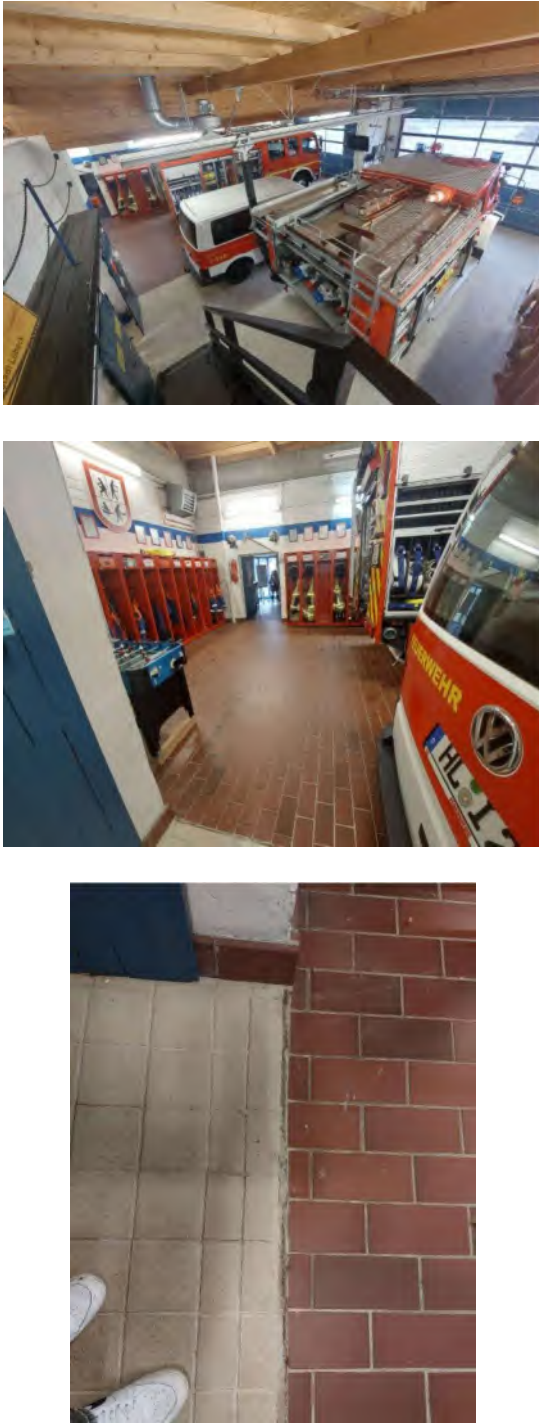
Nr.	Feststellung	Foto	K	S
1.012	<p>Fahrzeughalle</p> <p>Rutschhemmungsklasse des Bodenbelags ist nachzuweisen. Zwei Sektionaltore, drei Fahrzeuge, Verfugungen des Fliesenbelags massiv geschädigt, betrifft den weißen Fliesenbelag also links, Fuge zwischen roten und weißen Fliesen nicht fachgerecht hergestellt, diverse Fehlstellen. Eine Abluft Abgasanlage, Strom für die Fahrzeuge, drei Rippenheizkörper, ein Ausgussbecken Kaltwasser, eine Rinne in Hallenmitte, betrifft nur die rechte Fahrzeughalle.</p>

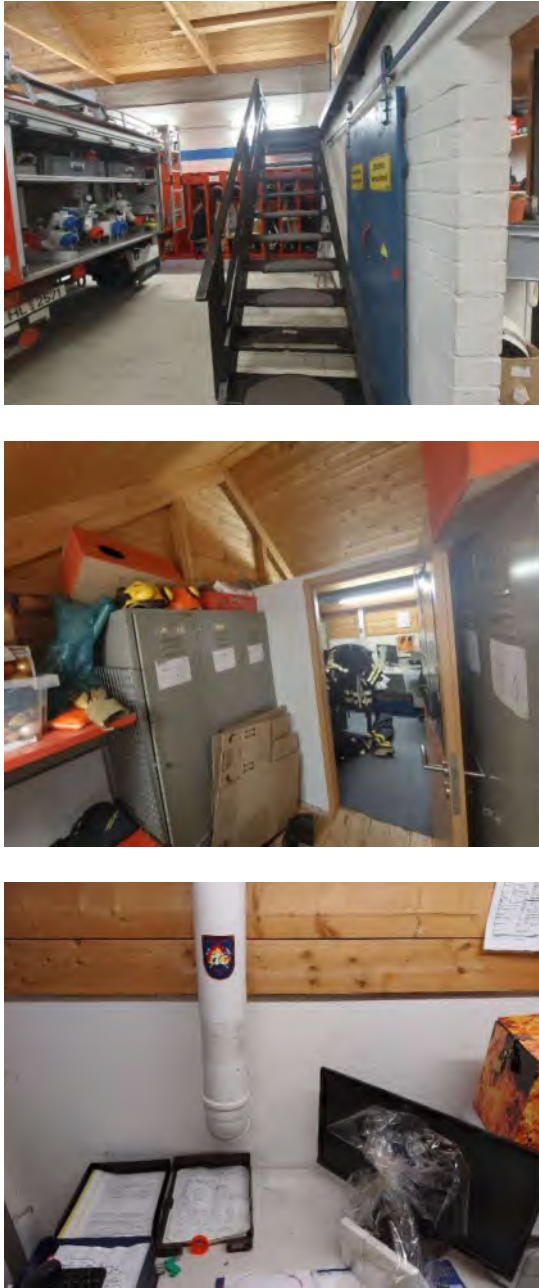
Nr.	Feststellung	Foto	K	S
1.015	<p>Materiallager in der Fahrzeughalle auf zweiter Ebene</p> <p>Holzterasse als Zugang, Holzdielen als Bodenbelag, zwei Langfeldleuchten, laut Aussage Feuchtschaden im Oktober, dieser Raum befindet sich unter dem Satteldach ohne Zinkabdeckung.</p>
