Vorlagennummer: 20/0127
Vorlagenart: Bericht öffentlich
Datum: 20.04.2026

Federführend: 5.651 - Gebäudemanagement

Feuerwehrgerätehäuser – Sachstandsbericht

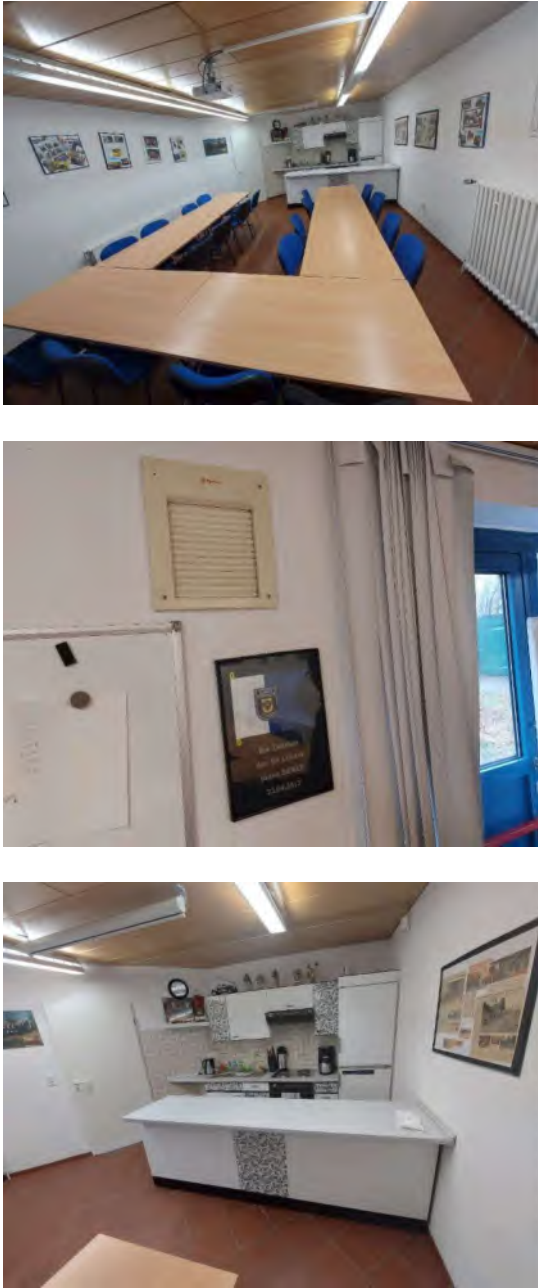
Nr.	Feststellung	Foto	K	S
1.016	<p>Versammlungsraum/Küche im Sozialtrakt</p> <p>Zugangstür aus Stahl schleift beim Öffnen und Schließen, lässt sich nur schwergängig nutzen. Boden gefliest, Verfugung unterhalb der Sockelleiste umlaufend nicht vorhanden. Acht Langenfeld leuchten, zwei ohne Funktion. Ein Plattenheizkörper und ein Rippenheizkörper. Küche bestehend aus: einer Spüle kalt warm und einem Untertisch Durchlauferhitzer, ein Backofen und ein Herd mit vier Kochplatten, und ein Kühlschrank. Der Küchenbereich ist ca. 1,60 m hoch gefliest. Ein Außenwandluftdurchlass.</p>

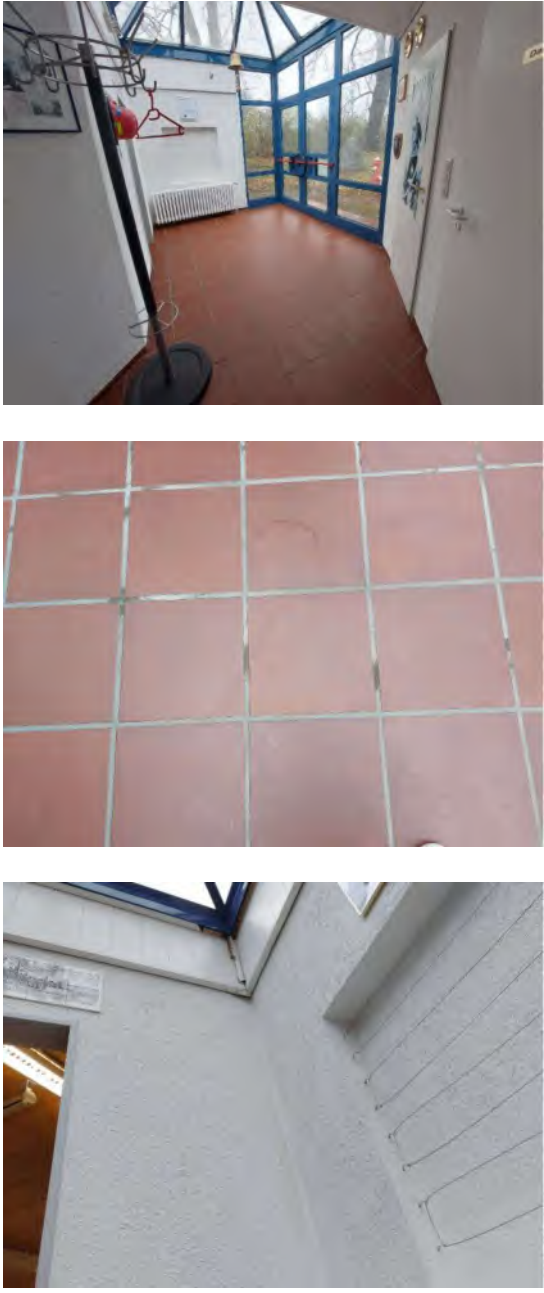
Nr.	Feststellung	Foto	K	S
1.017	<p>Eingangsbereich/Flur Sozialtrakt</p> <p>Feuchtigkeit auf dem Fliesenbelag, Wasserlaufspuren an der Wand, Ursache ist das Dach der Pfostenriegelkonstruktion, siehe Mängelpunkte zuvor. Verfugung unterhalb der Sockelleiste teilweise gerissen. Zwei Rippenheizkörper, drei Deckeneinbauspots zur Beleuchtung.</p>

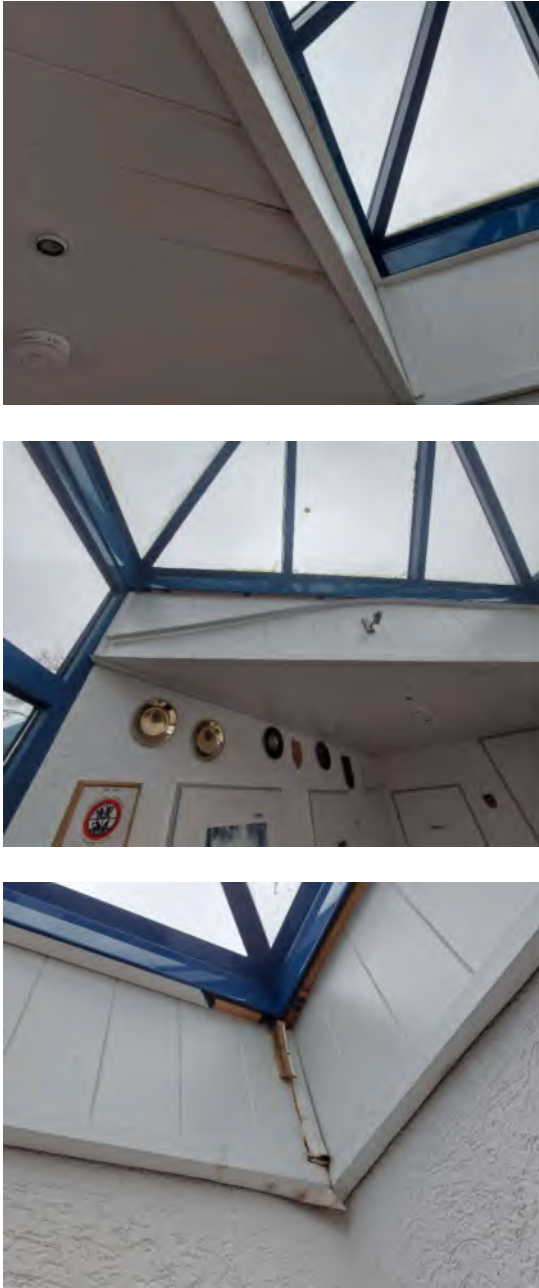
Nr.	Feststellung	Foto	K	S
1.018	<p>Flur/ingangsbereich Fortsetzung</p> <p>Feuchtigkeitsschäden an der Wandverkleidung, sowie an der Holzpaneldecke.</p>

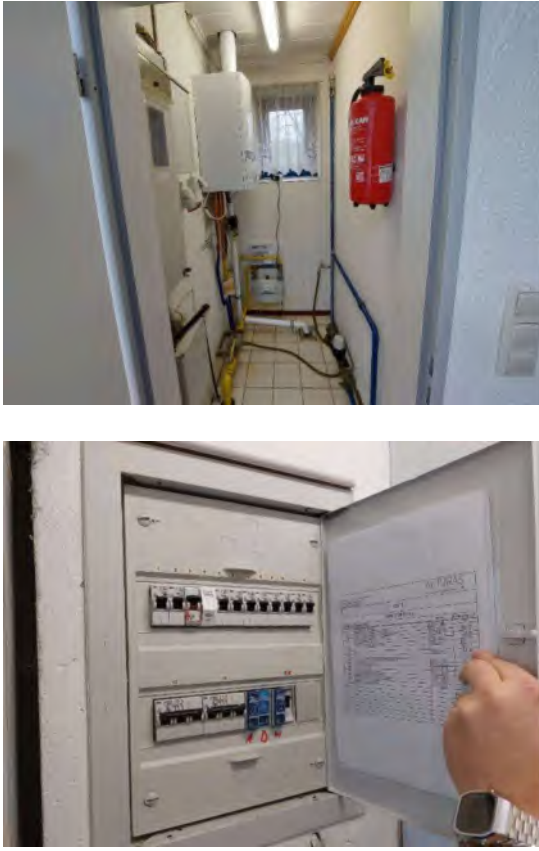
Nr.	Feststellung	Foto	K	S
1.019	<p>Hausanschlussraum am Flur</p> <p>Gas, Wasser und Stromanschluss sowie Zähler. Eine Gasbrennwerttherme neueren Datums, Boden gefliest, Sockelleiste fehlt zur Hälfte, ein Bodenablauf, eine Unterverteilung, Beschriftung vorhanden, jedoch veraltet, Überspannungsschutz nicht vorhanden. Gas Brennwerttherme lediglich für die Heizanlage, Warmwasser in den WCs nicht vorhanden. Eine langfeldleuchte. Zugangstür aus Holz</p>

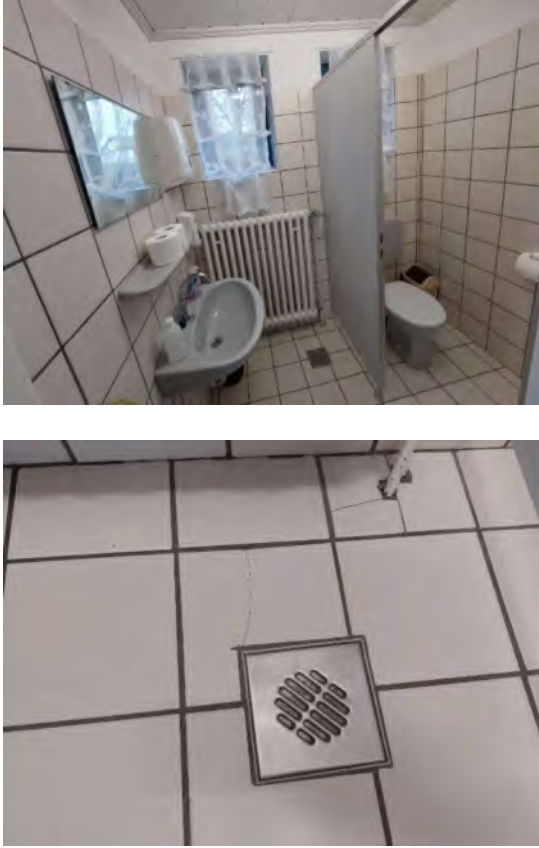
2	
1.020	<p>Damen WC</p> <p>Boden und Wände Tür hoch gefliest, ein Bodenablauf, Risse an den Fliesen, Waschtisch lediglich Kaltwasser, ein WC, zwei Fenster dreh-kipp, das WC ist allgemein veraltet und sanierungsbedürftig., jedoch noch funktionstüchtig. Eine langfeldleuchte.</p>

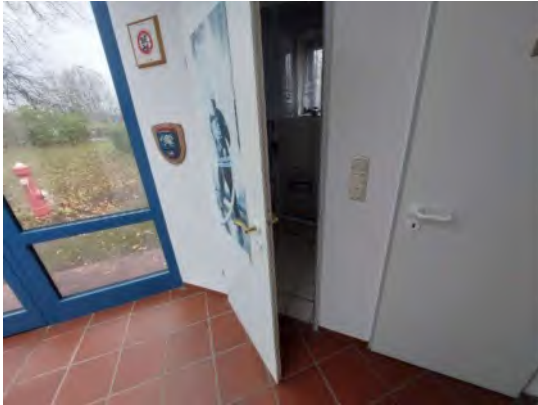
Nr.	Feststellung	Foto	K	S
1.021	<p>Hausanschlussraum Fortsetzung</p> <p>Zugangstür aus Holz schleift beim öffnen, eine Belüftung im Hausanschlussraum ist nicht vorhanden.</p>

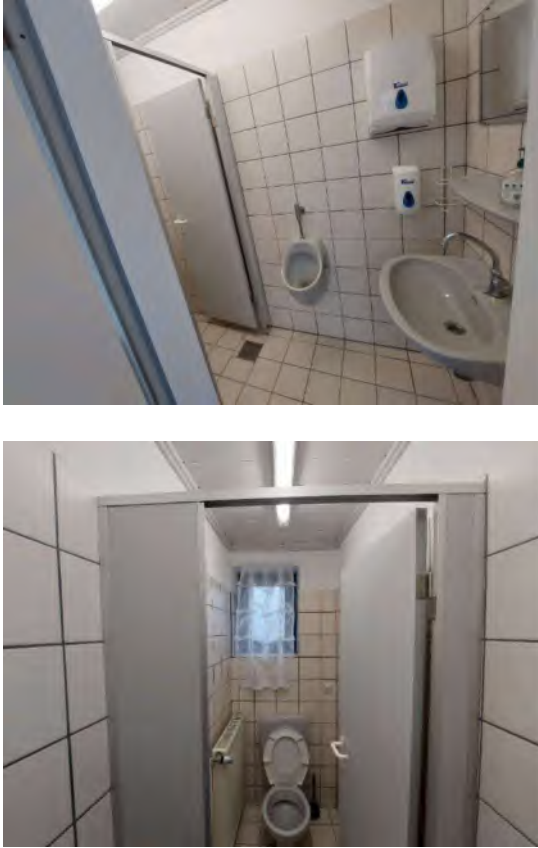
2	
1.022	<p>Herren-WC am Flur</p> <p>Boden und Wände Tür hoch gefliest, ein Bodenablauf, ein WC und ein Urinal, Waschtisch lediglich Kaltwasser, ein Fenster dreh-kipp und ein Plattenheizkörper, Bad ebenfalls veraltet und sanierungsbedürftig, jedoch funktionstüchtig. Eine Langfeldleuchte.</p>
