**Gutachten**

**Bautechnische Beurteilung der Häuser IV und V des  
ehemaligen Krankenhauses auf dem Priwall,  
Mecklenburger Landstr. 41-43 (Haus V) und 45-47 (Haus IV)**

Einschätzung der Gebäudesubstanz und der  
Modernisierungsmöglichkeit zu kostengünstigem Wohnungsbau  
für Service-Mitarbeiter in Hotellerie und Gastronomie

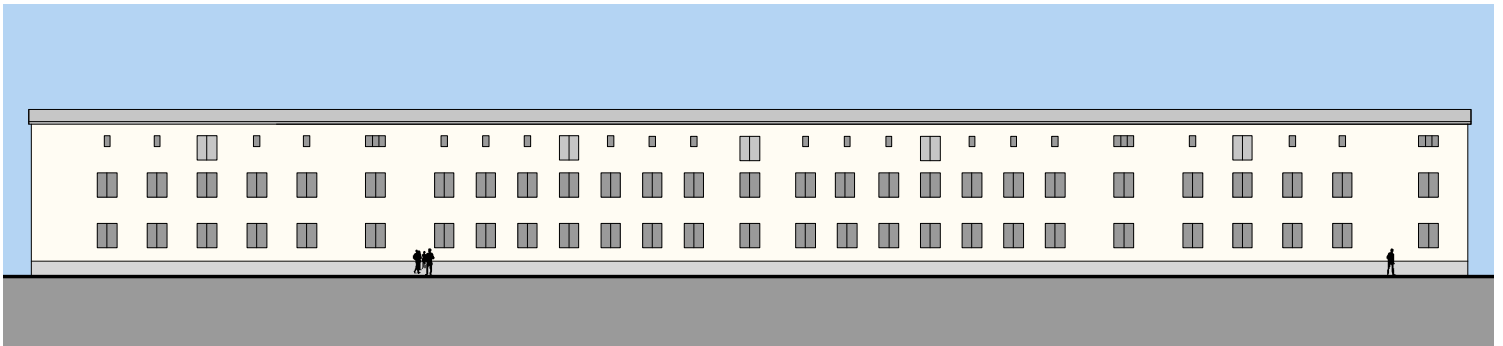
3. Gebäudebestand Haus 4 und 5: Struktur ohne Innenwände von 12 cm, M 1:250

Gebäude IV + V baugleich OG rd. 1158 m² NfL.

Durch die geringe Anzahl der queraussteifenden Wände und der derzeitigen Raumtiefe von 5,40 m je Gebäudeseite ist eine sehr freie Grundrisseinteilung möglich. Es sind kleine bis mittlere Wohnungsgrößen realisierbar. Sinnvoll erscheinen 1- bis 3-Zimmerwohnungen. Sollten auch größere Wohnungen gewünscht sein wären pro Etage je vier bis zu 4-Zimmerwohnungen, zwei zu jeder Giebelseite, gut umzusetzen.
