► Nr. VO/2023/12447
öffentlich

**Vorlage
-öffentlich-**

BW 005 Mühlentorbrücke - Instandsetzungsvarianten

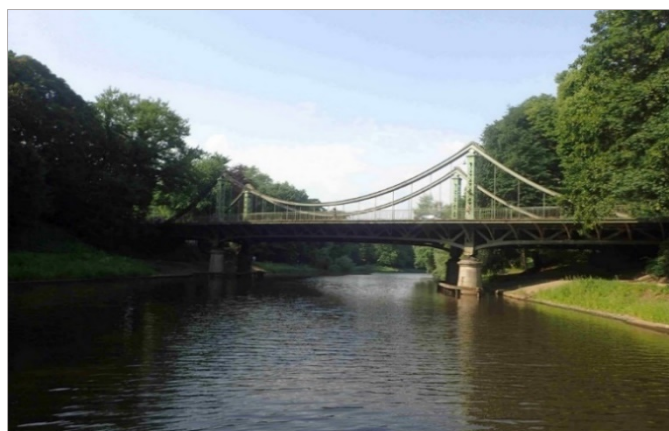
Abb. 1: Seitenansicht (2021, Blickrichtung Possehlbrücke)

Es handelt sich bei der Mühlentorbrücke um eine 3-Feld-Fachwerkhängebrücke (Zügelgurtbrücke), die unter Denkmalschutz steht (siehe Denkmalliste der Hansestadt Lübeck, Objekt-Nr. 1652).

Die Mühlentorbrücke ist eine Zügelgurtbrücke mit zwei Fachwerkhauptträgern. Die Stützweiten und weitere Bauwerksdaten können in der folgenden Tabelle entnommen werden. Die Fahrbahnplatte bildet sich aus Buckelblechen, Längs- und Querträgern. Die Lasten der Fahrbahn und der Geh- und Radwege werden über Hänger in die Ketten geleitet, die ihrerseits die Lasten an jeweils zwei Pylone abgeben. Die Endbereiche der Brücke weisen eine schiefwinklige Lagerung auf. Die vorhandene Stahlkonstruktion ist überwiegend genietet.

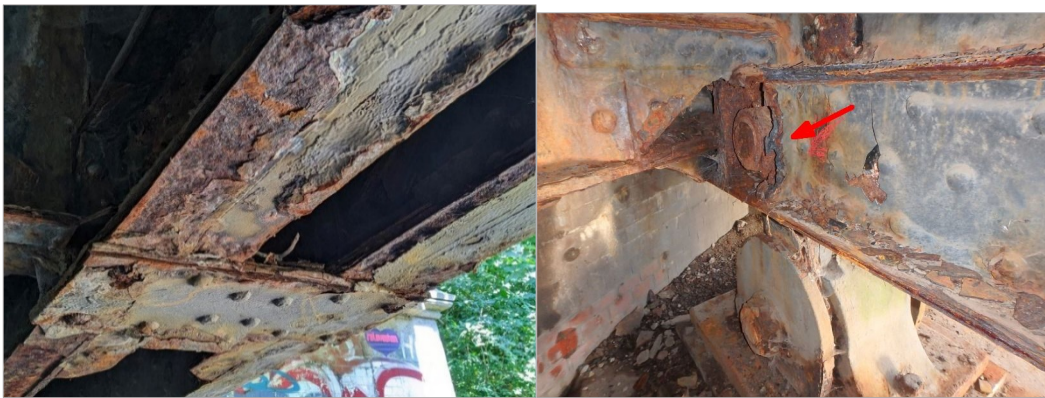
- Abplatzungen mit freiliegender Bewehrung an den Unterseiten der Gehwegfertigteilstellen
- Stahlplatte und Konsolen am Endquerträger stellenweise verrostet
- Buckelbleche mehrfach durchgerostet
- Fachwerk der Tragkonstruktion mehrfach bzw. ausgeprägt verrostet/durchgerostet
- Pylone stellenweise verrostet mit Querschnittsschwächung und abgeplatzter Beschichtung

Abb. 3 und 4: Schadensbeispiele fortgeschrittener Korrosion am Tragwerk

Die Ursache der Schäden ist der Standzeit von ca. 125 Jahren geschuldet. Zudem wurden vorhandene Schäden über Jahrzehnte nicht frühzeitig instandgesetzt, welches Folgeschäden und eine Schadensausbreitung bzw. –erweiterung zur Folge hat.

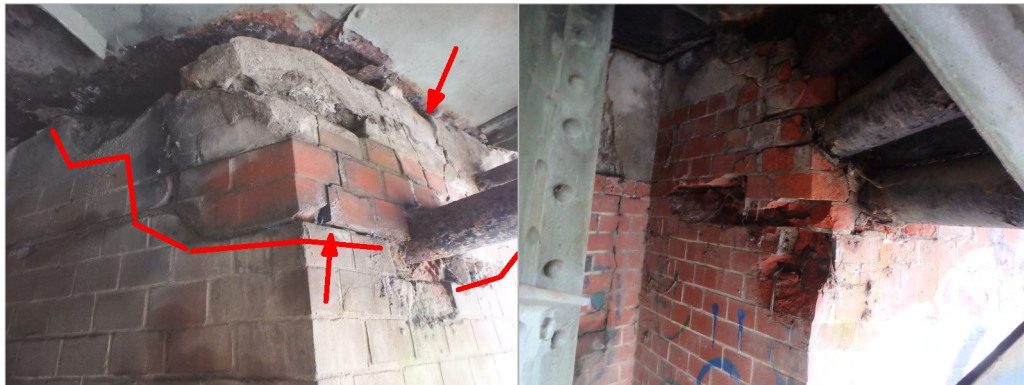
- Verblendmauerwerk mit durchgehenden Längsrissen, teilweise Abplatzungen
- Lagersockel stellenweise gerissen, teilweise mit Abplatzungen

Abb. 5 und 6: Schadensbeispiele Verblendmauerwerk Widerlager

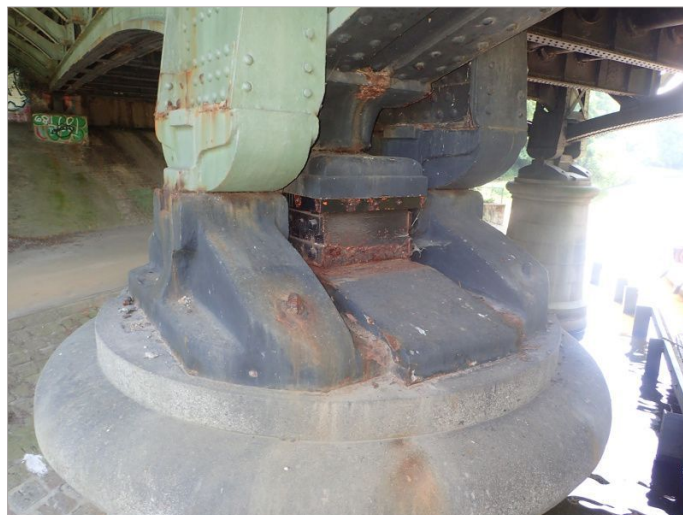
- Lager bereichsweise verrostet mit Blattrostbildung, stellenweise abgeplatzte Beschichtung

Abb. 7: Korrosionsschäden am Lager

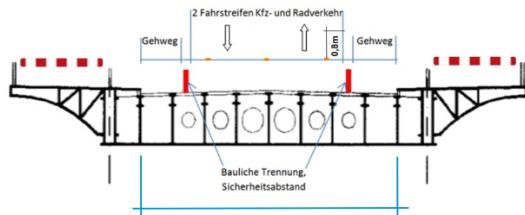
| <p>IST-Zustand mit 2 eingeeengten Fahrspuren, seitlichen Geh- und Radwegen, gesperrten Kragarmen und vorhandener Abrostungen; (vor Inbetriebnahme der Behelfsbrücke)</p> | <p>ohne bauliche Verstärkungsmaßnahmen nachgewiesen </p> |

Als **ersten Schritt** wurden die Nachrechnungen im IST-Zustand mit zwei eingeeengten Fahrspuren (vor Inbetriebnahme der Behelfsbrücke), seitlichen Geh- und Radwegen, gesperrten Kragarmen und vorhandener Abrostungen geführt.

- die Hauptträger der Tragkonstruktion unter Berücksichtigung der Abrostung eine ausreichende Tragfähigkeit im Grenzzustand der Tragfähigkeit (GZT, d.h. alle Grenzzustände, die die Sicherheit des Tragwerks und/oder die Sicherheit von Personen etc. betreffen) für die Brückenklasse 30/30 nachgewiesen sind.

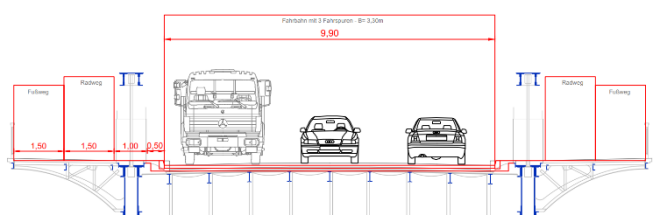
| <p>3 Fahrstreifen (Belastungen Bk 30/30) und der Nutzung der Kragarme für den Geh- und Radwegbereich inkl. Abrostung; (IST-Zustand vor Verkehrseinschränkung)</p> | <p>ohne bauliche Verstärkungsmaßnahmen nicht nachgewiesen </p> |

Im **zweiten Schritt** wurde, um den hohen verkehrstechnischen Anforderungen in diesem Bereich gerecht zu werden, die Nachrechnung mit drei Fahrstreifen (Belastungen der Brückenklasse 30/30) und der Nutzung der Kragarme für den Geh- und Radwegbereich inkl. Abrostung durchgeführt.

- aufgrund von Spannungsüberschreitungen keine ausreichende Tragfähigkeit des Haupttragwerkes nachgewiesen wurde. Bei Ober- und Untergurten, Diagonalen und Vertikalen wurde eine Ausnutzung von 116 % ermittelt.

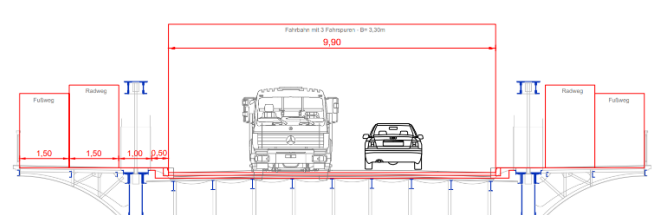
| <p>2 Fahrstreifen (Belastungen Bk 30/30) und der Nutzung der Kragarme für den Geh- und Radwegbereich inkl. Abrostung</p> | <p>ohne bauliche Verstärkungsmaßnahmen nicht nachgewiesen </p> |

Im **dritten Schritt** wurde die Nachrechnung mit 2 Fahrstreifen (Belastungen der Brückenklasse 30/30) und der Nutzung der Kragarme für den Geh- und Radwegbereich inkl. Abrostung durchgeführt.

- aufgrund von Spannungsüberschreitungen keine ausreichende Tragfähigkeit des Haupttragwerkes nachgewiesen wurde. Bei Diagonalen und Vertikalen wurde eine Ausnutzung von 109 % ermittelt.

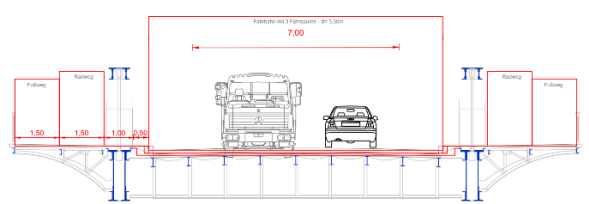
| <p>Änderung des stat. System mit 2 Fahrspuren (Bk 30/30, Gesamtbreite 7,00 m) und der Nutzung der Kragarme für den Geh- und Radwegbereich inkl. Abrostung</p> | <p>ohne bauliche Verstärkungsmaßnahmen nachgewiesen </p> |

Im **vierten Schritt** wurde das statische System aus Längsträgern und der Fahrbahn aus Buckelblechen in eine orthotrope Platte (Änderung des statischen Systems) mit zwei Fahrstreifen (Belastungen Bk 30/30, Gesamtbreite 7,00 m) und der Nutzung der Kragarme für den Geh- und Radwegbereich inkl. Abrostung nachgerechnet.

- für Untergurte, Diagonalen und Vertikalen Ausnutzungen von 91 % bis 93 % ermittelt wurden.

- die Obergurte zu 103 % ausgenutzt werden. Die geringen Überschreitungen bei den Obergurten werden als unkritisch eingestuft.

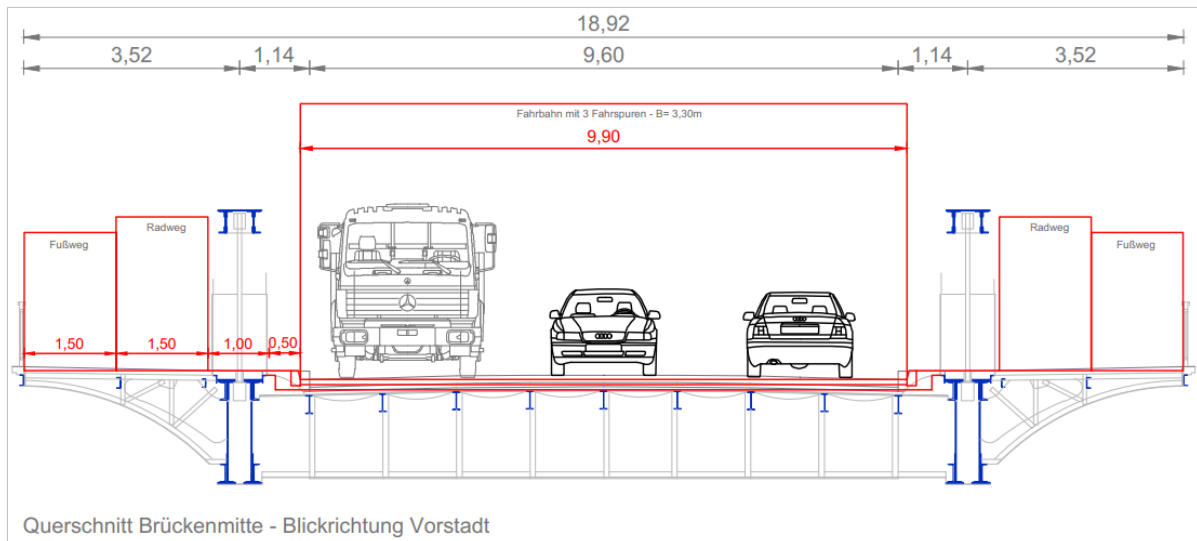
V-1 Instandsetzung 3-streifig, Brückenklasse 60 (Zustand vor den verkehrlichen Einschränkungen)

Abb. 8: Schematische Darstellung Variante V-1

Die Stahlkonstruktion kann instandgesetzt werden. Es können – nach vollständiger Entfernung des Korrosionsschutzes – weitreichend Bauteile erhalten werden. Der Umfang der auszutauschenden Bleche und zu ergänzenden Bauteile als Verstärkungsmaßnahmen ist groß.

Die nach den Richtlinien erforderlichen Rad- und Gehwegbreiten von je min. 2,00 m können bei dieser Instandsetzungsvariante nicht realisiert werden. Der Standard eines Radschnellweges (Mindestbreite 3,00 m bei Einrichtungsverkehr) ist nicht gewährleistet.

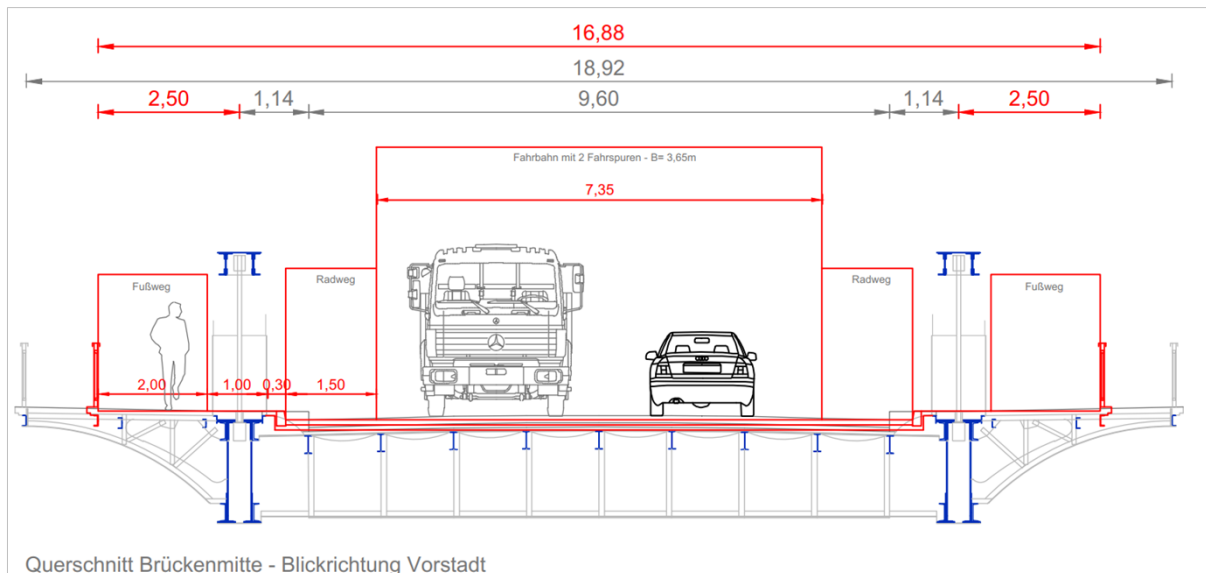
V-2 Instandsetzung 2-streifig, Brückenklasse 30/30

Abb. 9: Schematische Darstellung Variante V-2

Die Stahlkonstruktion kann instandgesetzt werden. Es können – nach vollständiger Entfernung des Korrosionsschutzes – weitreichend Bauteile erhalten werden. Der Umfang der auszutauschenden Bleche und zu ergänzenden Bauteile als Verstärkungsmaßnahmen ist geringer als bei Variante V-1.

Geh- und Radwege sind baulich voneinander getrennt.

Bei Verringerung der Fahrstreifen auf insgesamt 6,50 m sind Radfahrbreiten von max. 1,85 m möglich.

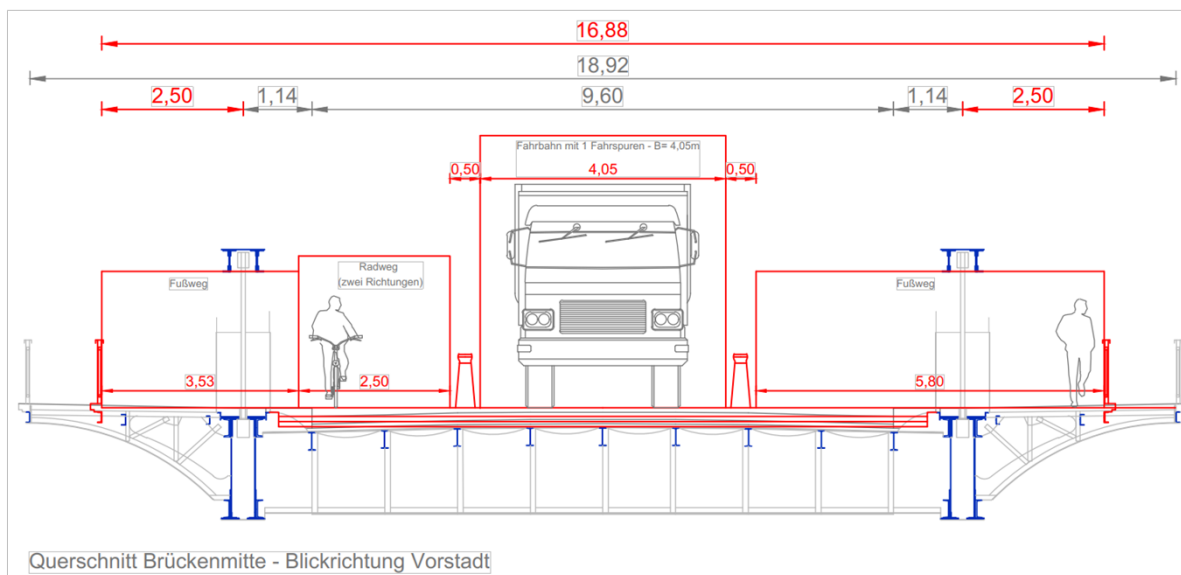
V-3 Instandsetzung 1-streifig, Brückenklasse 30/30 für eine verkehrsberuhigte Zone mit Lieferverkehr und Rettungsfahrzeugen

Abb. 10: Schematische Darstellung Variante V-3

Die Stahlkonstruktion kann instandgesetzt werden. Es können – nach vollständiger Entfernung des Korrosionsschutzes – weitreichend Bauteile erhalten werden. Der Umfang der auszutauschenden Bleche und zu ergänzenden Bauteile als Verstärkungsmaßnahmen ist am geringsten bei den Instandsetzungsvarianten einzuschätzen.

Geh- und Radwege können baulich voneinander getrennt werden.

Die nach den Richtlinien erforderliche Radwegbreite von min. 2,00 m können bei dieser Instandsetzungsvariante realisiert werden. Der Standard eines Radschnellweges (Mindestbreite 3,00 m bei Einrichtungsverkehr) ist nicht gegeben.

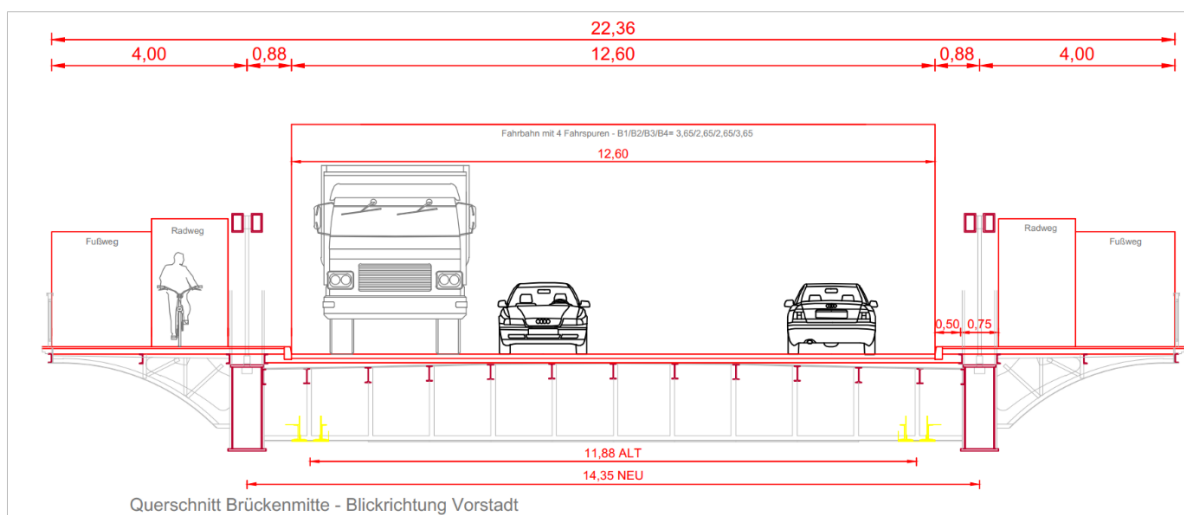
V-4 Ersatzneubau als Zügelgurbrücke 4-streifig, Lastmodell nach Eurocode

Abb. 11: Schematische Darstellung Variante V-4

Die Stahlkonstruktion wird in Anlehnung an die vorhandene Konstruktion aus neuen und heute üblichen Stahlprofilen hergestellt (Stichwort: Retro-Look).

Die neue Fahrbahnplatte wird als orthotrope Platte mit einem ca. 8 bis 12 cm dicken Aufbau der Trag- und Deckschicht in Asphaltbauweise ausgeführt.

Die nach den Richtlinien erforderlichen Rad- und Gehwegbreiten von je min. 2,00 m können bei dieser Variante unter Verbreiterung der Kragarme realisiert werden. Der Standard eines Radschnellweges (Mindestbreite 3,00 m bei Einrichtungsverkehr) ist nicht gegeben.

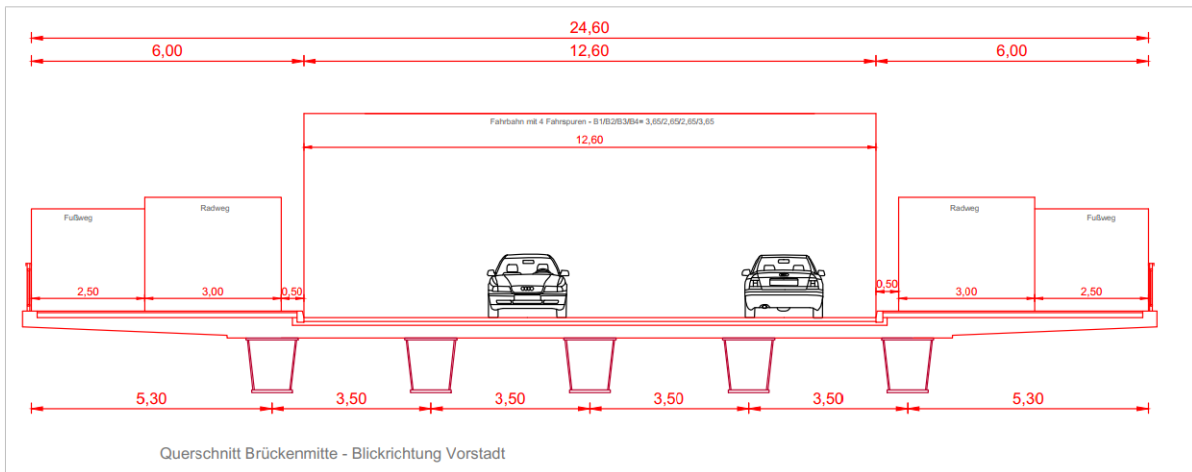
V-5 Ersatzneubau als Stahlverbrücke 4-streifig, Lastmodell nach Eurocode

Abb. 12: Schematische Darstellung Variante V-5

Mit einer Stahlverbundbauweise werden die Materialien entsprechend dem heute Standard optimal eingesetzt. Bei einem integralen Bauwerk werden auch Lagerkonstruktionen und deren Wartung vermieden.

Die nach den Richtlinien erforderlichen Rad- und Gehwegbreiten von je min. 2,00 m können bei dieser Variante unter Verbreiterung der Kragarme realisiert werden. Der Standard eines Radschnellweges (Mindestbreite 3,00 m bei Einrichtungsverkehr) ist ebenso möglich.

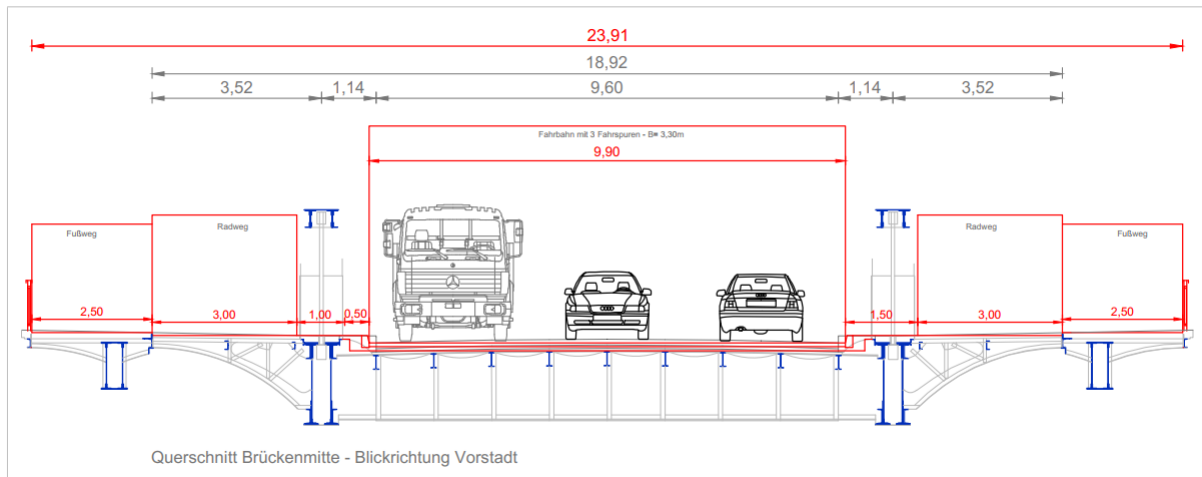
V-1a Instandsetzung 3-streifig, Brückenklasse 60 und Verbreiterung Geh- und Radwege durch getrennte Bauwerke („Anbauten“)

Abb. 13: Schematische Darstellung Variante V-1a

Bei dieser Variante kommt die Instandsetzung V-1 zur Ausführung und es werden beidseitig – vom Bestandsbauwerk getrennte – Neubauten als Verbreiterung für den Geh- und Radweg hergestellt. Die Bauwerke sind nur optisch miteinander verbunden, statisch-konstruktiv sind es eigenständige Bauwerke.

Mit der Verbreiterung ist es möglich, dem Geh- und Radverkehr die nach ERA notwendige Breiten für Radwege von mind. 2,00 m und für Gehwege ebenfalls mind. 2,00 m bereitzustellen. Auch der Standard für den Radschnellweg mit einer Breite von 3,00 m kann gewährleistet werden.

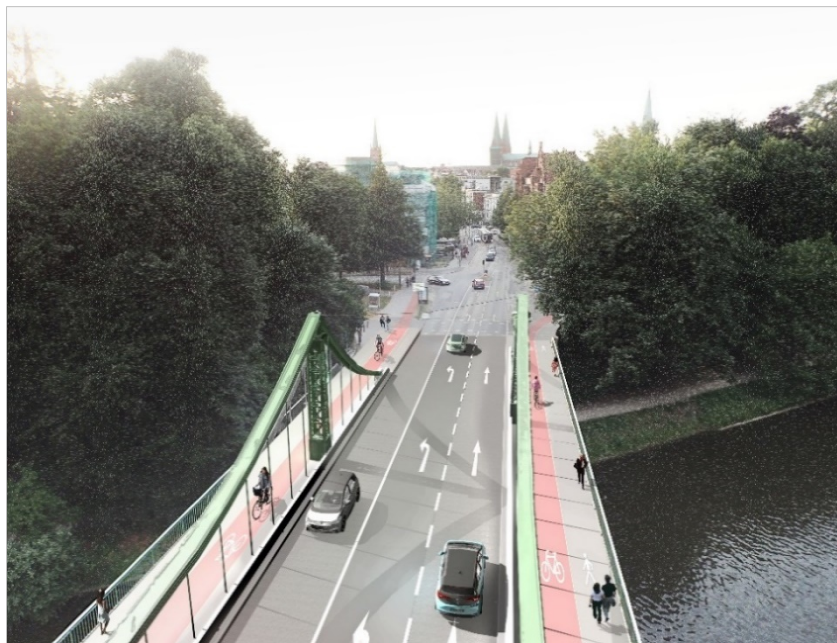
Abb. 14: Visualisierung Variante V-1

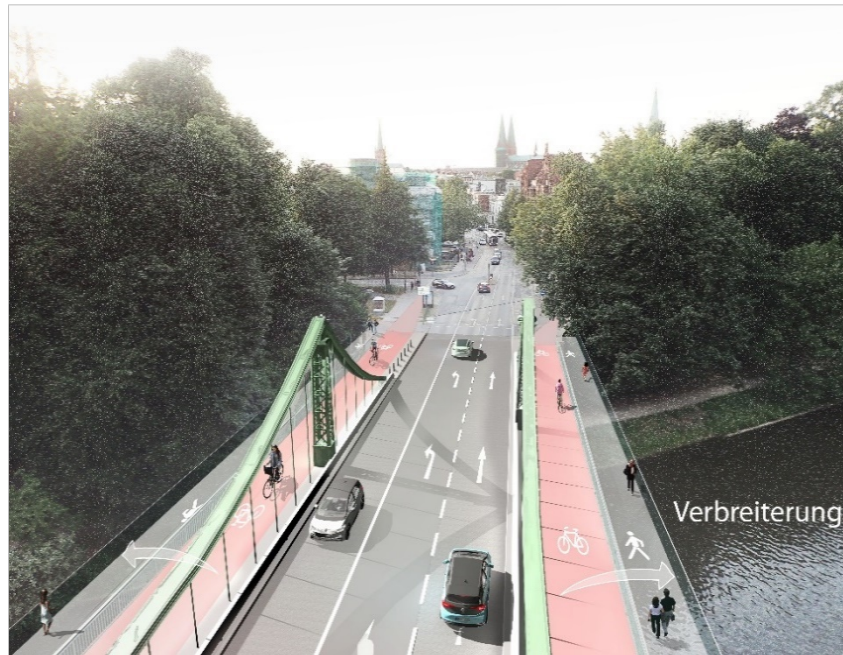
Abb. 15: Visualisierung Variante V-1a (Verbreiterung)
