Aktuelles aus dem Bereich Archäologie und Denkmalpflege

Update zum Wrack: Im Jahr 1642

wurde das Hanseschiff in Lübeck gebaut!

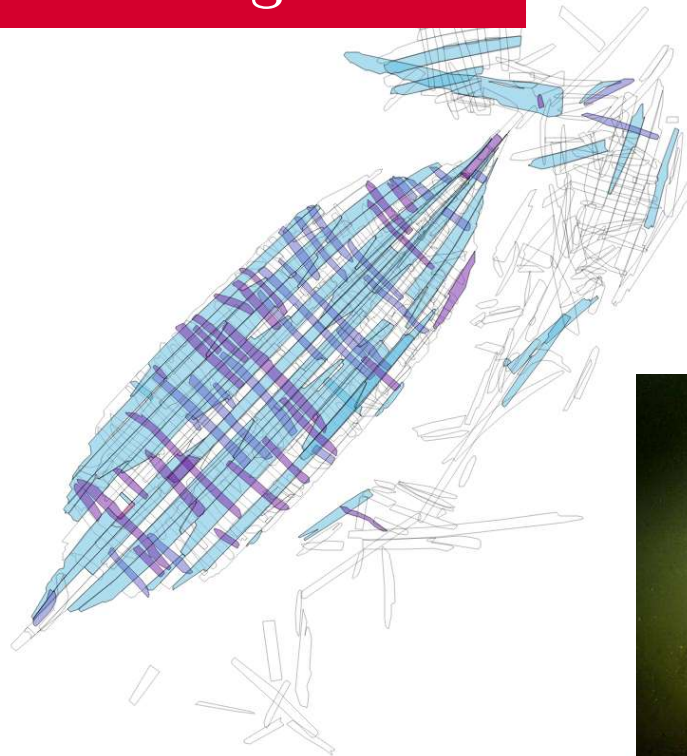
Neben dem Holz auch Nachweise
über „Lübecker Fuß“ Markierungen
am Heck und lokales Kochgeschirr
aus lüb. Produktion

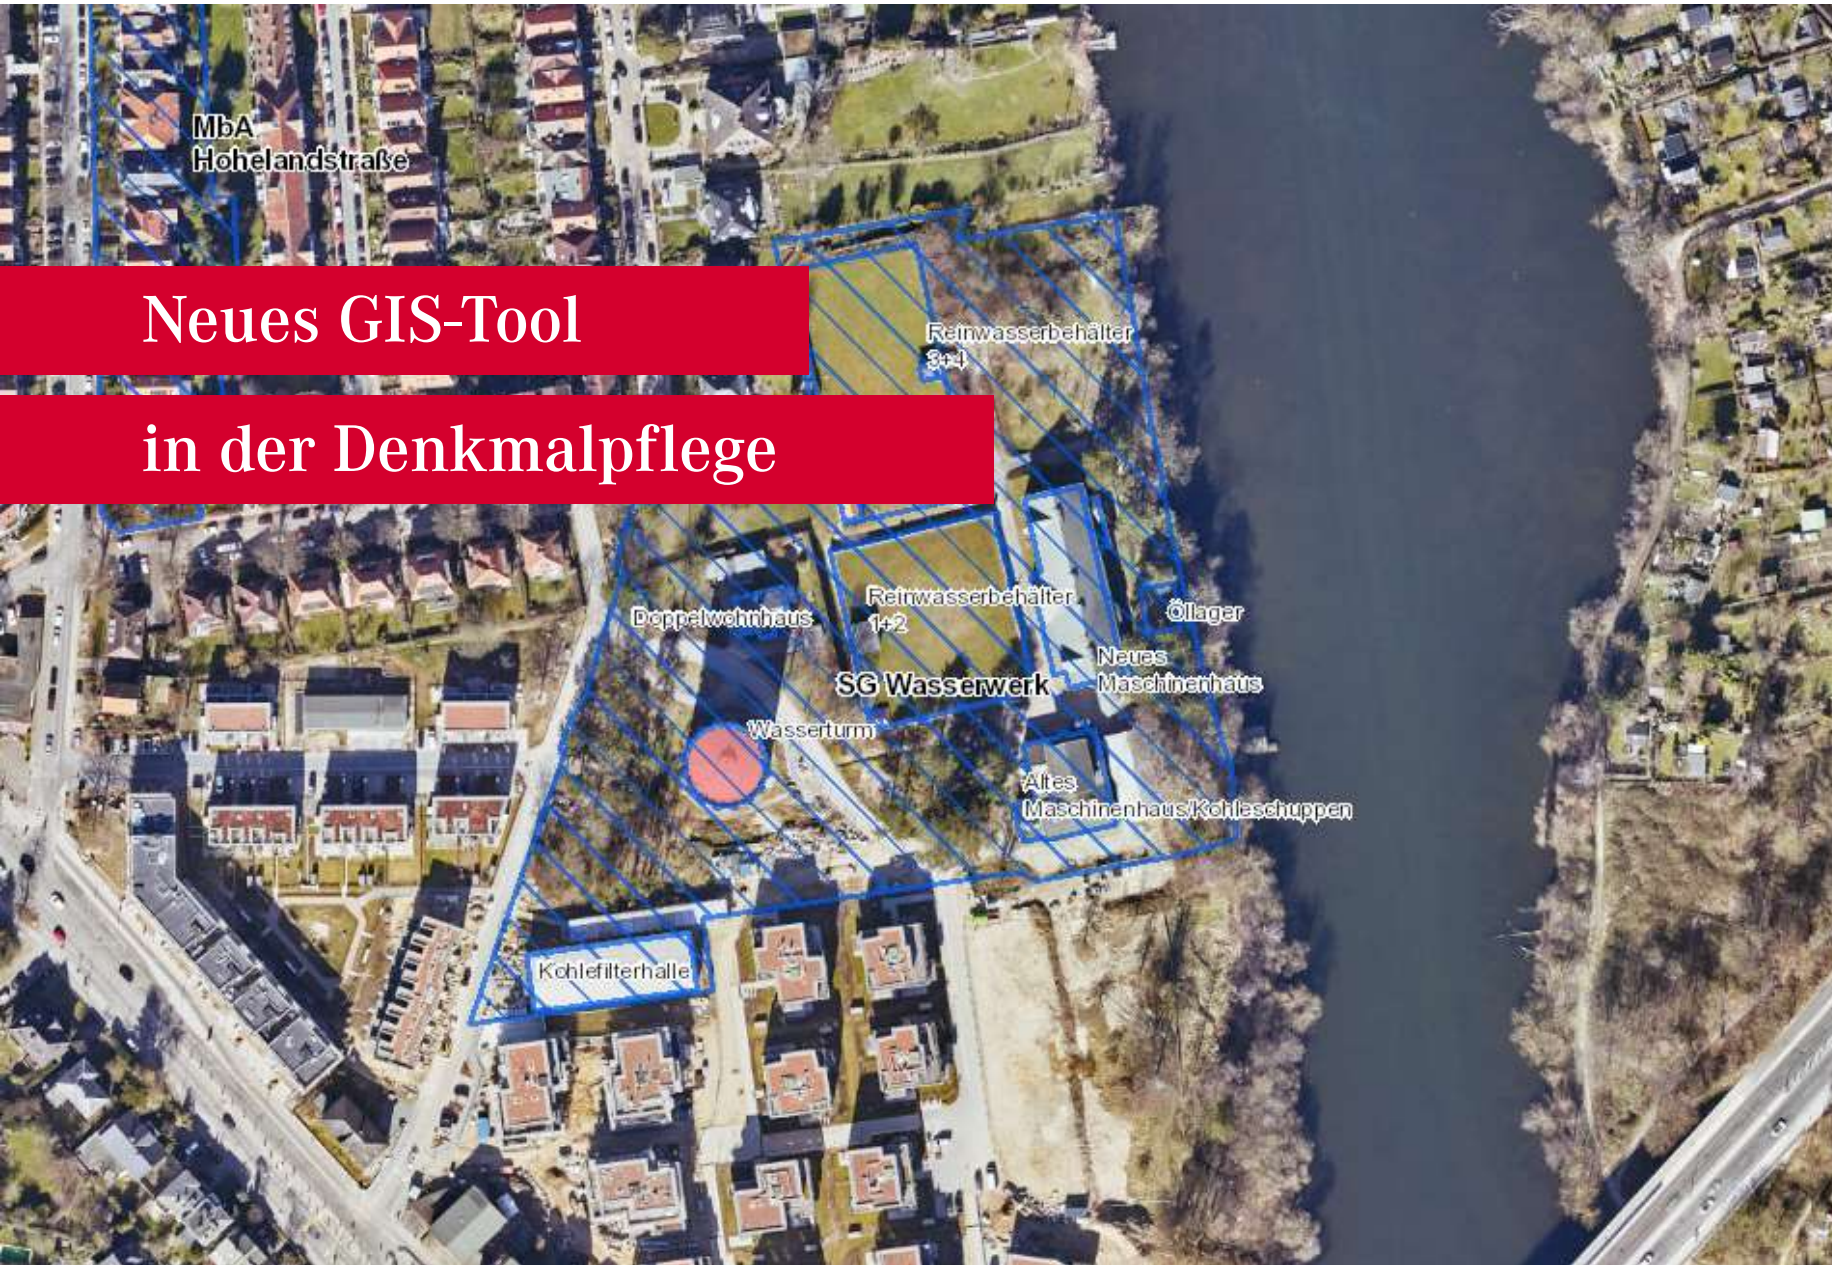
Beispiel Kartierung von Nichtdenkmalen nach Prüfung

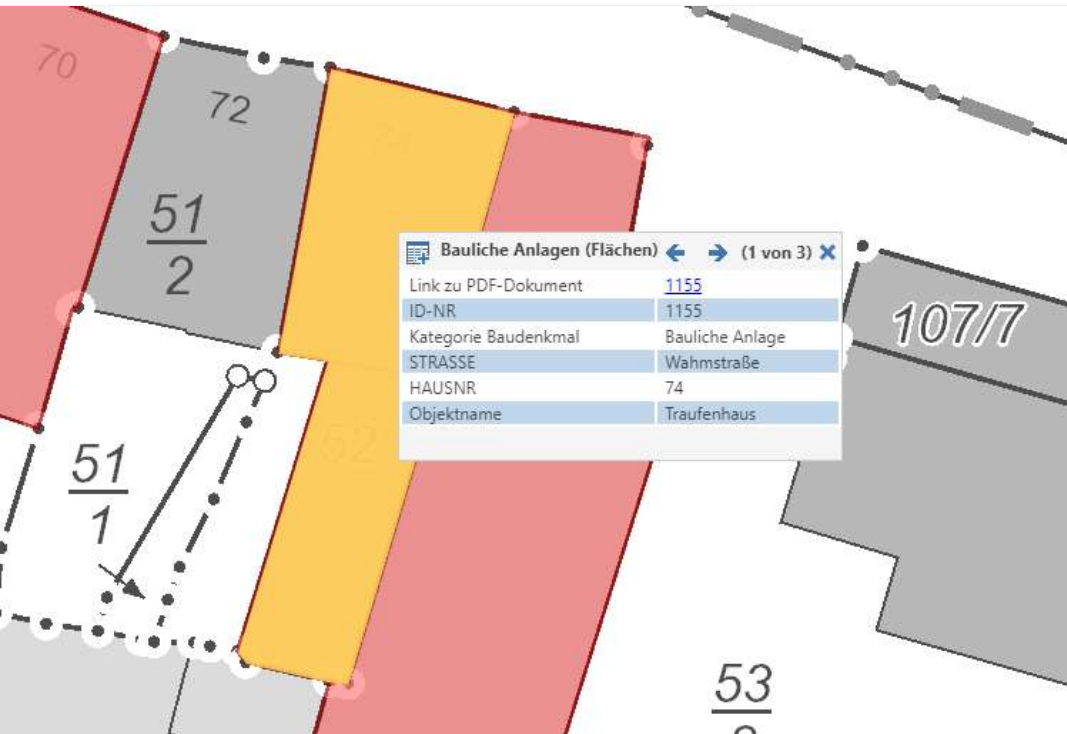
Objektblatt - Wahmstraße 74

Beispiel Detailtiefe bei Einzeldenkmalen inkl. Umfang, Kennzeichnung und Begründung gem. DSchG-SH

Traufenhaus

Auf das gesamte Gebäude.

Zweigeschossiges Traufenhaus mit schlichter klassizistischer Putzfassade und zweiachsigem Zwerchgiebel aus der Zeit um 1800, dem auch die beschnittene Haustür angehört. Das Gebäude im Kern älter. Im Hauptraum des 1. OG Reste von Leinwandbespannung mit Landschaftsdarstellungen des 18. Jhd. Das Haus ist Bestandteil der das Bild der unteren Wahmstraße prägenden Baugruppe der Häuser Nr. 64-72.
